AI2013-3

航空重大インシデント調査報告書

ユーロコプター式EC135T2型（回転翼航空機） JA135E

発動機の破損

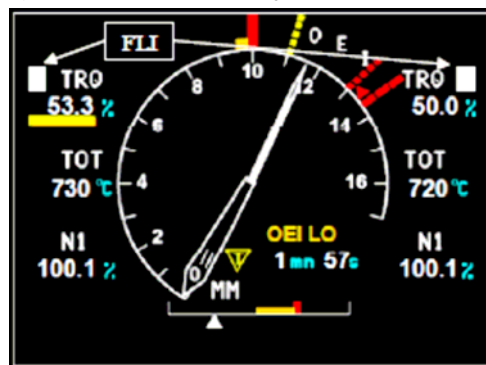
図「同機のエンジン計器 表示例」

機長は、病院から救急患者輸送の要請を受け、読谷基地を09時12分に離陸し、09時40分に病院の敷地内にある久米島場外に着陸した。着陸後、同機のエンジンを停止するとともに医師、看護師と整備士が病棟に向かい、患者を引き受け、共に同機に搭乗し10時07分久米島場外を離陸した。同機が高度約1,000ft、速度約130ktで飛行中の10時16分ごろ、右エンジン計器のトルク（以下「TRQ」という。）に表示されていたFLI（図「同機のエンジン計器 表示例」の説明を参照）が、TRQとタービン出口温度（以下「TOT」という。）に交互に表示され始めた。機長は、左操縦席に座っていた整備士と一緒にエンジン計器を確認したが全ての計器表示が常用範囲にあったことから計器の不具合と考えた。しばらくすると左エンジン計器のTOTが880℃に上昇し、連続最大出力の限界値（879℃）を僅かに超えた。整備士からパワーを少し下げてくださいと言われ、パワーを絞った。

TRQ, TOT, N1の各数値が、左エンジンは画面左側に、右エンジンは画面右側にそれぞれ表示される。

数値が最も運用限界値に近づいているパラメーターにだけ□（FLI）が表示され、操縦士に注目すべき数値を示す。

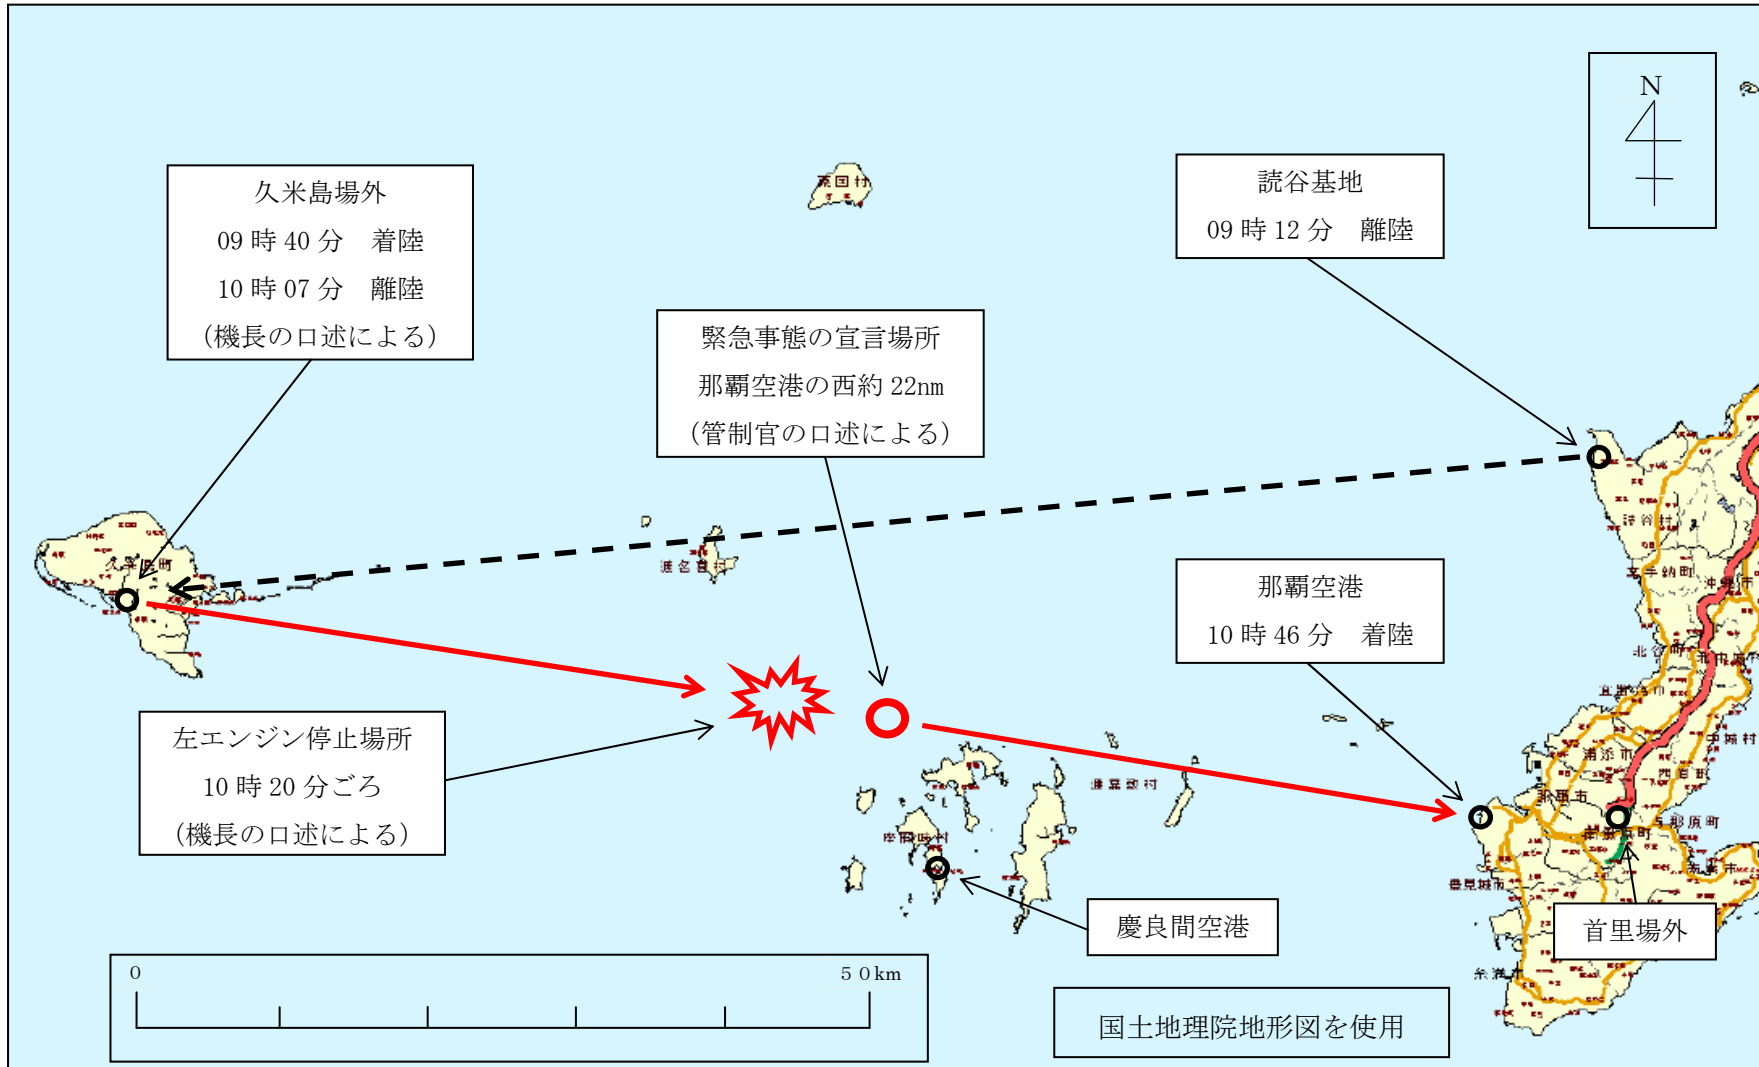
付図1 推定飛行経路図

飛行経路に低い雲も出てきたので高度800ft、速度100ktに下げ飛行を継続していたとき、左エンジンが停止した。そのときの同機の位置は慶良間列島の北西約6nm（那覇空港の西約27nm）、時刻は10時20分ごろであった。左エンジンの再始動を試みたが反応がなかったので停止手順を実施した。右エンジン計器の表示は正常で、水平飛行も維持できた。機長は慶良間空港への着陸も考えたが、救急患者を輸送中で天気は崩れる傾向にあり、代替輸送の調整に時間を要することから、患者を地上の救急車両に引き継げる沖縄本島への着陸を考えた。
