## 航空重大インシデント調査報告書

I 全日本空輸株式会社所属  
ボーイング式767-300型 JA8674  
エンジン内部の破損

平成25年10月25日

所 属 全日本空輸株式会社  
型 式 ボーイング式767-300型  
登 録 記 号 JA8674  
インシデント種類 エンジン内部の破損  
発 生 日 時 平成23年7月8日 09時19分ごろ  
発 生 場 所 東京国際空港の北西約79km、高度8,500m付近

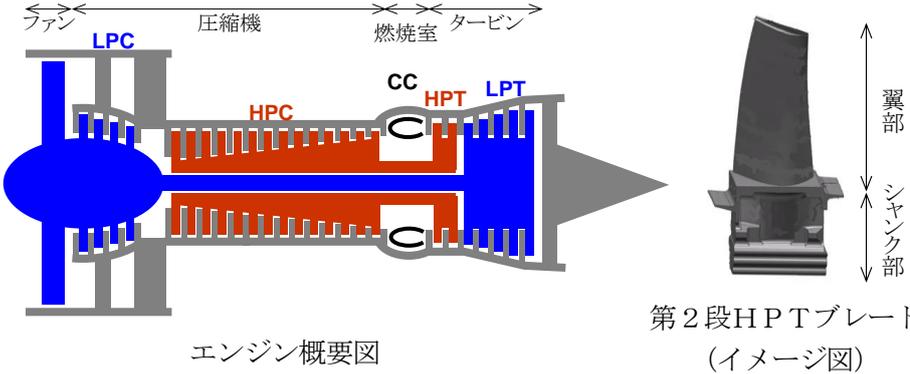
<p>エンジン概要図</p> <p>略語は、次のとおりである。</p> <p>LPC : Low Pressure Compressor、HPC : High Pressure Compressor  CC : Combustion Chamber  HPT : High Pressure Turbine、LPT : Low Pressure Turbine</p>

2.1 飛行の経過	<p>全日本空輸株式会社（以下「同社」という。）所属ボーイング式767-300型JA8674（以下「同機」という。）は、平成23年7月8日、同社の定期883便として、富山空港に向けて、東京国際空港を09時08分に離陸した。</p> <p>同機は、09時19分ごろ、高度約8,500m付近において、第1（左側）エンジン（以下「同エンジン」という。）から異音及び振動が発生したため、同エンジンを停止して引き返し、管制上の優先権を得て、09時51分に東京国際空港に着陸した。</p>
2.2 負傷者	なし
2.3 損壊	<p>(1)航空機の損壊の程度 小破（エンジン内部の大規模な破損）</p> <p>(2)エンジンの破損</p> <p>高压タービン（以下「HPT」という。）は全2段である。第2段HPTブレード74枚のうち、69番ブレード（以下「同ブレード」という。）が、シャンク部の下から1.3in（1inは約25.4mm）で破断し欠損していた。その他のブレードは、翼端に破損が認められた。</p> <p>低压タービン（以下「LPT」という。）は、全5段である。LPTブレードは、LPTモジュールの全軸にわたって破損が認められた。</p>
