航空重大インシデント調査報告書

平成26年 9 月 25 日

Ⅲ 全日本空輸株式会社所属
ボーイング式787-8型 JA804A
非常脱出スライド使用による非常脱出

所 属 全日本空輸株式会社
型 式 ボーイング式787-8型
登録記号 JA804A
インシデント種類 非常脱出スライド使用による非常脱出
発生日時 平成25年1月16日 08時49分
発生場所 高松空港

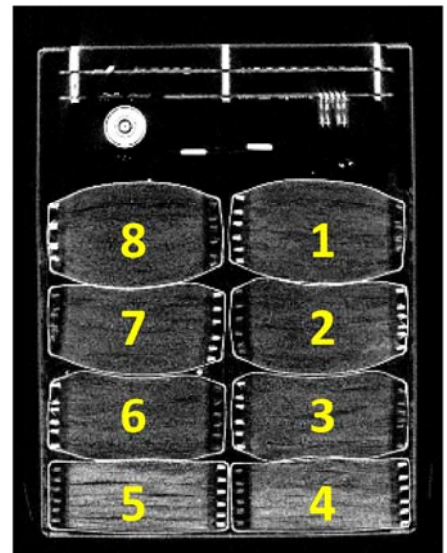
写真 2.8.3-3 CT スキャン画像

各セルの変形状況は写真 2.8.3-3 の CT スキャン画像のとおりであった。

セルの S 1、S 3 は膨らんでおり E 3 エレメントの正極集電体 2 本が溶断していた。各エレメントは熱による損傷を受け、セパレーター、正極板及び負極板には高温の影響が認められ、集電体である金属箔も損傷を受けていた。セルはベントしていた。

セルの S 1 はへこみ S 3 が膨らんでおり、E 3 エレメントの正極集電体 2 本が溶断していた。各エレメントは熱による損傷を受け、セパレーター、正極板及び負極板には高温の影響が認められ、集電体である金属箔も損傷を受けていた。

セルの S 1、S 3 がへこんでいた。負極集電体の肩部にはアーク痕があり、このアーク痕は、セルケースを通して集電体からブレースバーまで広がっていた。各エレメントは熱による損傷を受け、セパレーター、正極板及び負極

板には高温の影響が認められ、集電体である金属箔も損傷を受けていた。

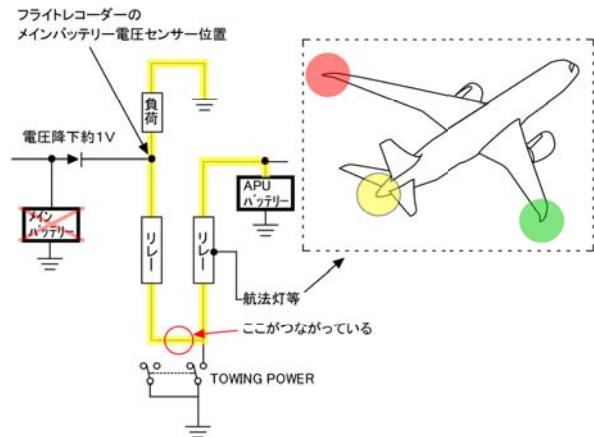
図 2.11.1 航法灯点灯時の回路

同機が同社に引き渡された後、B社は Window Heat/Towing control panel内に本来あるべきでないカードがある可能性に気付いた。B社は、2012年9月10日、これを確認して2013年1月11日までに連絡するよう同社に要請していたが、この確認は行われず、本重大インシデント後に、同機にこの上記のカードが装備されていることが確認された。

このカードが装備されていると、メインバッテリー及びAPUバッテリーの電圧が均衡しているときは電流は流れないが、メインバッテリーを取り外して（若しくはメインバッテリーの電圧が低下して）メインバッテリー側の電圧がAPUバッテリーの電圧を下回った場合、回路がつながっているためAPUバッテリー側からメインバッテリー側に電気が流れ、TOWING POWER SW がオフでも翼端灯及び尾部灯が点灯する。

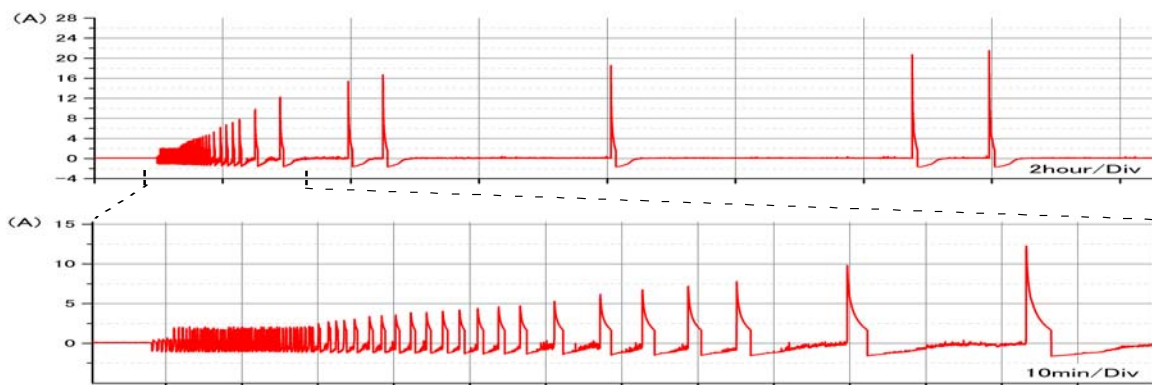
図 2.11.3-2 短い周期の充放電

なお、メインバッテリー用BCUを接続した試験、APUバッテリー用BCUを接続した試験の両方で、定電流（CC）充電から定電圧（CV）充電に移行し充電を継続する際の弱充電電流時において図2.11.3-2に示すような短い周期で充放電を繰り返す現象が確認された。

この現象に対するT社の見解は、「設計の意図していない動作であるが、セルの発熱現象には関係がなく、セル寿命を縮めるだけのものである」とのことであった。同様に、この現象に対するB社見解も、「セルの発熱現象には関係がなく、セル寿命を縮めるだけのものである」とのことであった。G社の見解は、「セルの発熱現象には関係がなく、セル寿命を縮めるだけのものと思われるが、実際に試験をしてみないとその影響についてはよくわからない」とのことであった。

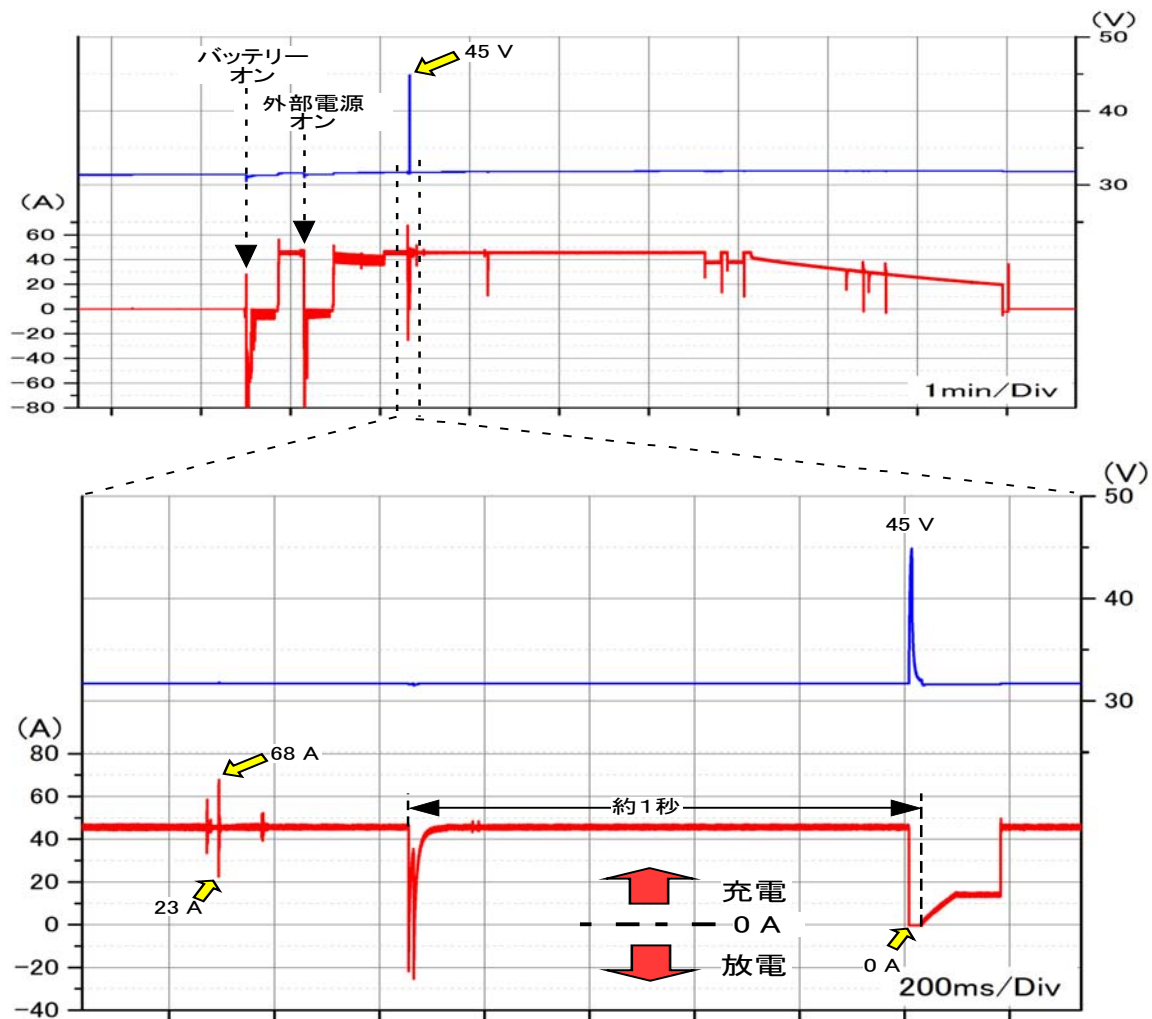
図 2.11.4-2 瞬間的な電圧上昇

- (1) 充電末期において、充電電流が+3A～-2A（プラスの値は充電、マイナスの値は放電を意味する。）で振動する現象が確認された。これは、B社が行ったバッテリー-BCU接続試験（2.11.6.1に後述）で認められたものと同様のものであった。
- (2) 充電時において、充電電流が6.8A～2.3Aで振動する現象が確認された。また、メインバッテリーの電圧に瞬間的な電圧上昇（約4.5V）が確認された。この瞬間的な電圧上昇は、充電電流が規定された低電流値を下回ってから約1秒後に発生し、同じ時期に電流が約2.5ms間遮断された。（図2.11.4-2 参照）

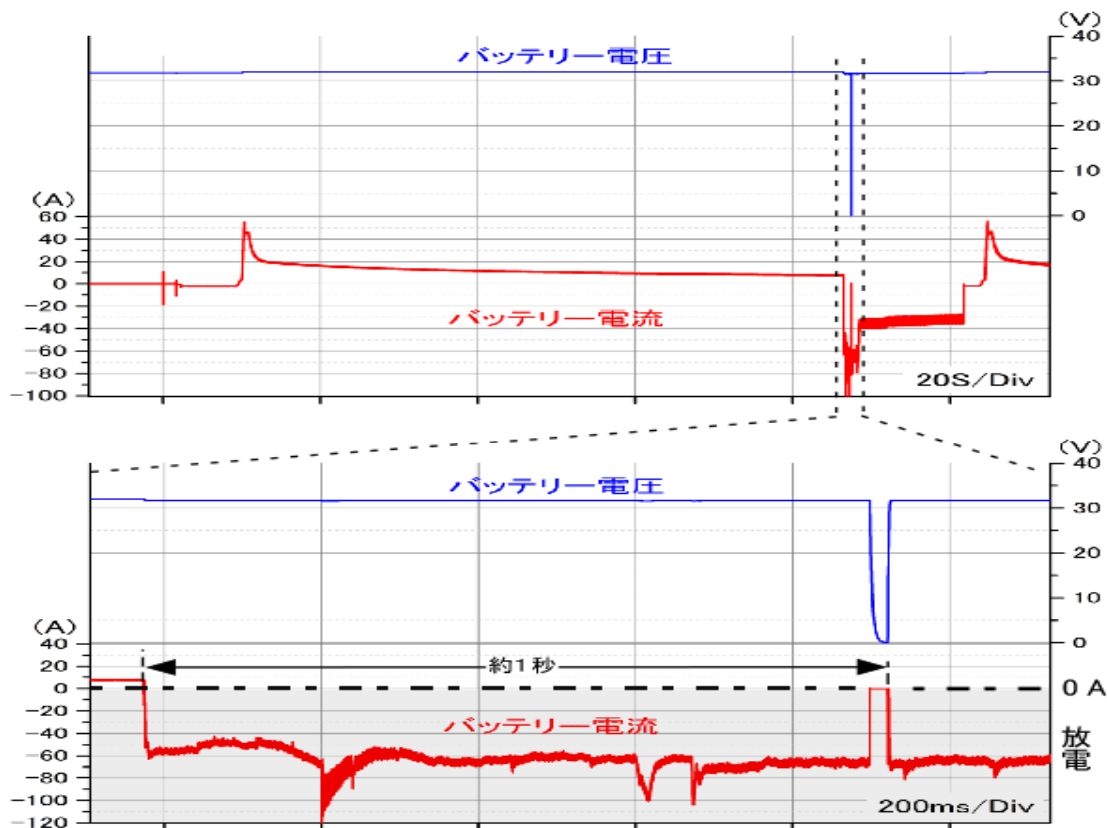
図 2.11.4-3 瞬間的な電圧降下

- (3) 放電 (約 -60 A) 時において、メインバッテリーの電圧に瞬間的な電圧降下 (0 V) が確認された。この瞬間的な電圧降下は、充電電流が規定された低電流値を下回ってから約 1 秒後に発生しており、同じ時期に電流が約 23ms 間遮断された。(図 2.11.4-3 参照)

以上のように、瞬間的な電圧変動や充電電流の振動が確認されたが、バッテリーの発熱等は見られなかった。

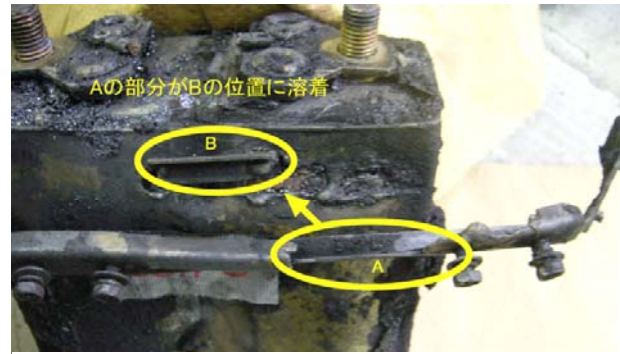
写真 2.11.5 6番セル及びブレースバー
(角田試験)

形態1では、6番セルに釘を刺して短絡させた約15秒後にベントするとともに火炎が発生した。その5分後に5番セルがベントした。以降、火炎のためデータの記録に使用していた信号線が熱損傷を受けて、データの記録が取れなくなった。このため6番セルのベント以降8分間で4つのセルがベントしたところで試験を中断した。6番セルに釘を刺した直後、バッテリー外部で測定していたバッテリー電圧OUTが数回0Vとなったが、バッテリー内部で測定していたバッテリー電圧INは変化していないことから、コンタクターの動作によるものと結論付けられた。

6番セルに釘を刺した直後、バッテリー外部で測定していたバッテリー電圧OUTが数回0Vとなったが、バッテリー内部で測定していたバッテリー電圧INは変化していないことから、コンタクターの動作によるものと結論付けられた。

試験後にコンタクターを分解した結果、コンタクターの接点には、アーク放電の痕跡が残っていた。

セルがベントした順序は、各セル電圧の記録から6番、7番、5番、8番セルの順であった。しかし、8番セル以降のベントの順序については、データの記録に使用していた信号線が火炎による熱損傷を受けたため、信頼できる記録が取得できず、確認できなかった。

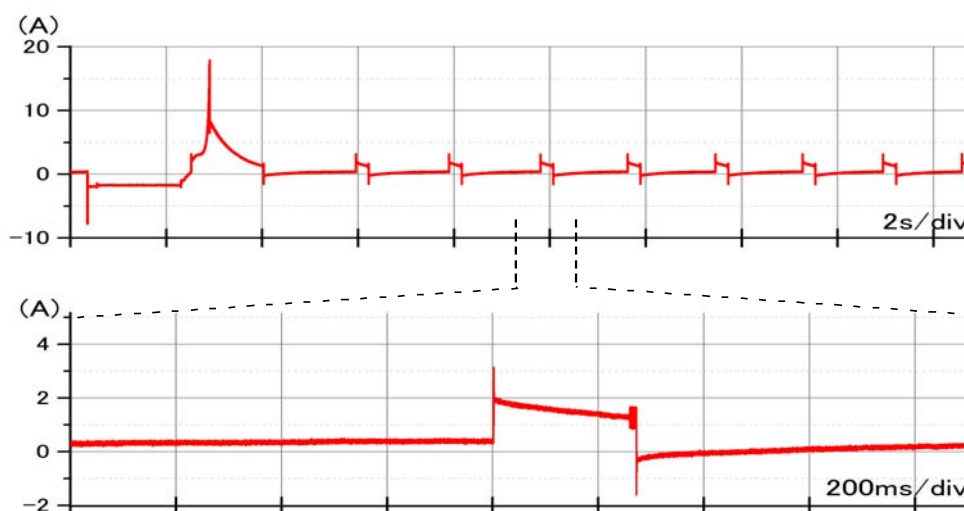
図 2.11.6.1-1 充電電流の振動

その結果、BCUの入力電圧の瞬断を模擬した試験(負荷0A、瞬断時間200ms)において、メインバッテリー用BCU及びAPUバッテリー用BCUで、充電電流が小振幅で振動することが確認された。(図2.11.6.1-1 参照)

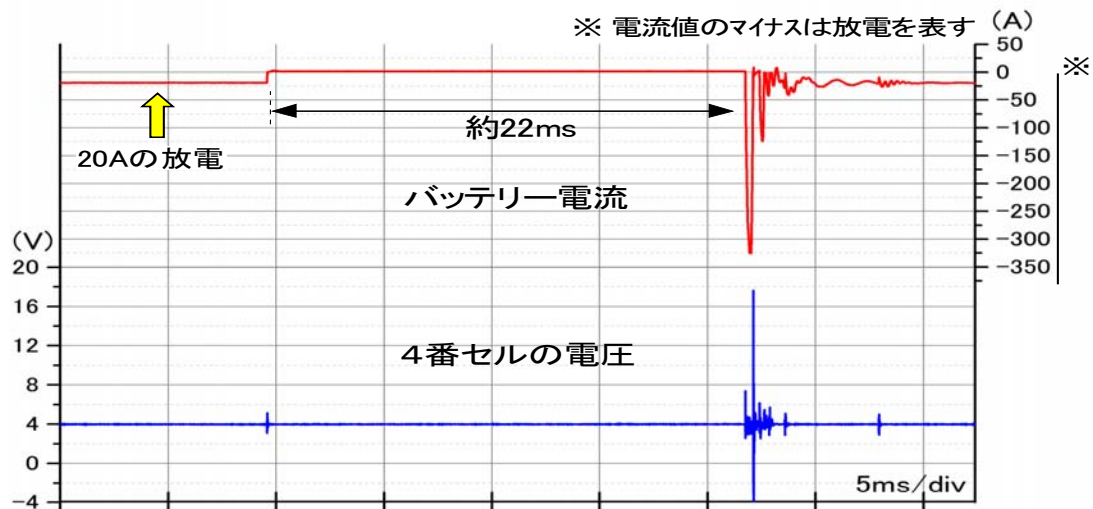
図 2.11.6.1-2 過渡現象による高電圧

また、ボストン事案のAPUバッテリー用BCUを用いたエンジン運転時における標準的なAPU始動を模擬した試験では、2.6.5.3(6)に記述したコンタクター動作確認の実施条件を満たしてから約1秒後に、電流が約22ms間遮断され、その直

後、各セルの電圧に過渡現象による高電圧の印加が見られた。(図2.11.6.1-2 参照)

この現象について、B社は「本試験では、バッテリーの自己診断によりコンタクターが開いて、過渡現象が発生した。しかし、本試験はエンジン運転時における標準的なAPU始動を模擬したもので、実機におけるバッテリーの自己診断は、APU始動前の機体電源投入時に行われるので、実機環境では発生しない」との見解を示した。

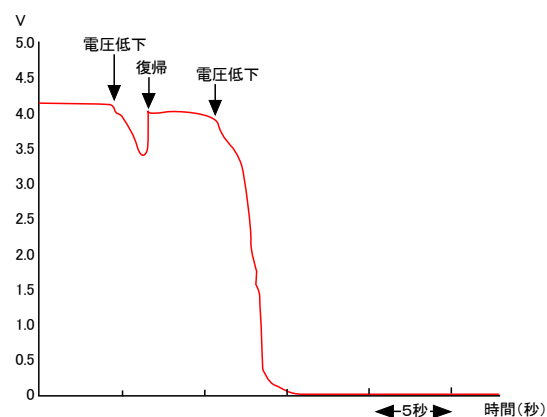
図 2.11.6.3 セルベント時の電圧変化

を模擬して負極に 20 V の電圧を印加したセルのセルケースを接地して短絡させた試験である。この試験の結果、セルケースを接地させてから 40 時間後にベントが発生した。ベント時のセル電圧のデータによれば、電圧は 4.2 V から約 0.5 V 低下するもののすぐに約 4 V まで復帰し、その後 0 V に低下した。

試験後の解析により、電圧復帰の理由について、最初に内部短絡が発生したエレメントの正極集電体が内部短絡による熱により溶断したものとされ、最終的な 0 V への低下は他のエレメントの内部短絡によるものとされている。

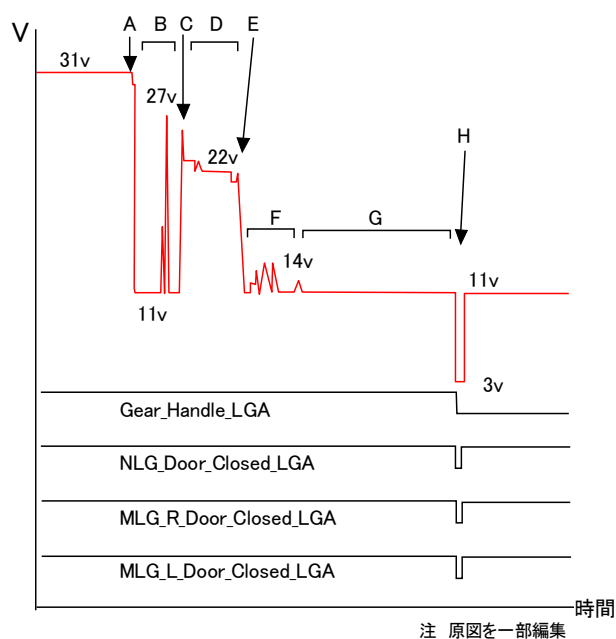
図 2.11.6.7 本重大インシデントでの
メインバッテリー電圧変化

セルの変形の状況から、最初にベントしたセルは3番か6番セルである。3番セルの負極集電体～セルケース(S1とS4の角)～ブレースバーに対応する場所にアーク

放電の痕跡がある。アーク放電が発生するためには、事前に3番セルとブレースバーの間にあるプラスチックの固定フレームが溶けている必要がある。したがって、このアーク放電が発生する前にいずれかのセルがベント

していなければならない、それは6番セルである。

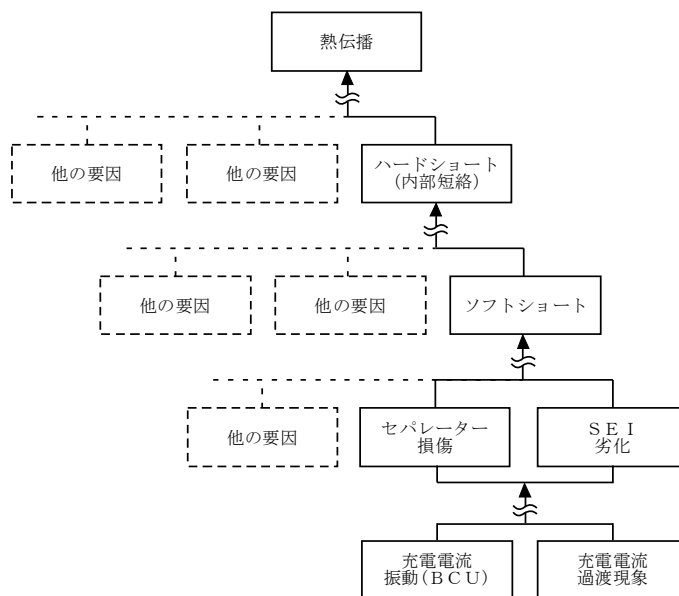
図 2.11.6.8 因果関係図の一部

その因果関係図では、「過充電」及び「過放電」の他に「外部短絡」と「内部短絡」についても示されている。「内部短絡」については、「BCUの充電電流の振動」及び／又は「充電電流の過渡現象」から「SEIの劣化」及び／又は「セパレーター損傷」が起こり、図2.11.6.8のように他の要因も加わりながら、「ソフトショート」から「ハードショート (内部短絡)」へと至り、最終的に「熱伝播」が発生する可能性があるとして示されている。

なお、この因果関係図には、低温環境における影響が示されていない。

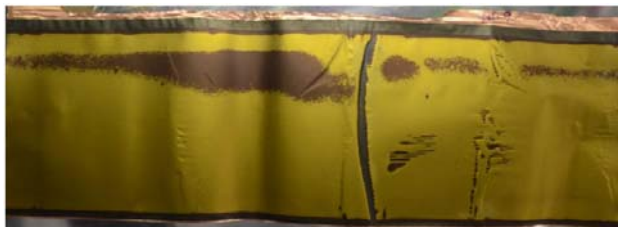
写真 2.13.2-1 負極のしわ(成田事案)

成田事案について、その後、国土交通省航空局（以下「航空局」という。）が主体となって行われた調査では、5番セル以外のセルを充電率（SOC）100%の状態にして分解を行った。その結果、負極のグラファイト表面に、しわが形成されていることが確認された。

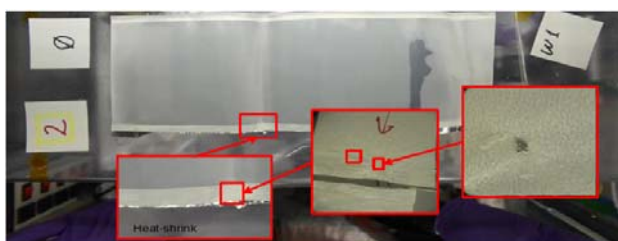
写真 2.13.2-2 発見された金属片(成田事案)

また、このセル分解調査において、セパレーターから金属片が見付かった。成分分析の結果、この金属片はステンレスであることが判明した。G社は、セル分解時の作業によりセルケース等の材料が細かい金属片となり、それらがセル内部に付着した可能性が高いとの見解を示している。その他、セルを分解した電極板上からリチウム蓄積物の初期生成物と思われるもの（成分分析中）が観測された。

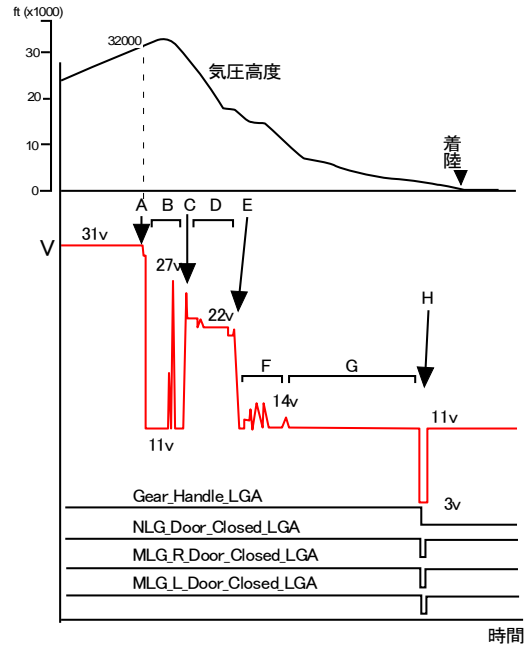
図 3.8.3-1 本重大インシデントでのメインバッテリー電圧変化(分析)

メインバッテリー電圧が11Vを維持している間は、3.8.2で述べたとおり、コンタクターの開放と6番セルのセルケースとバッテリーボックスの短絡のどちらか又は両方が発生していたと考えられる。

メインバッテリー電圧の20Vへの上昇は、コンタクターが閉じている時に6番セルのセルケースとブレースバーの短絡が一時的に離れたためと考えられる。その後、メインバッテリー電圧が27Vに上昇していることは、その時点ではベントしていたのは6番セルのみであったことを示している。バッテリー電圧の11Vへの低下は、再び、コンタクターが開放したか又は6番セルのセルケースとブレースバーが短絡したことによるものと考えられる。

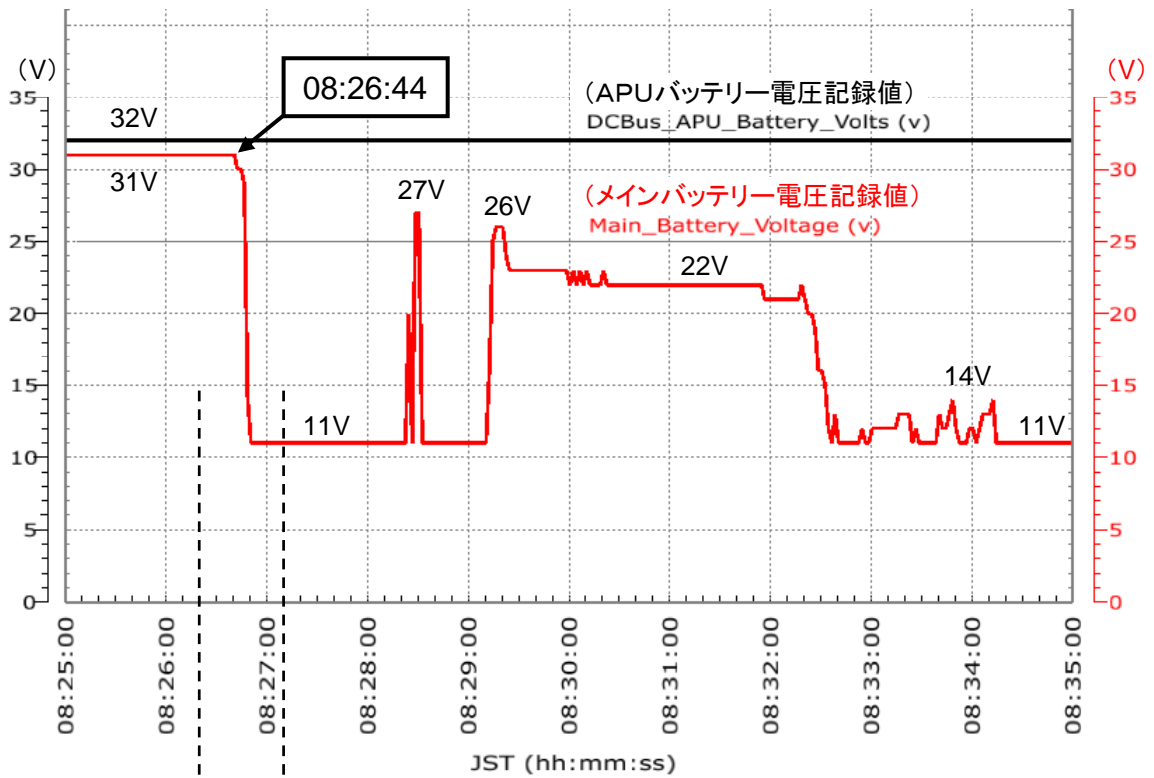
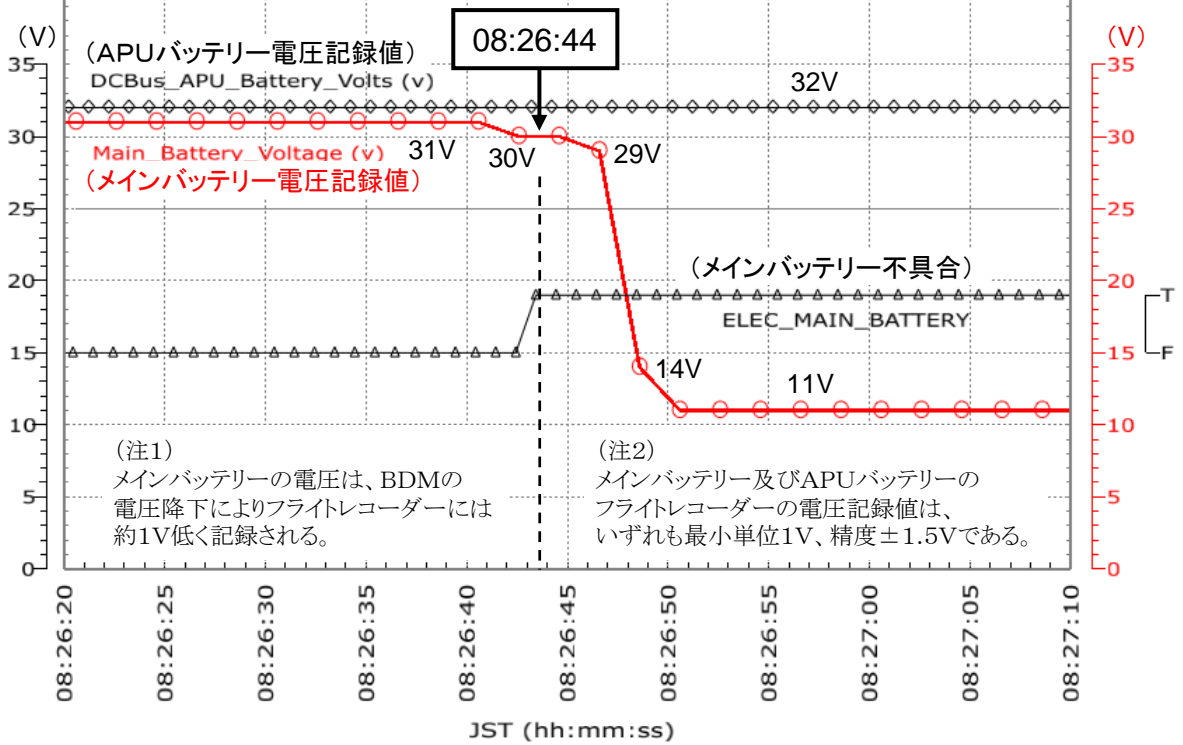
付図3 バッテリー電圧の変化

付図3のフライトレコーダーに記録されていたメインバッテリー電圧によると、バッテリーの不具合が発生した後の電圧低下では、29Vの2秒後に14Vに低下し、更に2秒後に11Vへと低下している。11Vが記録されている時のメインバッテリー電圧は、3.6で述べたように、11V以下であったと推定される。

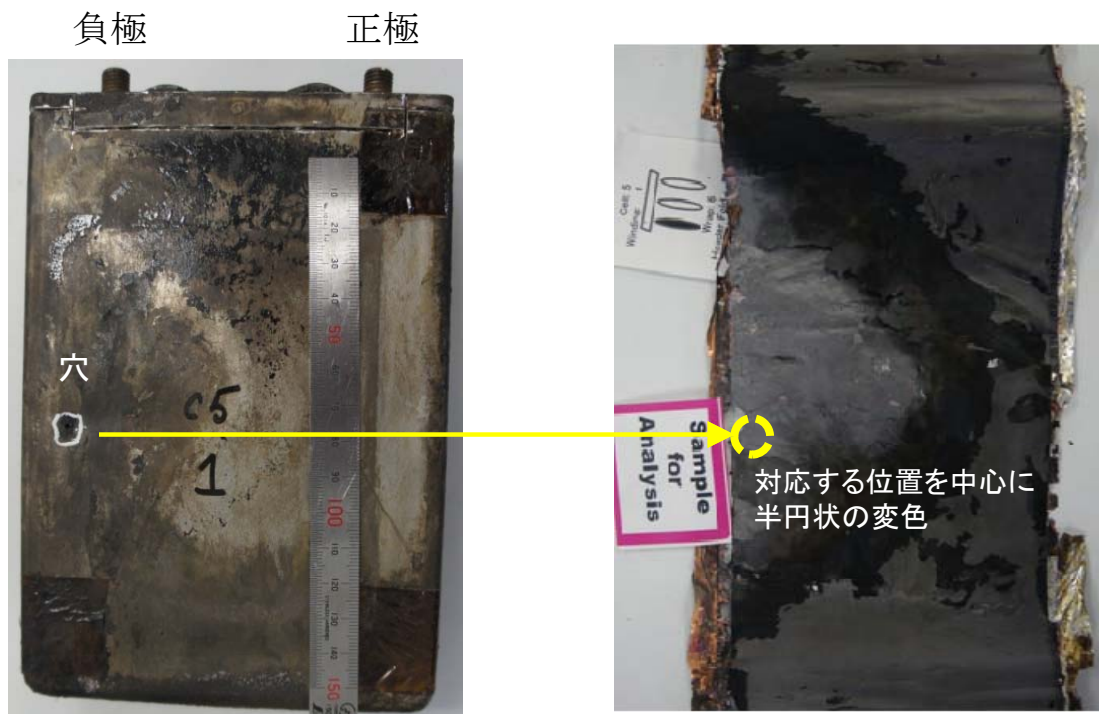
写真Ⅷ 5番セルの状況

エレメントの状況

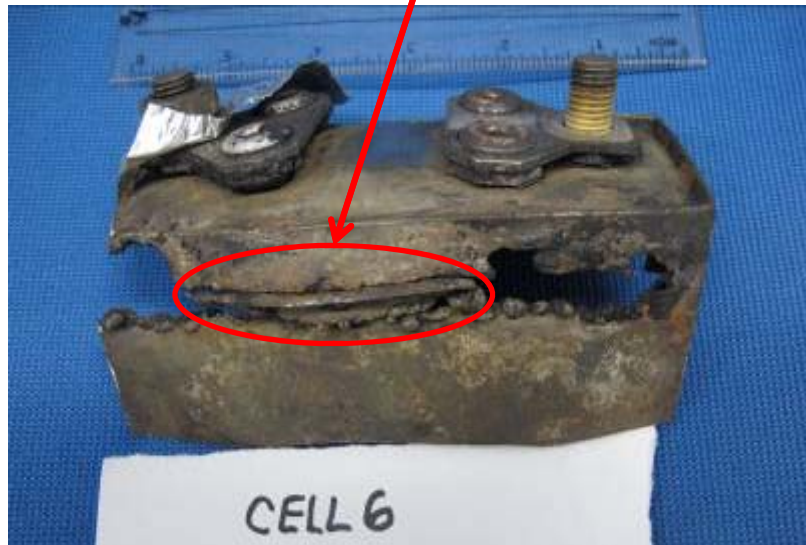
メインバッテリーの熱暴走は、6番セルがセル内部の発熱現象でベントしたことにより熱伝播の起点となって発生したものと推定される。発熱により膨張したセルケースとブレースバーが接触してアース線を介して接地短絡したことによりバッテリーボックス内に大電流が流れてアーク放電が発生したことが熱伝播を助長して熱暴走に至り、バッテリーの損傷を拡大させたものと推定される。

ブレースバーのこの部分がセルケースに溶着

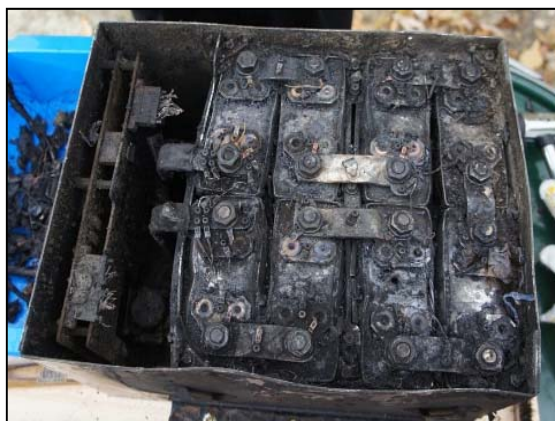
溶断したアース線

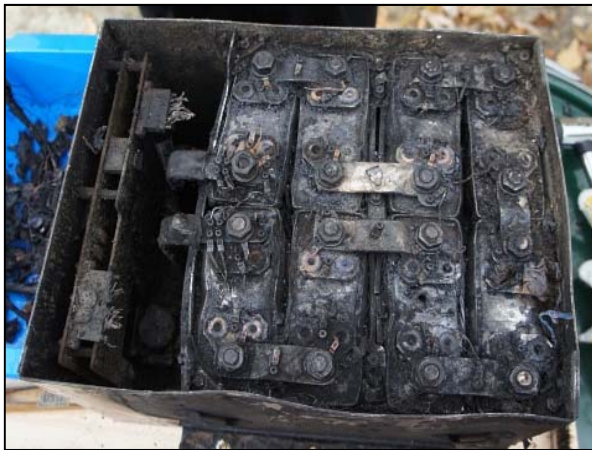
形態2

写真2-Ⅲ 形態2と3の熱損傷の比較

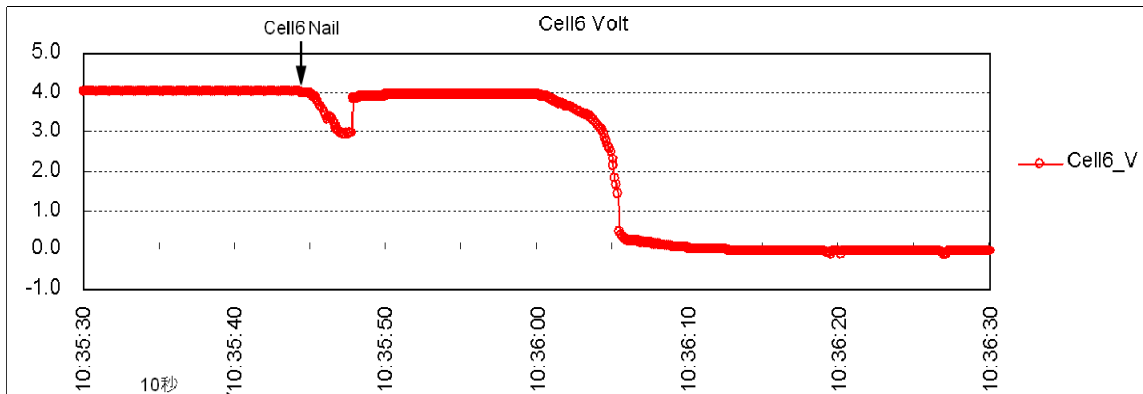
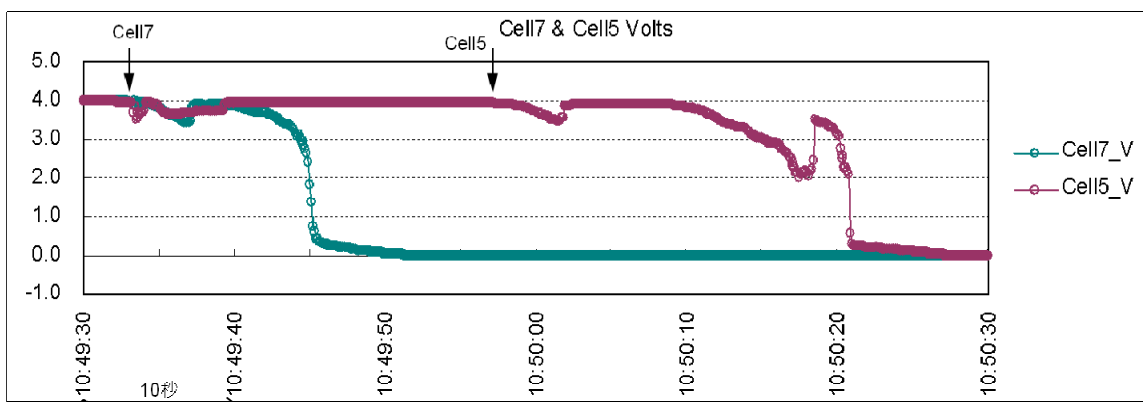
付図 2-7 セル電圧低下の詳細状況 (形態 2)

2.11.5(2)の記述及び別添2「付図2-7 セル電圧低下の詳細状況(形態2)」の記録にあるとおり、内部短絡が発生すると、その直後に内圧が上昇してベントが発生した。セル電圧は、一旦1V程度の電圧低下があり、その後、約4Vへ回復した後に0Vへ低下した。
