# 航空重大インシデント調査報告書

サーブ式S A A B 3 4 0 B型 J A 0 3 H C

地表面への衝突回避のための緊急操作

所 属 株式会社北海道エアシステム  
型 式 サーブ式S A A B 3 4 0 B型  
登 録 記 号 J A 0 3 H C  
インシデント種類 地表面への衝突回避のための緊急操作  
発 生 日 時 平成23年6月4日 11時38分ごろ  
発 生 場 所 奥尻空港上空

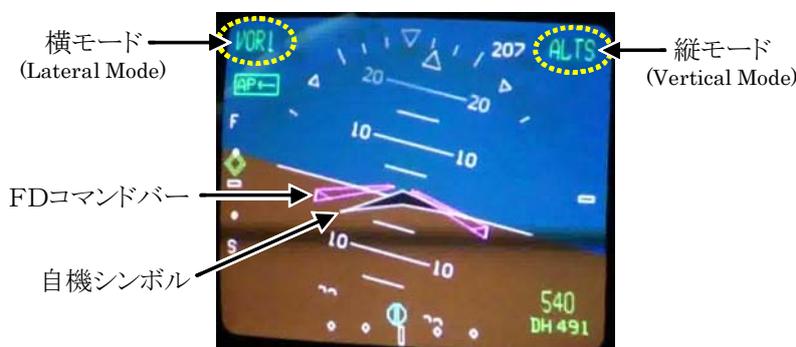
図10 EADIの表示

- (1) オートパイロットがオンの状態でVSモードにより降下中、APAにMDAの600ftを設定したところ、機体は高度600ftを維持した水平飛行となり、縦モードはALTSトラックモード（EADIの表示はALTS）となった。

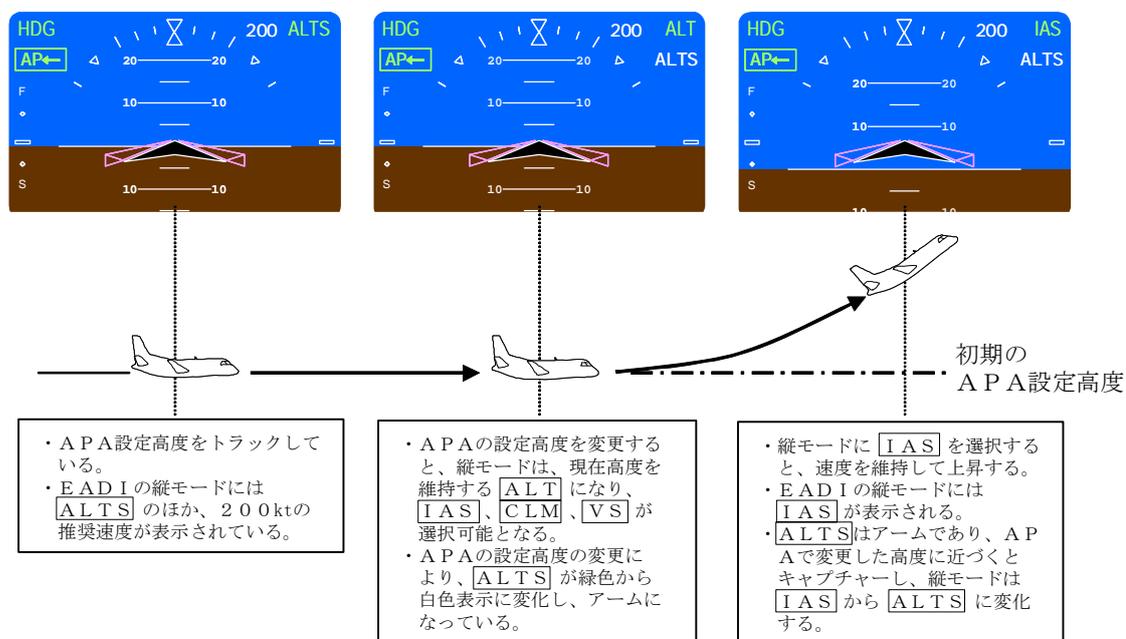
APAの設定高度において水平飛行している場合、AP/FDシステムの縦モードは設定高度を追従するALTSトラックであり、EADIには[ALTS]のほか推奨速度が表示される。APAの設定高度を追従していると、機体が上昇又は降下しても縦モードはALTSトラックから外れることはなく、FDコマンドバーは設定高度に戻るように指示する。また、この時、オートパイロットがオンであれば、機体は自動的にAPAの設定高度に戻る。

縦モードがALTSトラックで水平飛行をしている状態から、飛行高度を変更しようとする場合、APAに目標高度を設定すると縦モードは自動的に[ALT]に変化し、上昇及び降下に必要な縦モードが選択可能となる。縦モードがALTSトラックのときは上昇及び降下に必要な縦モード（[IAS]、[CLM]、[VS]）を選択することはできないが、縦モードが[ALT]の場合は、これらのモードが選択可能になる。

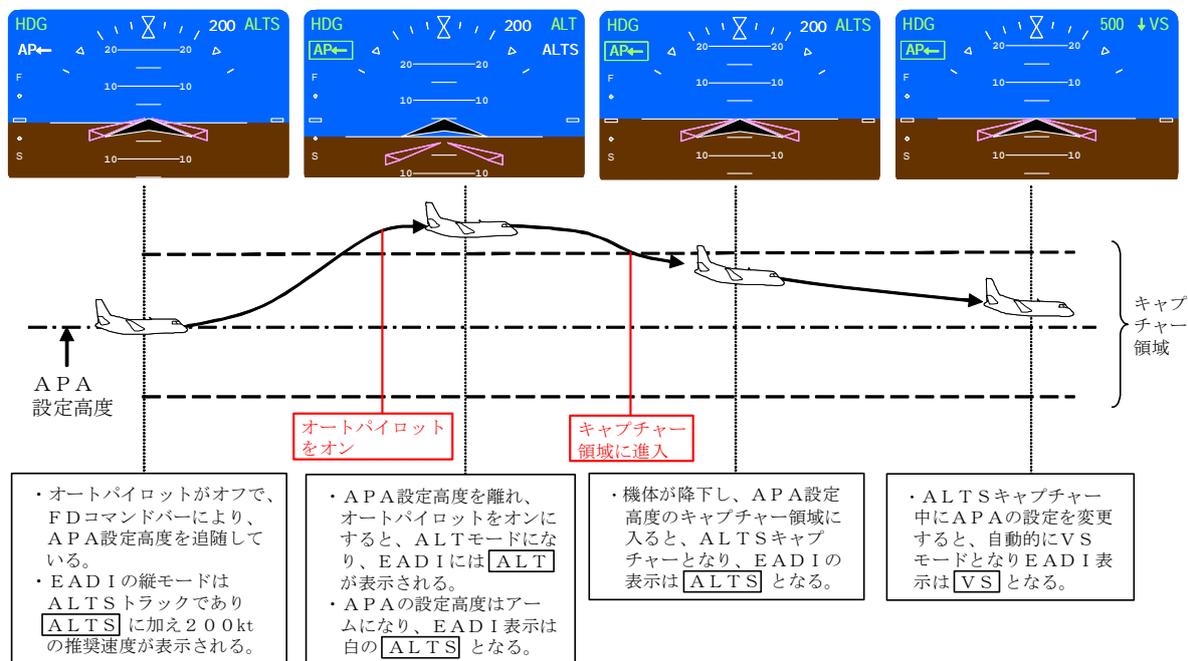
また、APAに設定した高度を手動操縦で水平飛行中に、気流の乱れなどにより意図せず当該設定高度を離れ、パイロットが操縦の負担を軽減するためオートパイロットをオンにすると、現在高度を維持するALTモードに変化し、EADIの縦モードには[ALT]が表示される。しかし、機体がAPA設定高度へ近づき、キャプチャー領域に入ると、縦モードはAPA設定高度を捕捉し、EADIの縦モード表示は[ALT]から[ALTS]に変化する。これにより機体は、オートパイロットで自動的にAPA設定高度へ戻り、その高度を維持して飛行する。

縦モードがALTSキャプチャー中にAPAの設定高度を変更すると、縦モードは自動的にVSモードとなってその時点の昇降率を維持し、EADIには[VS]のほか昇降率と矢印が表示される。
