## 航空重大インシデント調査報告書

Ⅲ 本田航空株式会社所属  
セスナ式TU206G型  
JA4000  
飛行中におけるエンジンの停止

所 属 本田航空株式会社  
型 式 セスナ式TU206G型  
登 録 記 号 JA4000  
インシデント種類 飛行中におけるエンジンの停止  
発 生 日 時 平成25年11月16日 11時43分ごろ  
発 生 場 所 秋田県秋田市上空

本田航空株式会社所属セスナ式TU206G型JA4000は、平成25年11月16日（土）、航空測量のため秋田県能代市の写真撮影現場に向かっていたところ、エンジンの潤滑油圧が低下した後、11時43分ごろ、エンジンが停止したため、秋田県秋田市の旧秋田空港跡地に不時着した。

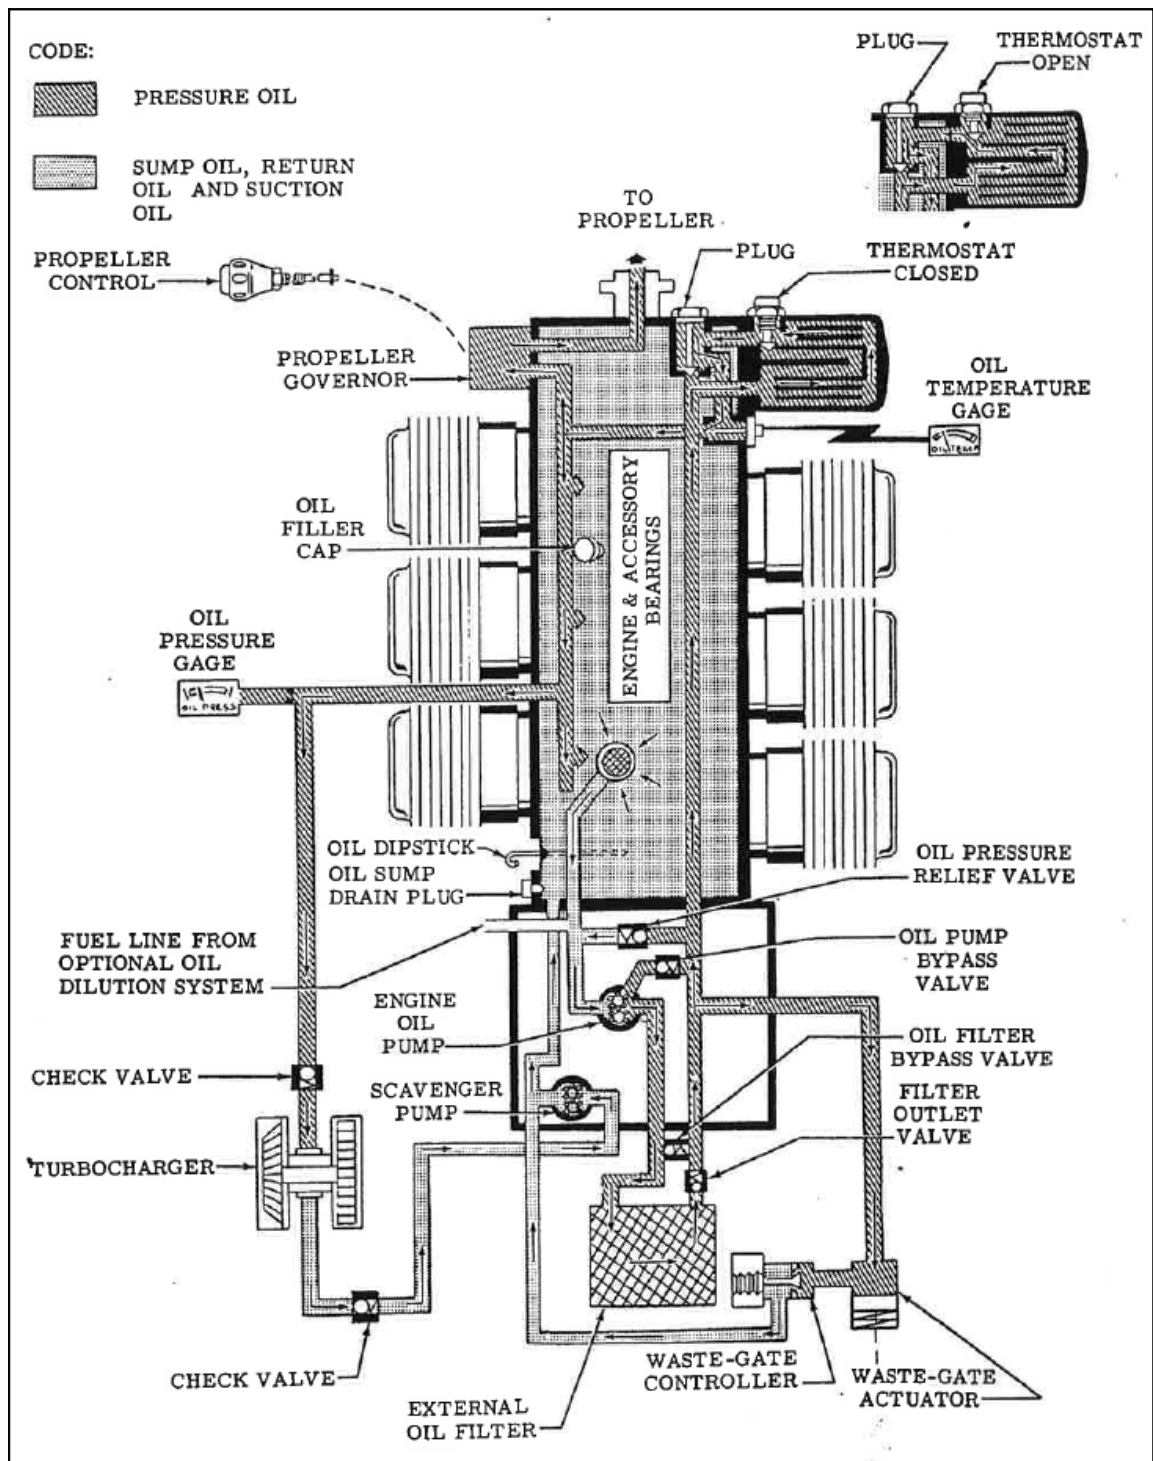
図2 エンジン潤滑油系統

同機の潤滑油は、エンジン各部の潤滑に使われるほか、プロペラ及びターボチャージャーのコントロール用の作動油としても使われる。

潤滑油は、エンジンの底部にあるオイルサンプからエンジン駆動のオイルポンプにより汲み上げられる。オイルポンプから吐出された潤滑油は、フィルターを通り、ターボチャージャーのコントロールとクランクケースの右側の系統を通してエンジン右側の各部を潤滑するとともに、オイルクーラーへ送られる。

オイルクーラーで適正温度になった潤滑油は、プロペラのコントロールとクランクケースの左側の系統へと送られる。

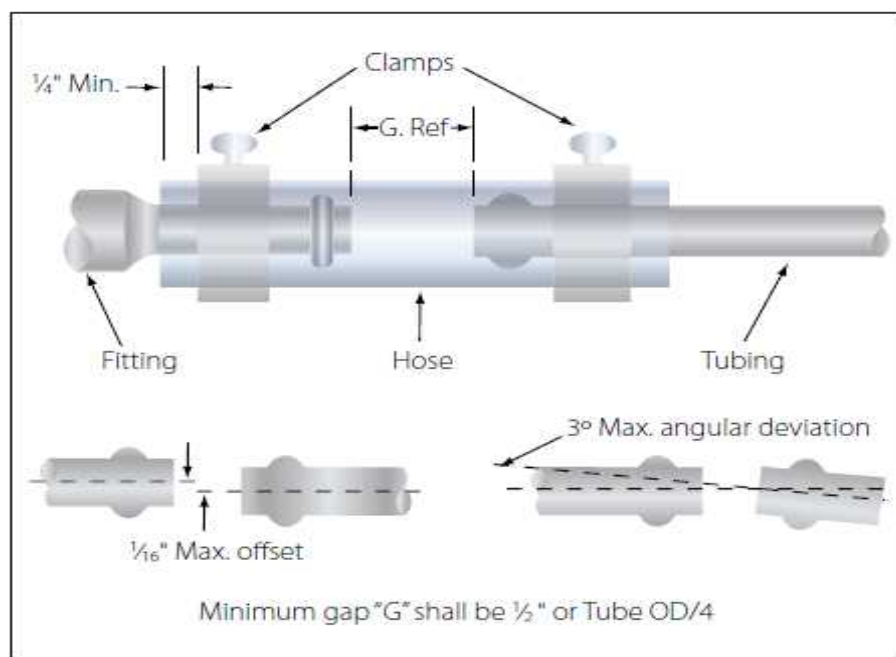
**Figure 7-25. Flexible fluid connection assembly.**

フレキシブル接続部品を用いて低圧の系統を接合する場合は、ホースの締め付け金具の位置は、締め付け帯がはみ出したり、締め付けネジが他に接触しないように注意して取り付ける。もし、接触する場合は、締め付け金具を再取付けする。Figure7-25は、フレキシブル接続部品の形状並びに許容される最大の角度のぶれ及び許容される最大の中心線のずれを示す。

(3)②に記述した製造者の接合要領に従って接合した場合、<sup>だいたい</sup>橙線枠で示すホースの締め付け帯の位置は青線枠で示すようにエンジン本体側のハウジングの径が太くなった部分となるため、(3)①に記述したFigure7-25にあるような帯の内側にホースの外れ防止のための引っ掛かり機構である膨らみ部分がない。

また、2.11.1(4)に記述したように、エンジン本体側のハウジングには、2.11.1(3)①のFigure7-25にあるようなホースの締め付け帯が緩んだ際に外れを防止する引っ掛かり機構がなかった。このことが、緩んでいたエクステンションのホースがエンジン本体側のハウジングから外れたことに関与した可能性が考えられる。

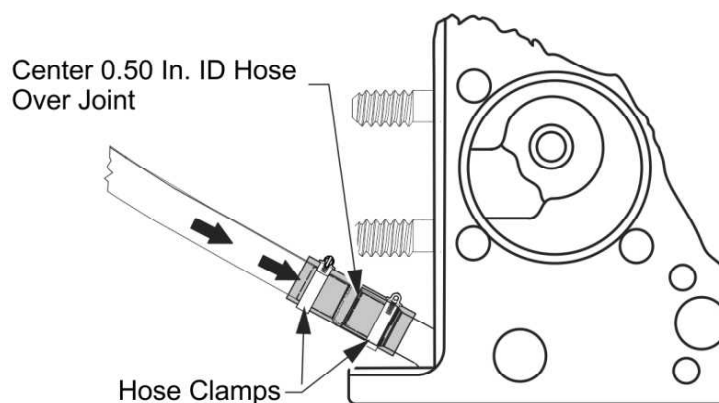
Figure 7. Secure Hose over Connection Joint

0.50インチ内径ホースを接合部の中央に置き (Figure7参照)、ホースの両端が締め付け帯より0.25インチ以上外側に出ることを確認して締め付け帯を取り付ける。両方の締め付け帯に25～35インチポンドのトルクをかける。

製造者は、本重大インシデントの発生を受け、2.11.1(3)②に記述したように、平成26年9月16日、エンジン使用者に対し、エクステンションとハウジングとの接合時のホースの締め付けトルクを明示した接合要領等に関するSILを発出した。

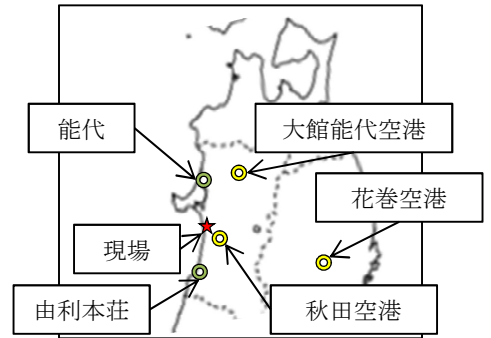
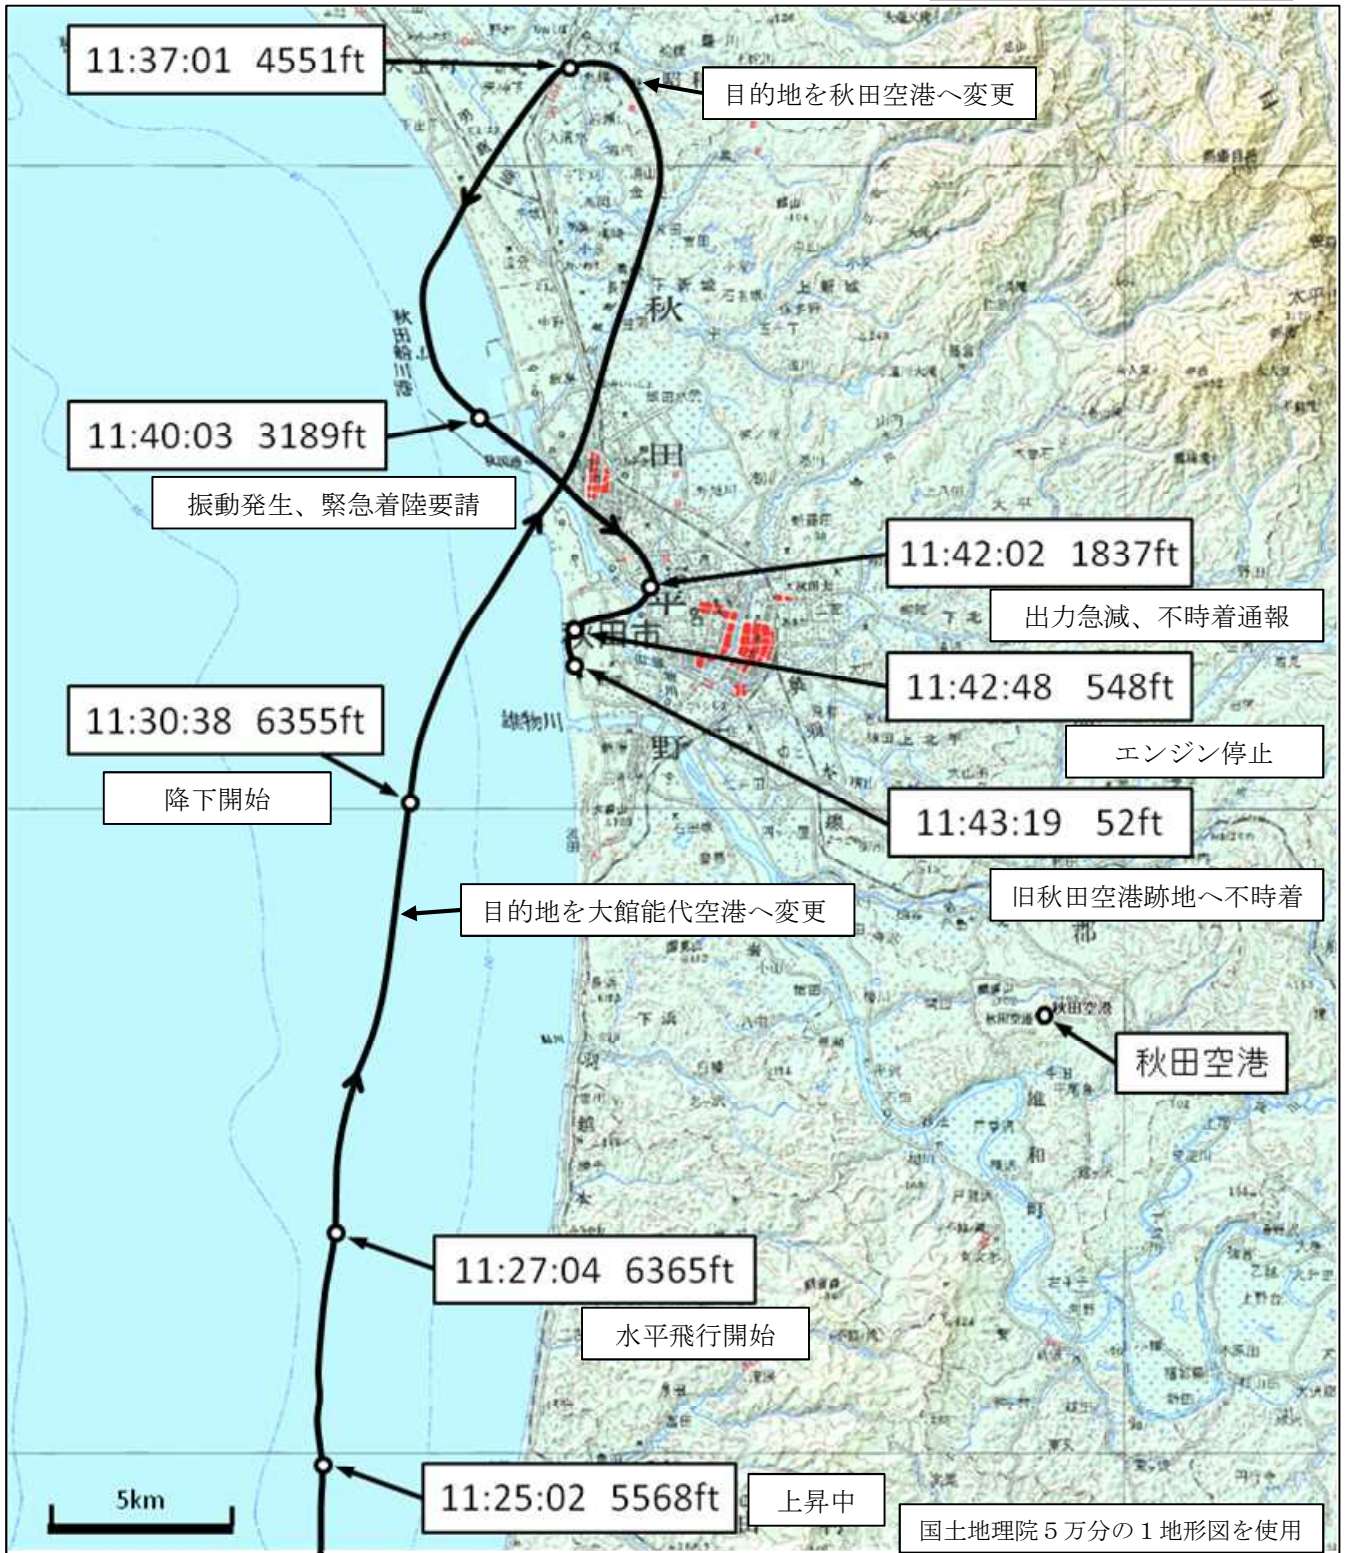
付図1 推定飛行経路図

\* 下図は、GPSの記録と事象発生との位置関係を示す。  
高度は、GPSに記録されていた高度を示す。

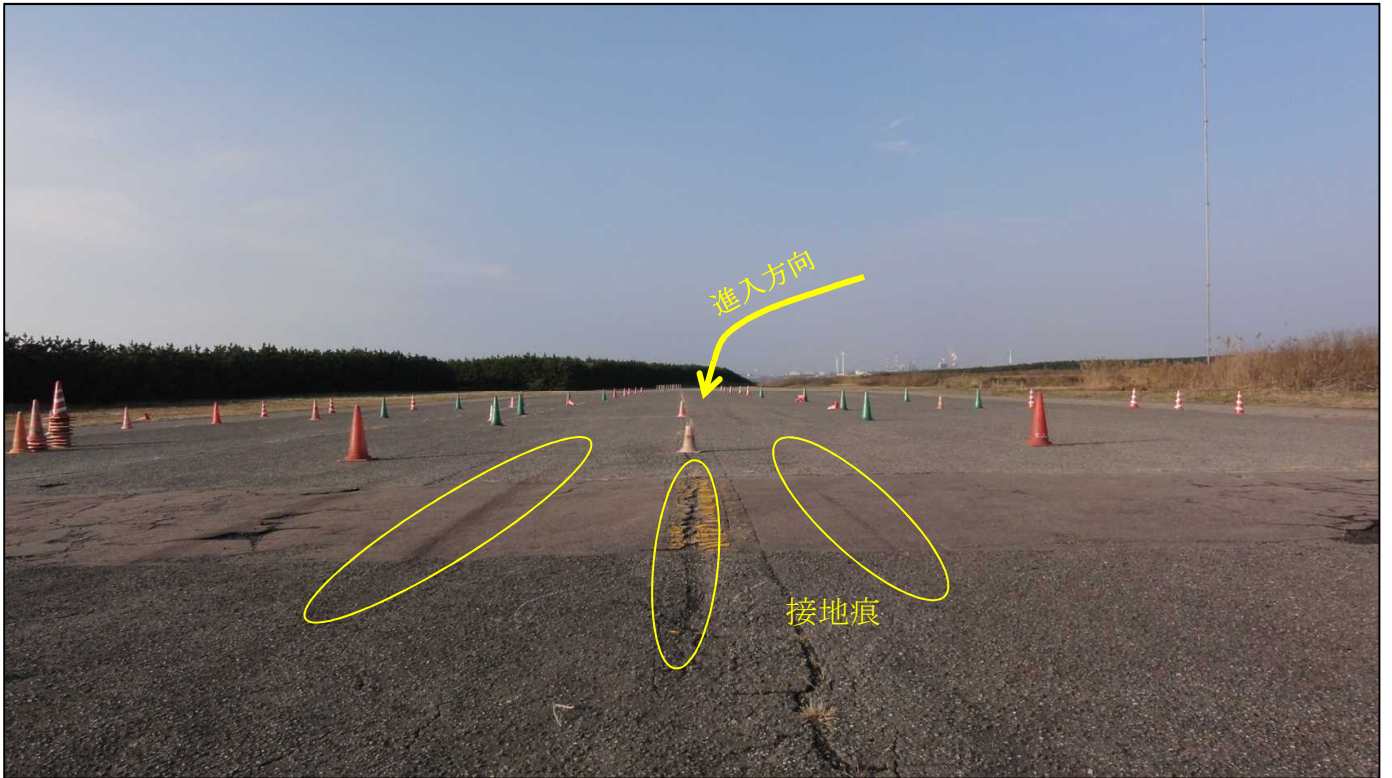
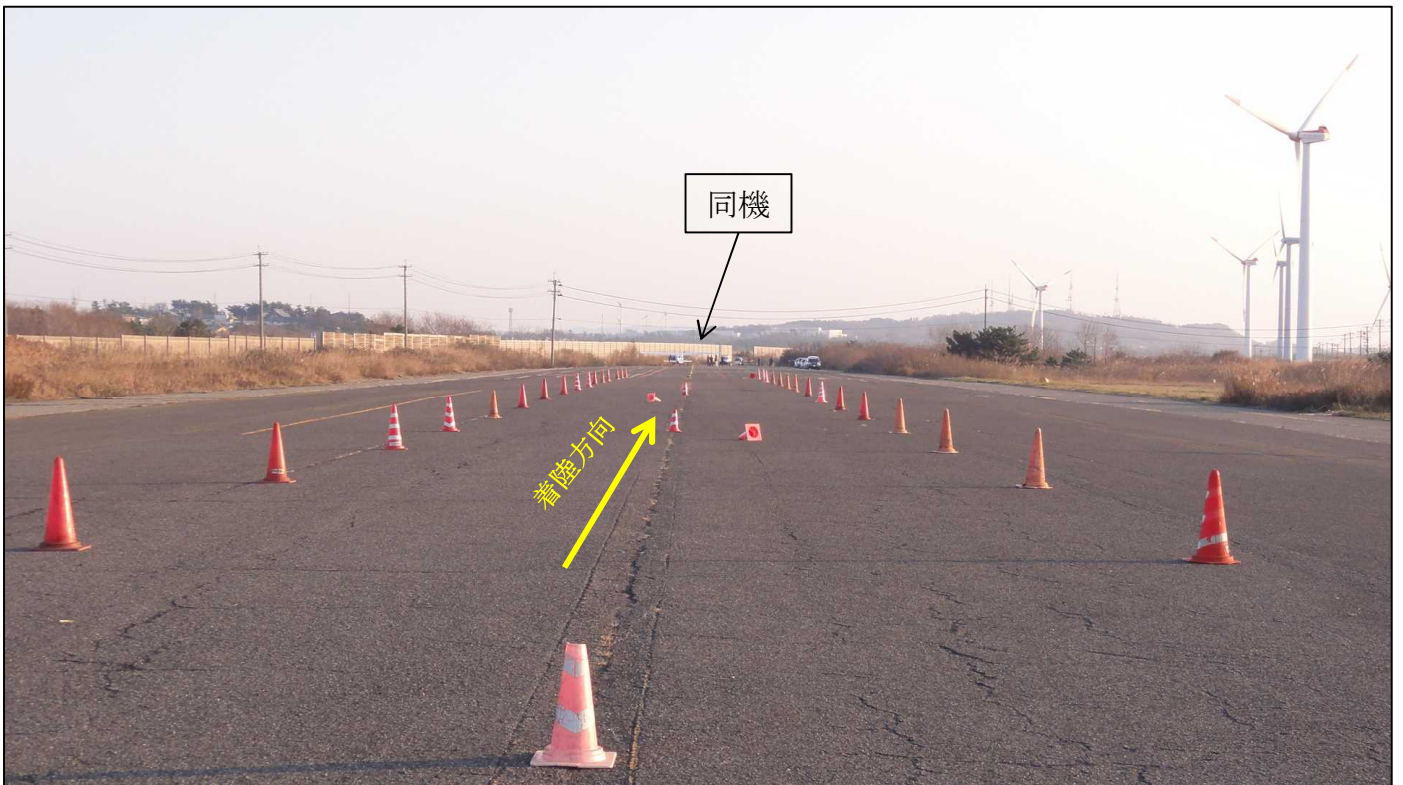
# 写真1 不時着現場

進入側

着陸側
