航空重大インシデント調査報告書

ボーイング式737-800型 JA342J
エンジン内部の破損 |

- II 全日本空輸株式会社所属
ボーイング式777-200型 JA701A
エンジン内部の破損

平成27年10月29日

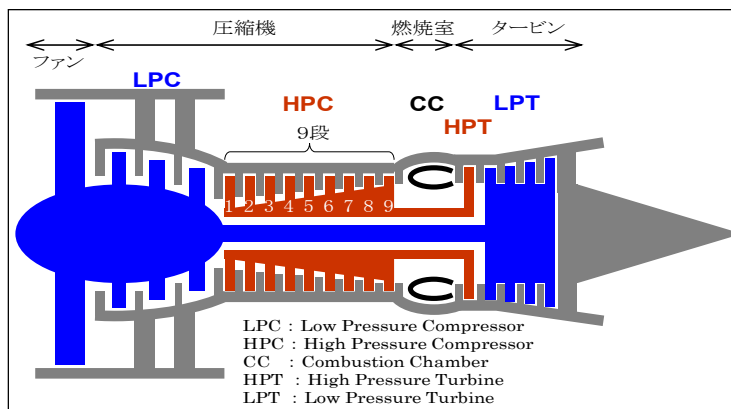
- ① 第4段HPCブレード
第4段HPCブレードの後縁部にへこみが認められた。
- ② 第5段HPCブレード
第5段HPCの全ブレードが、根元から破断していた。
- ③ HPC第6段以降、燃焼室及びタービン
第6段以降のHPCブレード前縁部が破損していた。また、燃焼室及びタービンは、高温による焼損等が認められた。

同エンジンの製造者がブレード破断面の解析を行った結果、第5段HPCの全ブレードの破断面において、破断の始まりを示す強い負荷が生じていた痕跡（黒褐色部）と、繰り返し荷重により疲労亀裂が進行したことを示す痕跡（茶褐色部）が確認された。また、ブレード翼型を単純化した長方形の試験片に第5段HPCブレードで見つかった最大の黒褐色部と同程度の大きさの初期亀裂を入れて飛行により生じる代表的な荷重を繰り返し加えた荷重試験を行った結果、試験片は約2飛行サイクル相当で破断に至った。

3.1 気象の関与	不明
3.2 操縦者の関与	なし
3.3 機材の関与	あり
3.4 判明した事項の解析	<p>(1) 第5段HPCの全ブレードの破断</p> <p>HPCケース最下部のSCAB及び第5段HPCの全ブレードの破断状況から、第5段HPCの全ブレード先端とケースが接触したことにより、ブレードの根元に強い負荷が加わり亀裂が生じたものと推定される。その後、飛行サイクルに伴う繰り返し荷重により亀裂が進行し、連鎖的な全ブレード破断に至るブレードの破断が発生したものと推定される。</p> <p>エンジン製造者が行ったブレード翼型を単純化した長方形の試験片を使用した荷重試験の結果では、約2飛行サイクル相当で試験片が破断に至ったが、この試験では実際のブレードではなく単純化した試験片を使用していることから、破断に至る飛行サイクルを正確に推算できていないと考えられ、実際に破断に至った飛行サイクルは数飛行サイクルから数十飛行サイクルであった可能性が考えられる。</p> <p>(2) 第5段HPCブレード先端とケースの間隔</p> <p>通常の運用では発生しない厚みのSCABが、HPCケース最下部で確認されていることから、第5段HPCブレード先端とケースの間隔が最下部でのみ、通常よりも狭くなっていたものと推定される。</p> <p>第5段HPCブレード先端とケースの間隔が最下部でのみ、通常よりも狭くなっていたことについては、第5段HPCケース最下部の空洞に液体の痕跡があることから、HPCケース最下部の空洞にたまった液体が、HPCケースの熱膨張を局所的に抑制してHPCケースの形状にゆがみが生じたことによってブレード先端とケースの間隔が狭くなった可能性が考えられる。</p> <p>しかしながら、HPCケース最下部の空洞にたまった液体の浸入が通常の使用状況で発生したと仮定すると、本重大インシデントと同様な事例が頻発すると考えられるが、同様事例は報告されていないことから、HPCケース最下部にたまった液体の影響によって第5段HPCブレード先端とケースの間隔が狭くなっていただけでなく、本重大インシデント発生時に第5段HPCブレード先端とケースの間隔が通常より狭い状態になっていた可能性が考えられる。</p> <p>第5段HPCブレード先端とケースの間隔が通常より狭い状態になっていたことについては、一般的に新しいエンジンは長期間使用されたエンジンに比べてブレード先端とケースの間隔が狭いことがあり、同エンジンが製造後約7か月しか経過していない比較的新しいエンジンであることが関与した可能性が考えられる。</p> <p>(3) 液体の浸入</p> <p>本重大インシデントにおいては、第5段HPC下部に液体の痕跡があるものの、その浸入過程を特定することはできなかった。</p>

本重大インシデントは、同機の第5段高圧コンプレッサー（HPC）の全ブレード先端がHPCケースに接触したため、ブレードの根元に強い負荷が加わって亀裂が生じ、飛行サイクルに伴う繰り返し荷重により亀裂が進行し、連鎖的な全ブレード破断に至るブレードの破断が発生したことで、エンジン内部の大規模な破損に至ったものと推定される。
