航空重大インシデント調査報告書

- I ピーチ・アビエーション株式会社所属
エアバス式A320-214型 JA802P
水面への衝突を回避するための緊急操作

平成28年7月28日

所 属	ピーチ・アビエーション株式会社
型 式	エアバス式A320-214型
登 録 記 号	JA802P
インシデント種類	水面への衝突を回避するための緊急操作
発 生 日 時	平成26年4月28日 11時47分
発 生 場 所	那覇空港の北約7km、高度約300ft

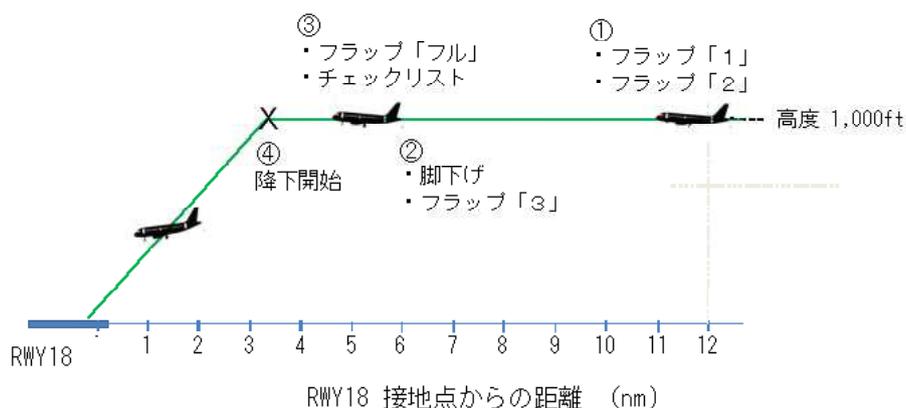
図2 標準的な同空港RWY18への進入手順

機長は、2.9.2 図2に記述した標準的な手順に従って、滑走路までの距離を考慮しながら同機の形態を整え減速したものと考えられ、付図1に示したとおり、同機は、11時45分18秒、約9nmの地点で着陸装置が下げられ、同43秒にはフラップ「3」にセットされたものと考えられる。この一連の機長の操作は、降下開始前までに同機の形態を整え、チェックリストも完了させるという規定に合致したものであり、この時点までは、同機は機長の計画どおり飛行していたものと考えられる。

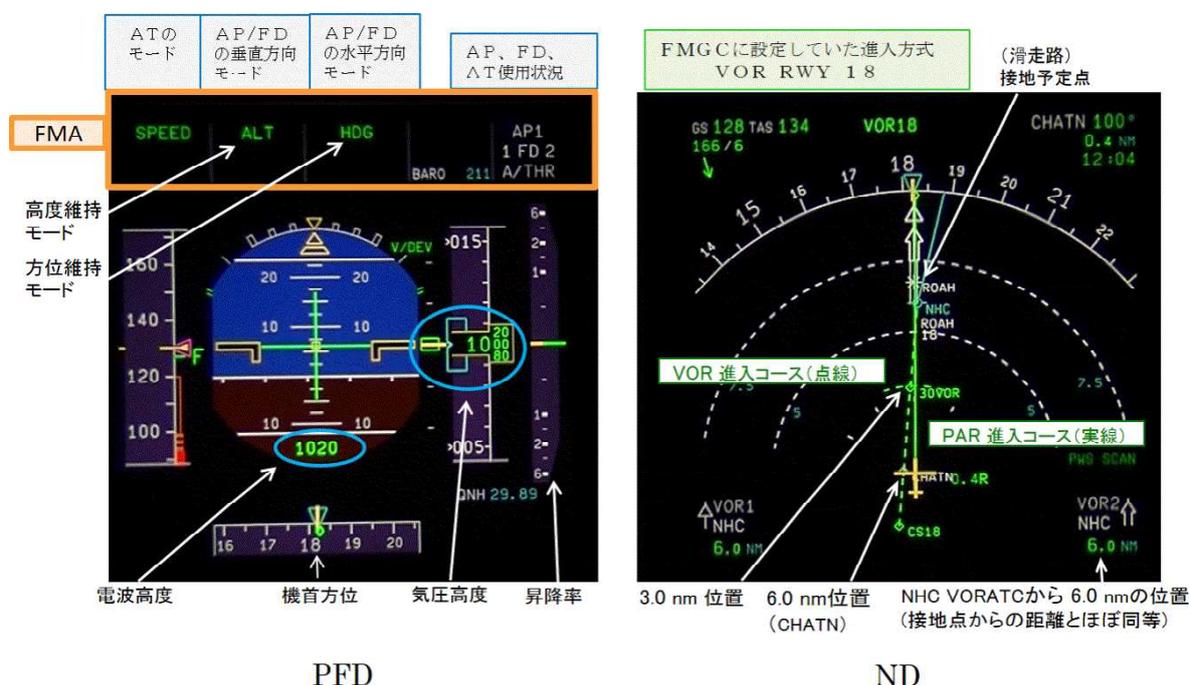
図4 PFD、ND表示例

2.1.2(1)に記述したとおり、同機の同空港への進入方式は、VOR進入からPAR進入へ変更となった。機長の指示でFMGCの設定はVOR進入を残したままとしたことから、機長及び副操縦士のND画面には、2.10.2 図4に示したように、VOR進入の通過点である6.0nm位置(CHATN)並びに3.0nm位置及び那覇VORTACからの位置(距離)等が表示されていたと考えられる。このことから、本重大インシデント発生時、機長は、同機の位置の把握は可能であったものと考えられる。

同型機でのAP使用中の飛行における高度維持の監視は、2.10.2の図4に示したとおり、FMAのモードが現在高度維持を示す「ALT」であることを確認することにより行われる。2.12.3に記述したパイロットの基本原則の第3項では「パイロットは、常にFMAを理解しなければならない」としており、2.11.2に記述したとおり、同社のFCOMP、FCOMでも、FMAの監視の重要性を規定している。

また、同社では、2.11.2に記述したFMAモードの確認を徹底するため、2.17.1に記述した教育資料を破棄し、運航乗務員は、FCOMの規定に従って、例外なくFMA変化時のモードをコールアウトすることとした。

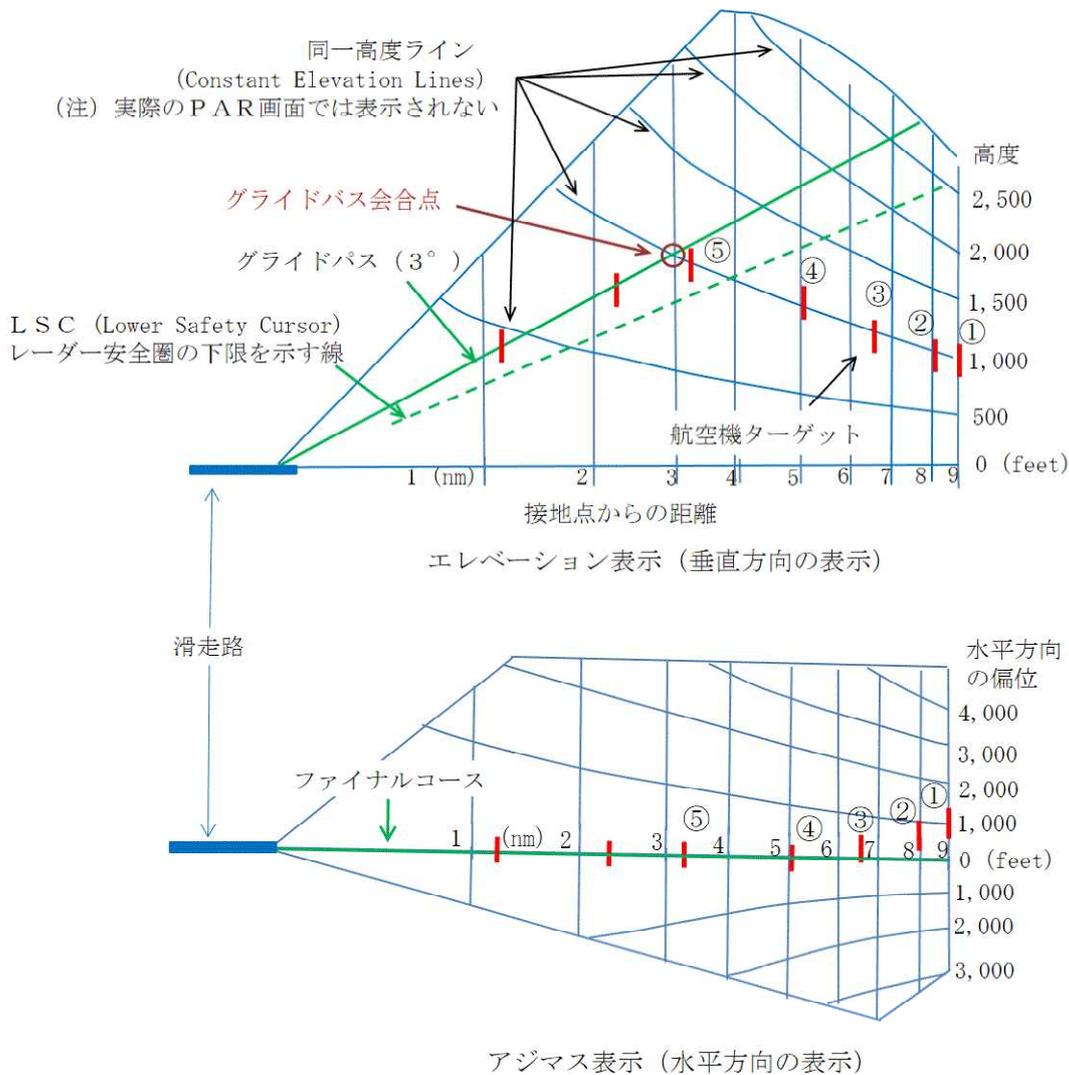
図 1 4 PAR画面表示概要説明図

また、図14に示したように、PAR画面エレベーション表示の水平方向の距離軸は、滑走路に近くなるにしたがって拡大し、垂直方向の高さ軸は、最終進入コースが直線表示になるように設定されている。したがって、グライドパスに会合するまでの同一高度ラインは、水平な直線とはならず、ターゲットが会合点に近づくにつれて徐々に上がっていく曲線となる。

また、PAR画面には低高度警報の発出を表示する機能はなく、ファイナル管制官席では、低高度警報は表示も鳴動もしない。なお、図14の②～⑤は、標準的なファイナル管制官からの指示例である。

(2) 次期PAR機器において、グライドパスに会合させる前の部分についてレーダー安全圏の下限を示す線を描画することで調整中。

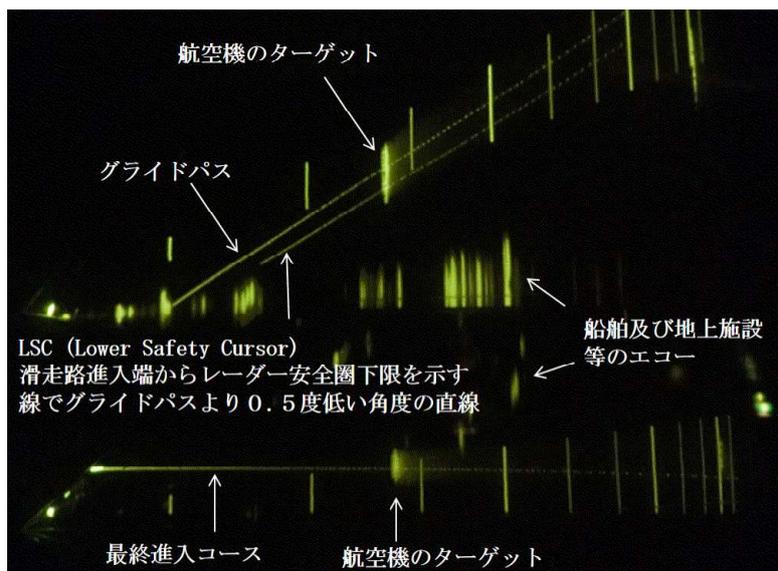
写真 2 - 1 実際の P A R 画面の一例

写真2-1に示したとおり、PAR画面では、管制機の現在の垂直方向の位置（エレベーション表示）及び水平方向の位置（アジマス表示）につ

なお、写真2-1に示したとおり、実際のPAR画面には、レーダー安全圏の上限及びグライドパス会合前のレーダー安全圏の下限を示すラインは表示されず、図14に示した同一高度ライン等は表示されない。

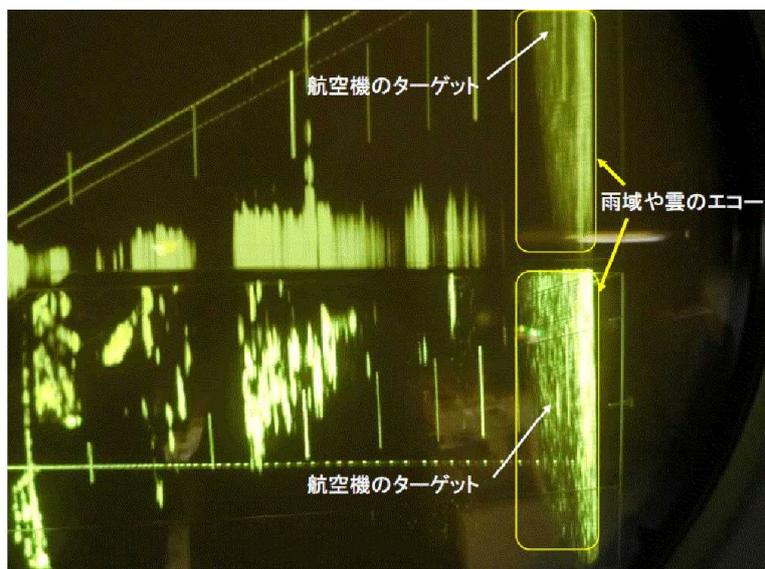
写真 2 - 2 悪天時の P A R 画面の一例

いて、グライドパス及び最終進入コースからの偏位を表示するのみであり、データブロックは付かず高度はデジタル表示されない。また、レーダーの特性上、PAR画面には雨域、雲、船舶及び地表面等が映し出され、管制機のターゲットは棒状で表示される。写真2-1は好天時におけるPAR画面であり、航空機のターゲットは明瞭に表示されるが、写真2-2のように悪天時にはPAR画面に雨域や雲のエコーが表示されて、航空機のターゲットの識別及びその動きを把握するのは難しい。RWY18へのPAR進入が行われるのは、気象状態がそのほかの進入では困難となる場合であることから、写真2-2のような悪天時であることがほとんどとなる。

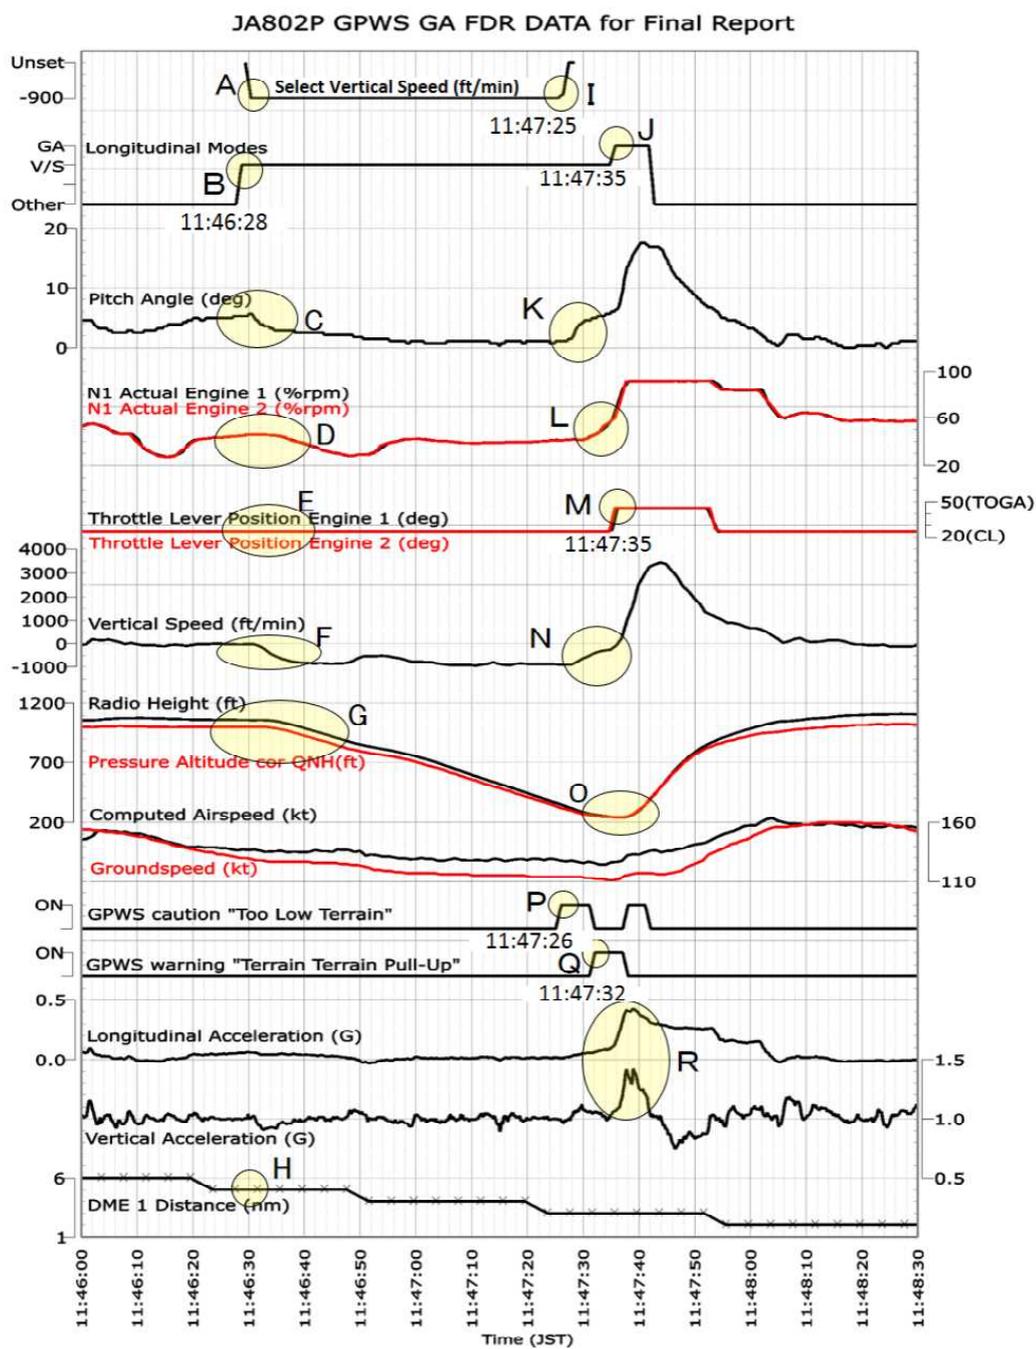
付図3 FDRの記録

表1及び付図3から、以下のことが読み取れる。なお、本項の〔〕内は、付図3の「A～R」を示している。

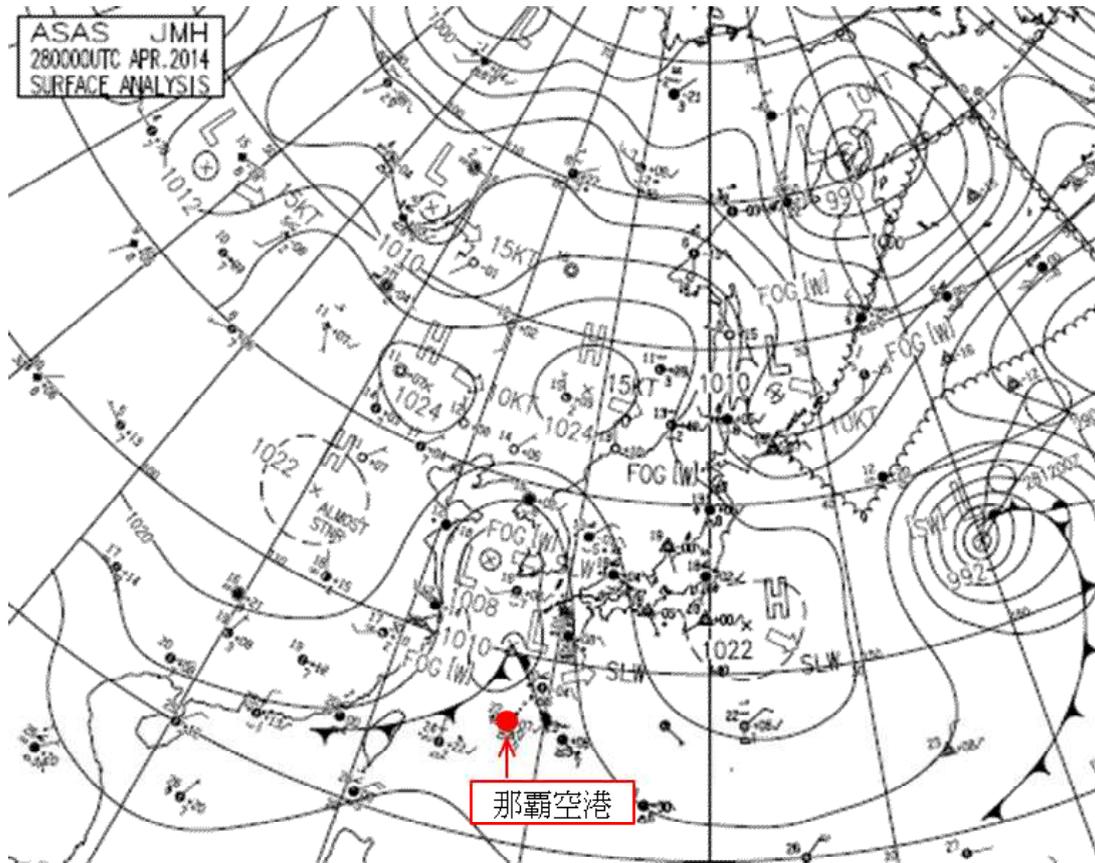
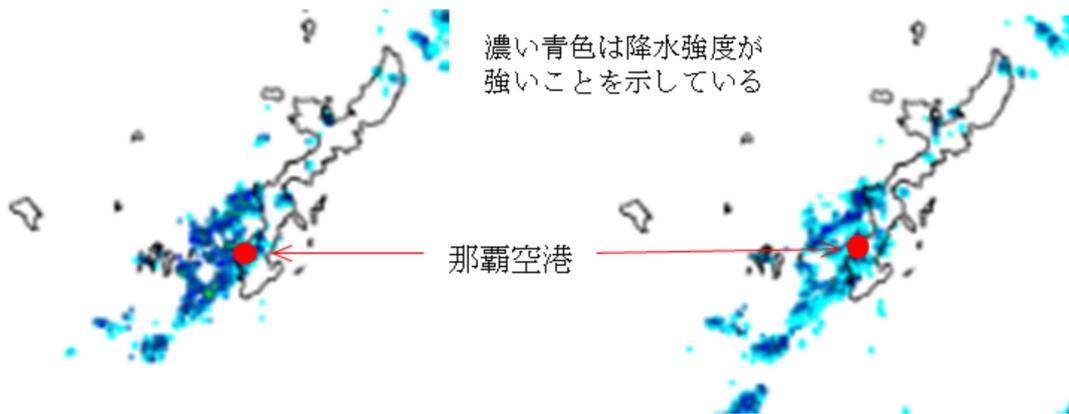
付図4 気象情報

付図4に示したとおり、本重大インシデント発生時の沖縄本島付近には前線が横たわっており、同空港RWY18の進入経路にはレーダーエコーがかかっていたものと考えられる。また、2.6.2に記述したとおり、同空港の気象状態は、11時30分から12時00分の間に視程が悪化し、雲の量が増え、雲底も低くなっている。
