AI2017-7

航空重大インシデント調査報告書

ビーチクラフト式B200型 JA01EP

航空機内における煙の発生

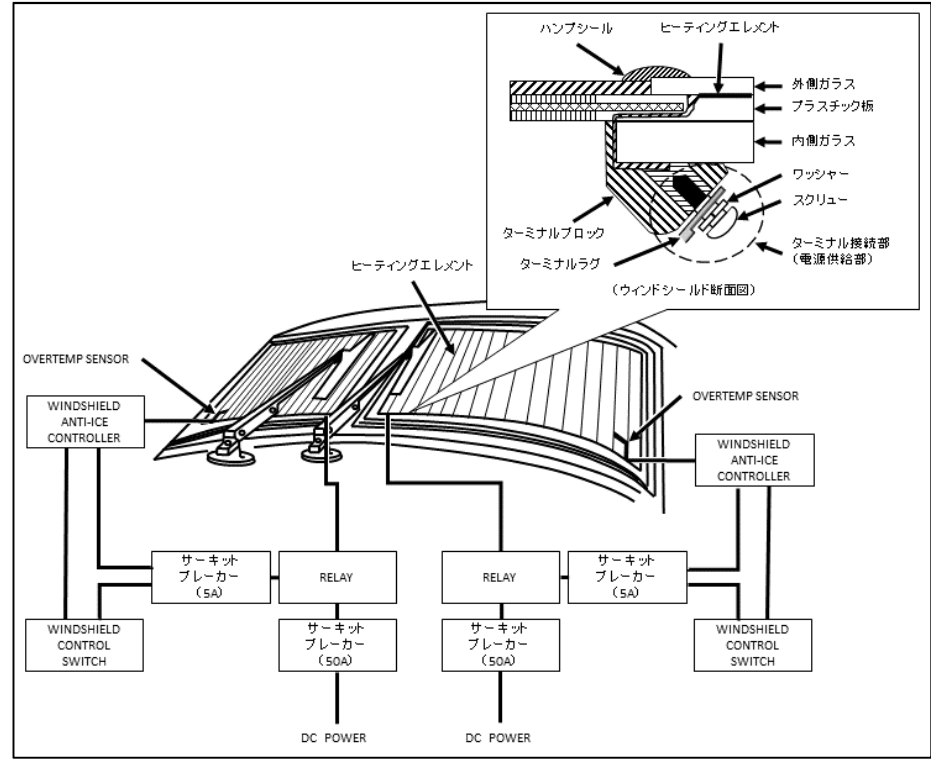
図2 ウィンドシールドヒーター概略図

- (1) ウィンドシールドヒーターの概要
 ウィンドシールドヒーターは2枚のウィンドシールドに対応する2系統があり、それぞれのヒーターは操縦席のウィンドシールド・コントロール・スイッチで制御され、ウィンドシールドに埋め込まれたヒーティングエレメントを温めてウィンドシールドのアイシングを防止する。ウィンドシールド・アンチアイス・コントローラーは、ウィンドシールド内の温度をセンサーで感知し、ヒーティングエレメントへの電源供給を制御する。
 ヒーティングエレメントに使用される電力回路は、50アンペアのサーキットブレーカーで保護されている。
- (2) ウィンドシールドヒーターシステムの詳細点検
 煙が発生し、ウィンドシールドに亀裂が生じた原因を検証するため、以下の詳細点検を実施した。

- ① ウィンドシールド
 右席ウィンドシールドの内側ガラス全体にくもの巣状の亀裂が確認された。また、その亀裂はターミナルブロック周辺を起点に放射状に延びているように見受けられた。ウィンドシールド外側の隙間を埋めるために貼付されているハンブシールに劣化等の損傷はなかった。
- ② ターミナルブロック
 右席ウィンドシールド・ターミナルラグに緩みが生じており、スクリューとターミナルラグの間に0.05mmの隙間が確認された。
