# 航空重大インシデント調査報告書

II 個人所属

パイパー式PA-46-310P型 JA4010

滑走路上で前脚の損傷による航行不能

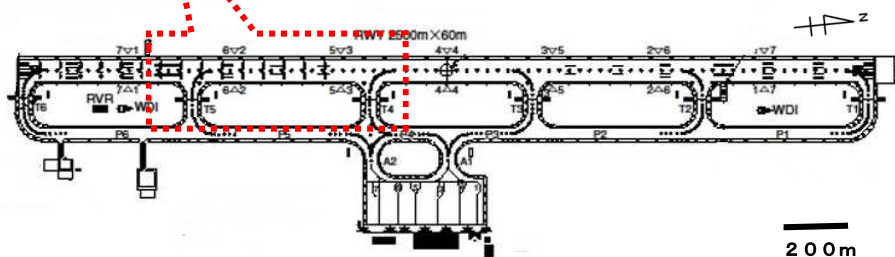
図1 空港全体図（航空路誌抜粋に加筆）

本重大インシデントの発生場所は、福島空港滑走路01進入端から約1,088m（北緯37度13分31秒 東経140度25分42秒）の地点で、発生日時は平成29年6月27日、14時00分ごろであった。

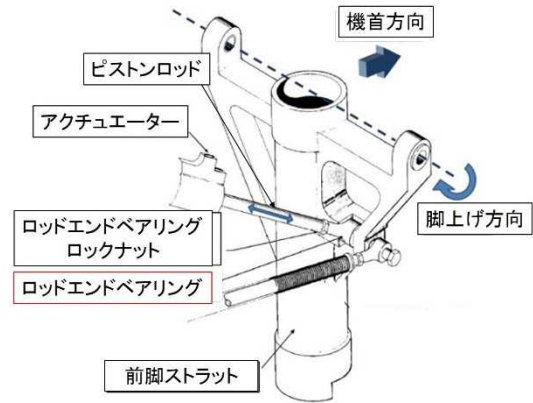
図2 前脚の構造

同機の着陸装置は、引込み式で、左右主翼下面にある主脚と機首下面の前脚からなり、前脚は後方から前方に向かって下りる構造となっている。

各脚の上げ下げ位置は、それぞれのアクチュエーターに取り付けられたロッドエンドベアリングの長さを調整して設定する。

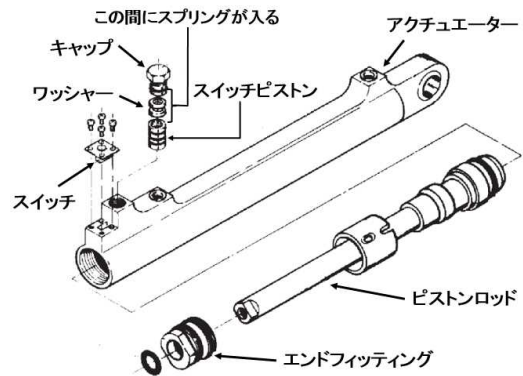
図3 アクチュエーターの構造

各脚の作動及び固定はそれぞれ1本のアクチュエーターで行われている。脚操作レバーの操作によって電動油圧ポンプが作動し、油圧により各脚に取り付けられたアクチュエーターのピストンロッドが伸縮する。脚下げの場合、ピストンロッドが伸びきると各アクチュエーター内部のスイッチピストンが作動し、ピストンロッドを固定させる。同時に、スイッチピストンと連動するスイッチが作動すると、油圧ポンプによる油圧の供給が停止し、各脚に対応した計器板上の3個の緑色灯が点灯する。下げ位置に固定された脚は、アクチュエーターに脚上げのための油圧が供給され、スイッチピストンが戻されない限り、脚下げ位置が解除されない構造となっている。
