# 航空重大インシデント調査報告書

I 日本航空株式会社所属  
ボーイング式777-300ER型  
JA743J  
発動機の破損（破片が当該発動機のケースを貫通した場合に限る。）に準ず  
る事態

令和元年10月31日

所 属 日本航空株式会社  
型 式 ボーイング式777-300ER型  
登 録 記 号 JA743J  
インシデント種類 発動機の破損（破片が当該発動機のケースを貫通した場合に限る。）に準ずる事態  
発 生 日 時 平成29年9月5日 11時00分ごろ  
発 生 場 所 東京国際空港

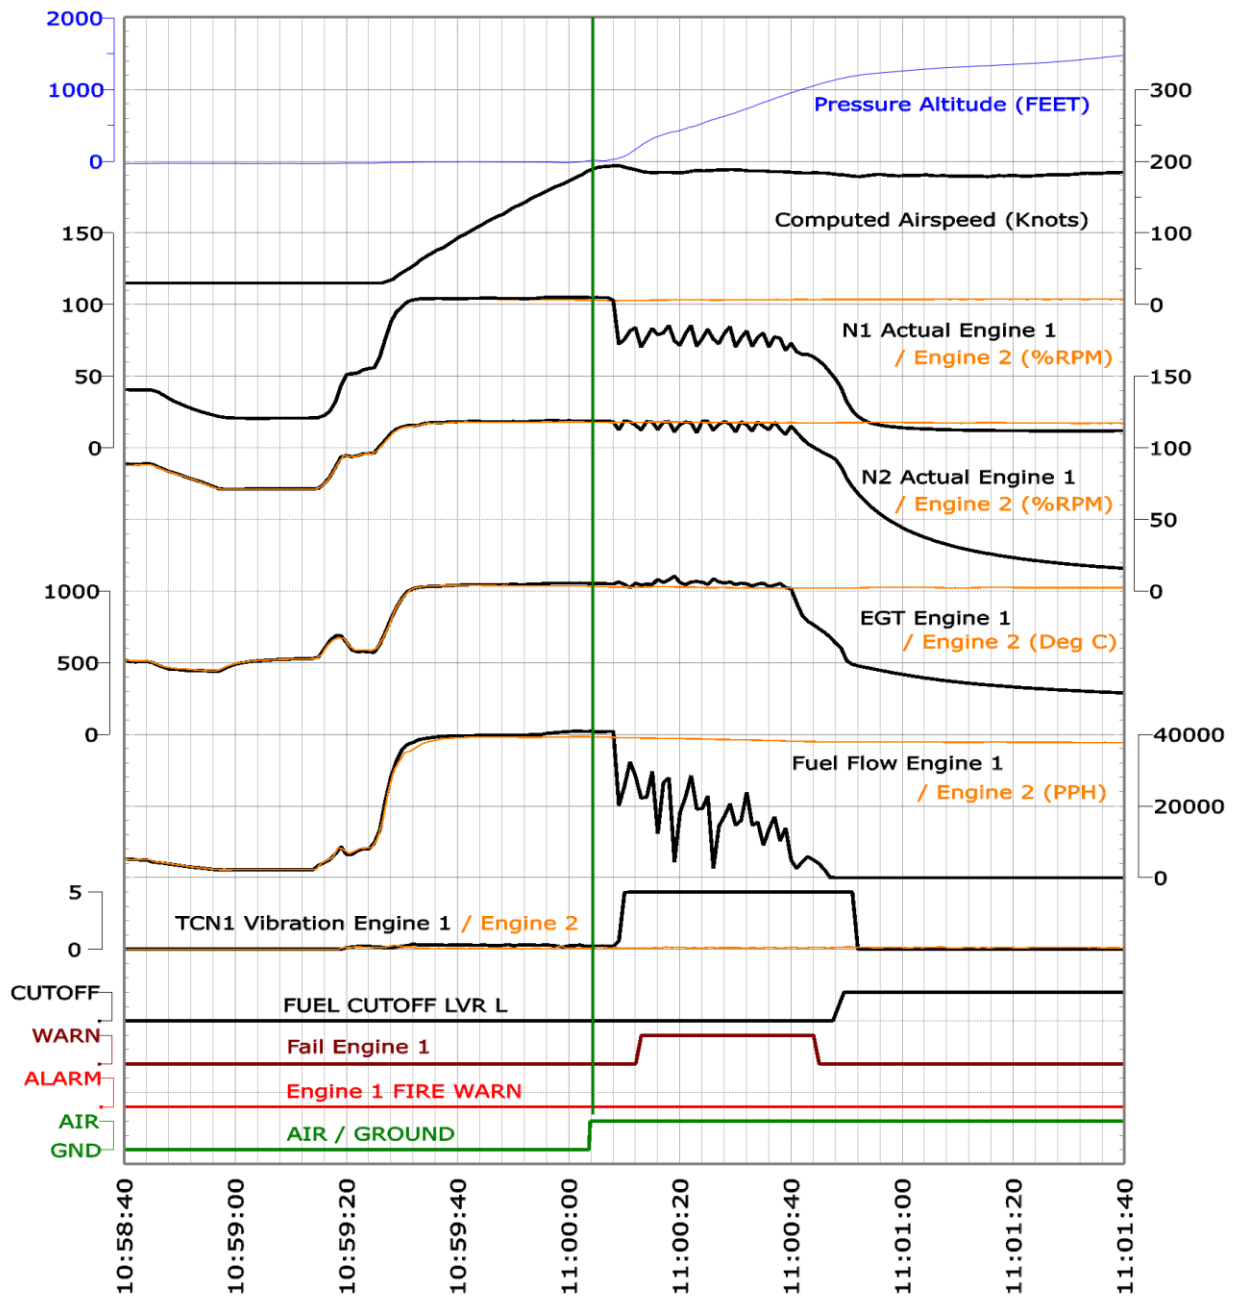
付図3 飛行記録装置のデータ

2.1 飛行の経過	<p>運航乗務員及び東京飛行場管制所飛行場管制席の航空管制官の口述並びに飛行記録装置の記録（付図3参照）によれば、飛行の経過は概略次のとおりであった。</p>
-----------	---
