航空重大インシデント調査報告書

II 日本航空株式会社所属

ボーイング式767-300型

発動機の破損（破片が当該発動機のケースを貫通した
場合に限る。）に準ずる事態

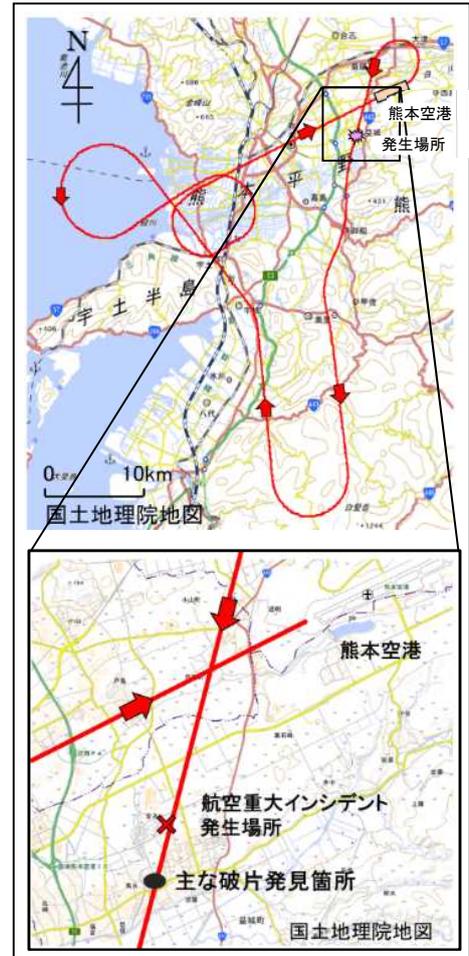
図1 推定飛行経路

本重大インシデントの発生時、同機は、同空港の南西約6km（北緯32度47分59秒、東経130度48分41秒）、高度約7,500ftを上昇中であり、発生日時は、平成30年5月24日15時55分ごろであった。

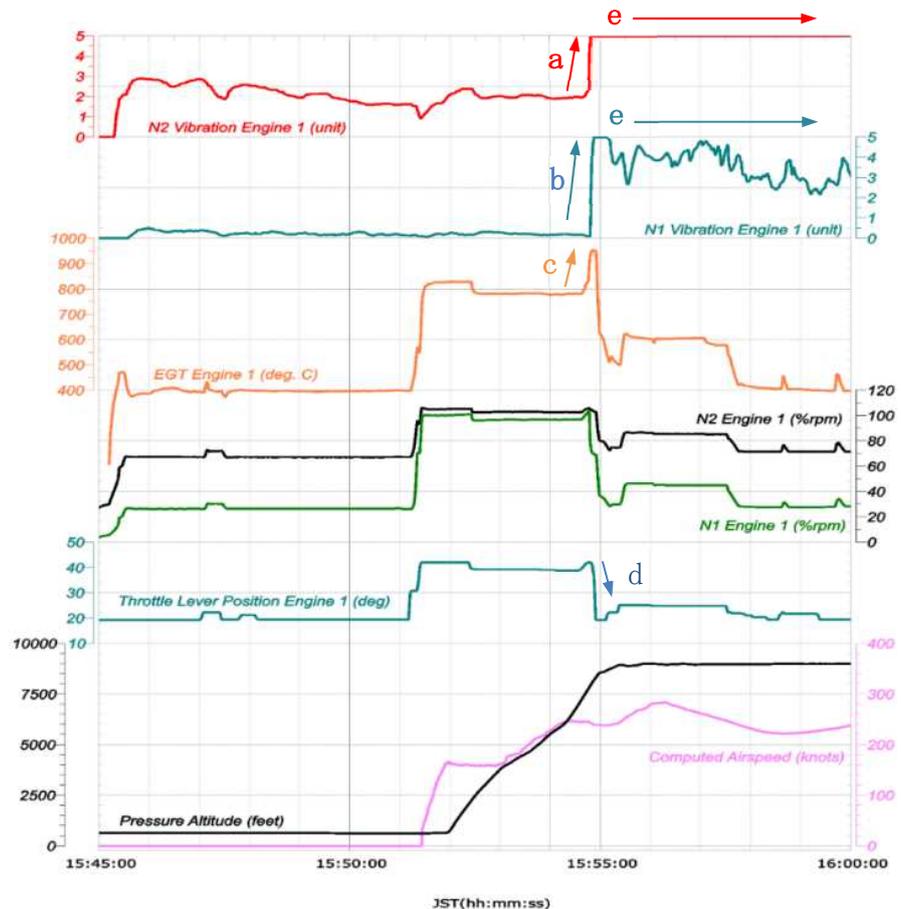
図5 QARの記録

<p>2.6 その他必要な事項</p>	<p>(1) 地上の被害</p> <p>第1エンジンから排出された内部部品の破片により、本重大インシデント発生地点付近の地上において、建物の窓ガラス及び屋根等並びに車両のフロントガラス等が損傷する被害が生じた。排出された破片のうち、回収された破片は約400個であり、それらの重量は重いもので約70gであった。</p> <p>なお、同エンジンと同型式のLPTの重量は約726kgであるが、破損後の同エンジンのLPTの重量は約653kgであった。これらの重量の比較によれば、排出された破片による重量の減少は約73kgであったと算定される。</p> <p>(2) FDR及びQARに記録されていたエンジンデータ</p> <p>FDR及びQARの解析において、本重大インシデントが発生するまでにエンジンの異常及びその兆候を示す記録はなかった。</p> <p>第1エンジンは、15時55分、上昇中にN2^{*2}側の振動値^{*3}が測定上限値（4.99ユニット）まで急上昇し（図5中のa参照）、その直後にN1^{*4}側の振動値が測定上限値まで（図5中のb参照）、EGT^{*5}が約950℃まで（図5中のc参照）急上昇した。</p> <p>その後、N1側の回転数が急激に低下し、ほぼ同時にN2側の回転数も低下した。それから5秒後にはスラストレバーがアイドルまで下げられた（図5中のd参照）。エンジンの回転数（N1及びN2）は、着陸するまでアイドル位置の付近に維持されていたが、N1及びN2側の振動値は高いままであった（図5中のe参照）。なお、HPTの破損に伴いEGTのセンサーが損傷したため、それ以後のEGTの記録は正確な値ではない可能性がある。</p>
---------------------	--
