AI2020-5

航空重大インシデント調査報告書

I アイベックスエアラインズ株式会社所属
ボンバルディア式CL-600-2C10型
JA11RJ
航空機内の気圧の異常な低下

令和2年10月1日

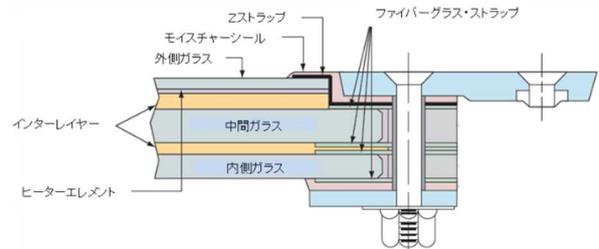
図4 ウィンドシールド断面図

左ウィンドシールドの上には、ヒーターエレメント層にアーキング痕が認められたが、ガラス層にひび割れは認められなかった。

同ウィンドシールド外側の上部には、雨水等の侵入を防止するモイスタチャーシールに修理の跡が認められた。その他の3枚の窓について、異常は認められなかった。同機の整備記録を確認したところ同ウィンドシールドは、同機的设计・製造者が定めるマニュアルに従って定期点検が実施され、ひび割れやモイスタチャーシールの目視点検が行われていた。同社は、令和元年10月7日、定期点検中に同部位のモイスタチャーシールに劣化（浸食）があることを発見したため、同機の整備マニュアル（AMM）に従いシーラント塗布

取り外した左ウィンドシールド及び左サイドウィンドウについては、センサー類及びヒーターエレメントの点検を同整備マニュアルに従って実施したところ、左ウィンドシールドのヒーターエレメントの電気抵抗値だけが基準値を大幅に超過していた。左サイドウィンドウについては全て正常であった。
