AI2021-2

## 航空重大インシデント調査報告書

アグスタ式AW139型（回転翼航空機）

機体の外につり下げた物件が意図せず落下

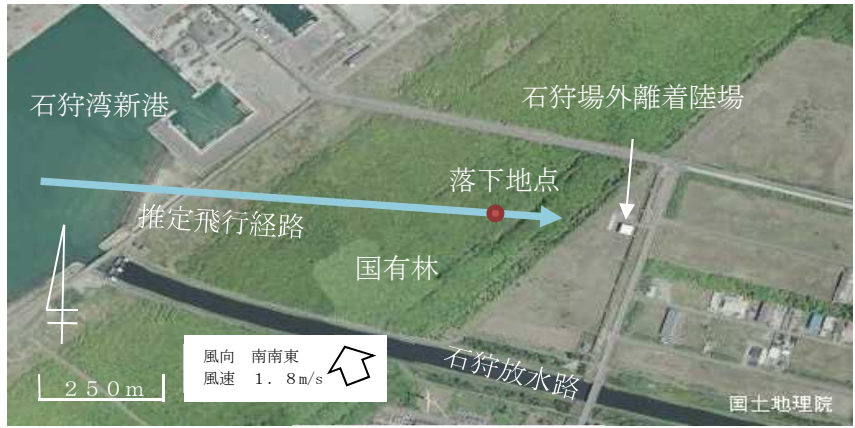
図1 推定飛行経路

同機は、石狩場外離着陸場を離陸し、同場外敷地内を救助現場と見立ててホイスト装置による救助訓練を実施した。当日6回の訓練を予定し、その6回目に、同場外西側から進入中、右側キャビンドアを開け、救助隊員がホイスト装置のフック（ホイストフック）のホールにおもりのフックをかけ機外に放出した際に、おもりがホイストフックのホールから外れ、高度約180ft（55m）から落下した。おもりは、同場外西側へ250mほどの国有林エリアで発見され地上の人及び物件への被害はなかった。
