AI2021-8

航空重大インシデント調査報告書

I 株式会社フジドリームエアラインズ所属
エンブラエル式ERJ170-200STD型
JA11FJ
滑走路からの逸脱

令和3年10月28日

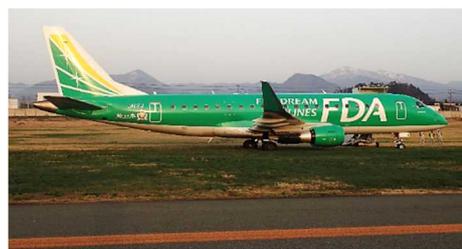
図1 重大インシデント機

<p>2.2 損壊</p>	<p>損壊の程度 小破 (1) 胴体下面に衝突痕 (2箇所) (2) ノーズタイヤ破損</p>
<p>2.3 乗組員等</p>	<p>(1) 機長 41歳 定期運送用操縦士技能証明書 (飛行機) 平成28年5月26日 限定事項 エンブラエル式ERJ-170型 平成24年11月2日 第1種航空身体検査証明書 有効期限 令和元年12月25日 総飛行時間 5,222時間57分</p>

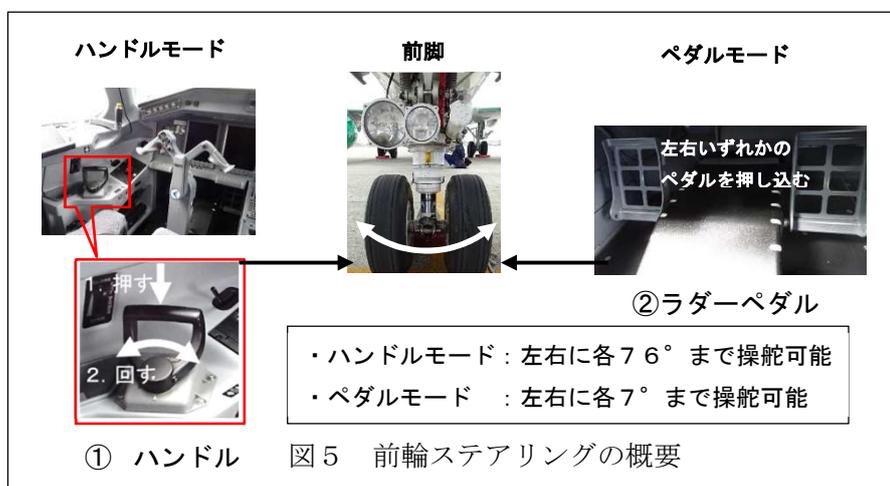
同機は、左操縦席の左側に装備されたハンドル(図5①参照)によるハンドホイール・ステアリングモード(以下「ハンドルモード」という。)、あるいは両操縦席足元に装備されたラダーペダル(図5②参照)によるラダーペダル・ステアリングモード(以下「ペダルモード」という。)で前輪の向きを変えて進行方向を制御することが可能である。さらに地上におけるラダーの作動点検やトーイングのためにステアリング・システムを切り離れた時、あるいはステアリング・システムに関連する不具合が生じステアリング・システムが自動的に切り離された時には、それぞれに対応するEICASメッセージが表示されるとともに、ステアリングのモードは、フリーホイール・ステアリングモード(以下「フリーモード」という。)となり、前輪ステアリングは作動しなくなる。しかしフリーモードにおいても、ラダー、非対称ブレーキ、及び非対称推力によって進行方向を制御することが可能である。

本重大インシデント発生後の現地調査において、同機の機上整備用コンピュータは、同機のステアリングのモードが、ハンドルが押し下げられていない状態においてもハンドルモードとなっていることを示していた。さらに、前輪ステアリングの作動試験を実施したところ、ラダーペダルでは前輪ステアリングが作動しないことが確認された。

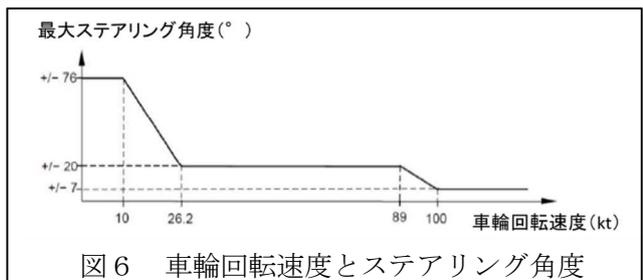
図6 車輪回転速度とステアリング角度

なお、ハンドルモードでは、車輪の回転速度に応じて操作可能なステアリング角度の範囲が変化する（図6参照）。また、ハンドルの操作量に対するステアリング角度の変化は、直線的な変化ではない（図7参照）。
