# 航空重大インシデント調査報告書

テキストロン・アビエーション式172S型

J A 3 9 3 A

着陸復行時の機体後部下面接触

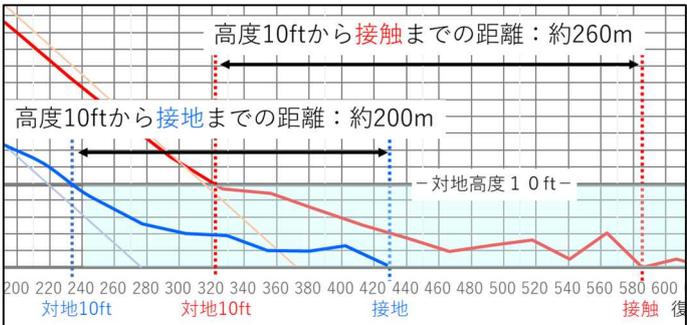
<p>図4 滑走路端から接触（接地）までの飛行経路の比較</p>	<p>1 滑走路端から対地高度約10ftまで 接触時は、最終着陸時よりも約16ft高い高度で滑走路端を通過しているが、共に約3°のパス角に沿って進入している。</p> <p>2 対地高度約10ft以降 接触時は、対地高度約10ft通過後に一時的にパス角が浅くなっている。訓練生は、対地高度約10ftで風にあおられて機体が降下したため、あわてて操縦輪を引いて機首上げ操作を行ったと口述しており、機首上げ操作に対する機体の応答と推定される。</p> <p>対地高度約10ftから接触（接地）までの飛行距離について、接触時は約260m、最終着陸時は約200mであった。また、接触時は、滑走路端から約520mの地点以降高度が上下する不安定なパス角となっている。</p>
