航空重大インシデント調査報告書

1. 所	属	公益財団法人日本学生航空連盟
	型	ダイヤモンド・エアクラフト式HK36TTCスーパーディモナ型 (曳航機) (動力滑空機)
	登録記号	JA01KY
2. 所	属	公益財団法人日本学生航空連盟
	型	アレキサンダー・シュライハー式ASK21型 (被曳航機) (滑空機)
	登録記号	JA2471
	インシデント種類	物件 (曳航索) が意図せず落下した事態
	発生日時	令和元年9月16日12時03分ごろ
	発生場所	小松飛行場付近上空、高度約150m

令和4年6月10日
運輸安全委員会 (航空部会) 議決

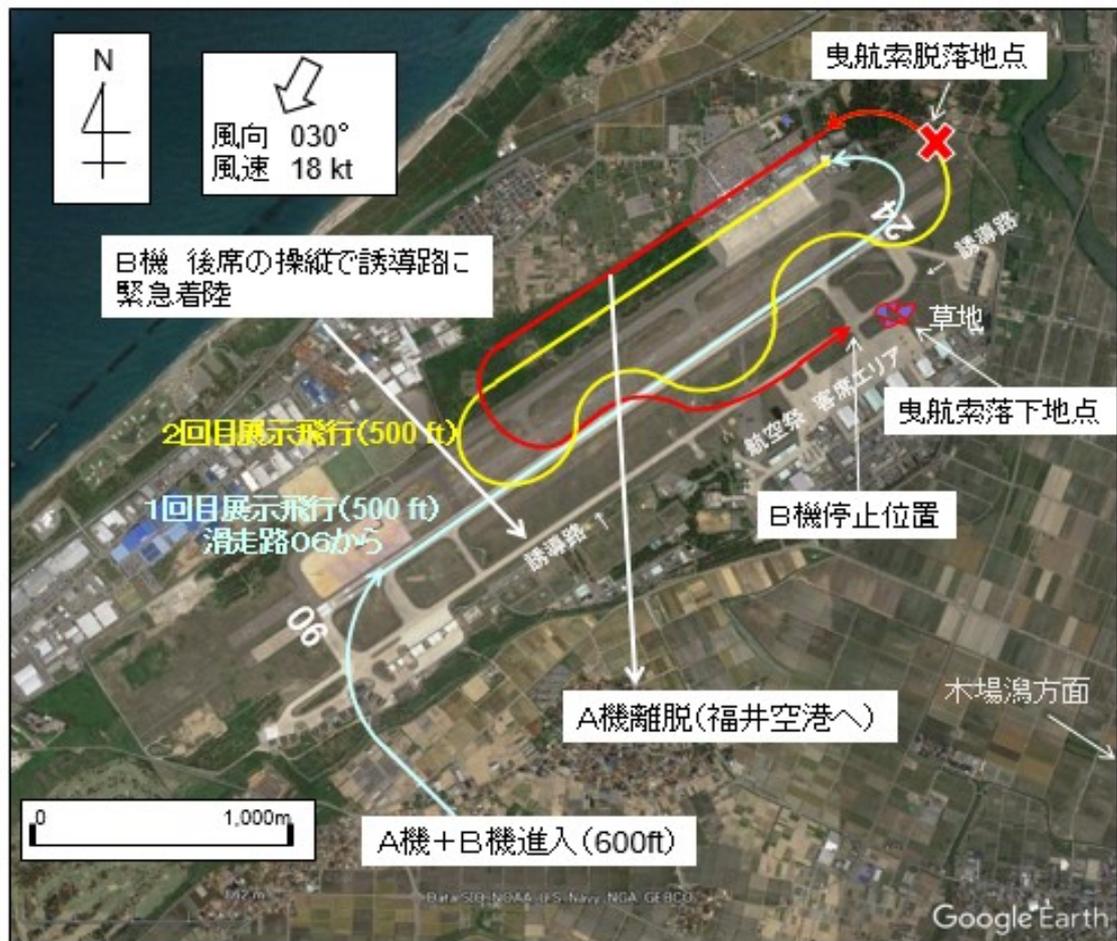
図1 推定飛行経路

A機の機長によれば、両機は、同飛行場において、12時00分から12時15分まで展示飛行を3回実施する予定で、当該飛行が始まる3分前までは、同飛行場南東の木場潟上空（同飛行場の南東約2.5nm）で待機した。両機は、1回目の展示飛行では12時00分に高度600ftで滑走路06進入端上空を進入して、高度500ftで滑走路に沿って直線飛行し、2回目の展示飛行では同高度で蛇行飛行を実施した。その後、A機の機長は、3回目の展示飛行を行うための左旋回中、ドンという衝撃を感じ、曳航索が破断したことを確認した。A機の機長は、タワーに対して、B機はそのまま同飛行場に着陸し、A機は福井空港に帰投する旨を連絡し、12時20分に福井空港に着陸した。

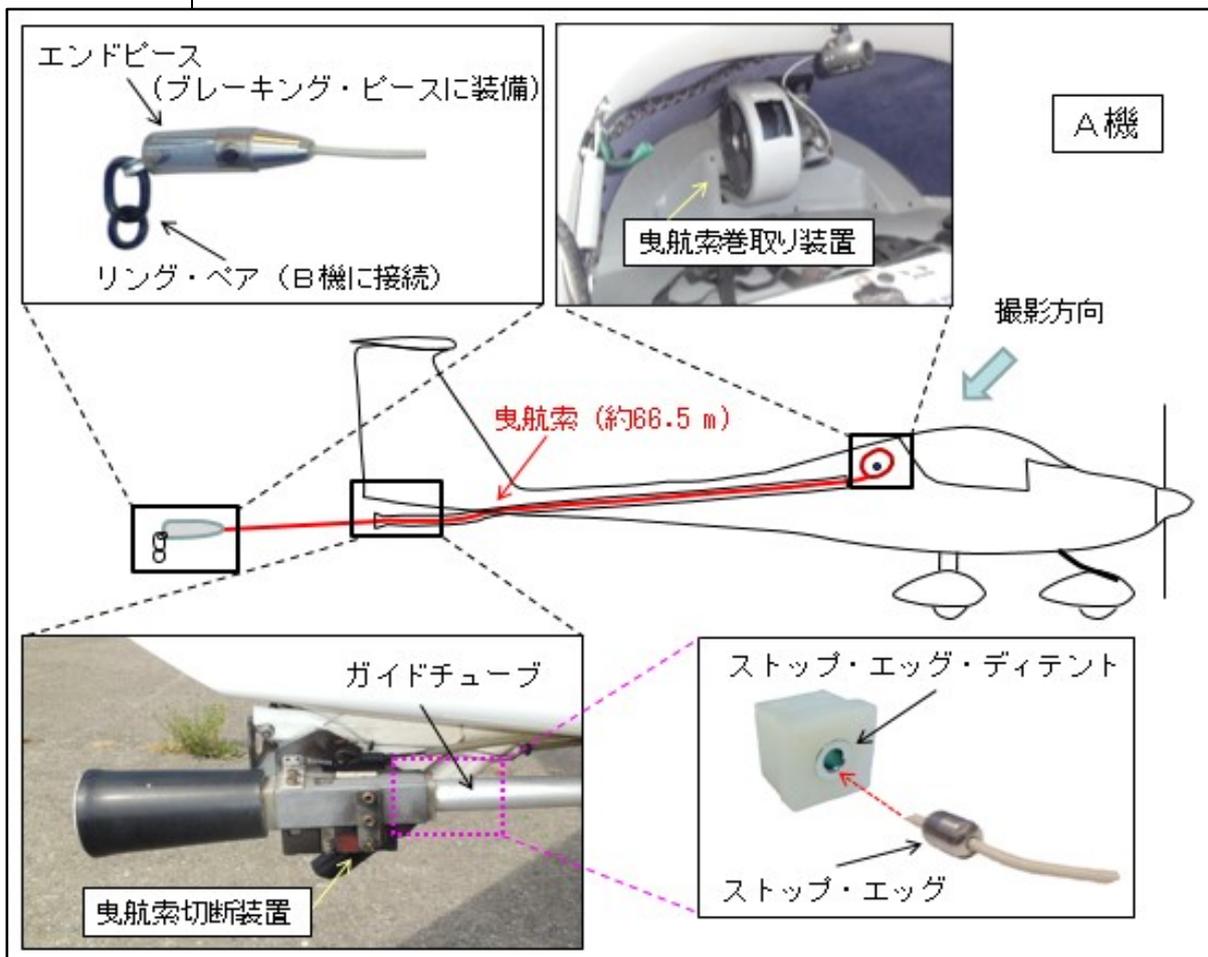
図8 曳航索の取付け方法

グ・ピースを装着し、曳航時に過大な張力（最大荷重 400 daN*4 ± 40）が加わった場合にはブレーキング・ピースが切れて、自動的に滑空機が曳航索から離脱する仕組みになっている。（図8 参照）

B機に取り付けられたエンドピース内で曳航索の結び目は、本事案が発生した飛行までの曳航索の使用中に、繰り返しの引っ張り荷重を受けて徐々に索の末端方向に移動していたものと推定される。そして、A機側のストップ・エッグ内で曳航索が大きな張力の負荷の下で破断したことにより、B機側に残った索が張力から解放されて急激に不規則な動きをしたためエンドピース内で結び目が解けたものと考えられる。

曳航を繰り返し実施する間に、ストップ・エッグ内において曳航索に損傷が生じることや、エンドピース内において最初に作った曳航索の結び目が維持されず、結び目が移動して解ける可能性があることを考慮し、曳航索の使用状況に応じた適切な頻度で、ストップ・エッグ内の曳航索の損傷の有無や、エンドピース内の曳航索の結び目の位置や締め付け状態について点検す

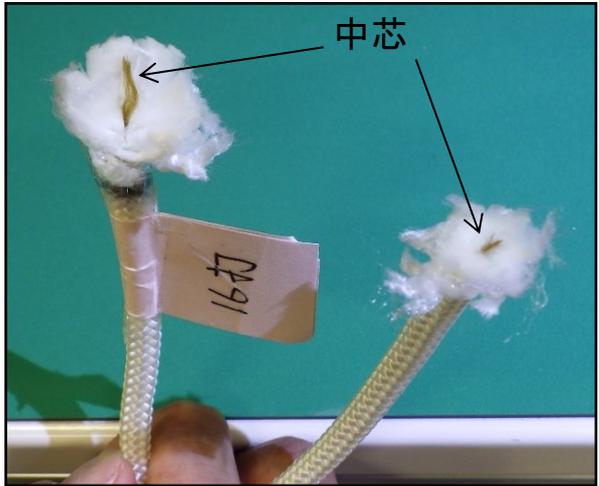
図10 ロープA断面

<p>なお、ストップ・エッグを手順書どおりの方向に取り付けたものと逆方向に取り付けたものについて引張試験を行った結果、大きな差は見られなかった。(表1 参照)</p> <p>(7) 曳航索に結び目を作った場合の強度に関する参考文献 米国連邦航空局 (Federal Aviation Administration” FAA”) 発行「Glider Flying Handbook (グライダー・フライング・ハンドブック) 」の6-6 頁によれば、「曳航索に結び目があると強度は最大50%低下する(仮訳)」と記述されている。</p> <p>(8) 曳航索の材質試験 追加飛行規程によれば、曳航索は、「PVC又はポリアミド製」と指定されていた。</p> <p>試験機関においてATR法(全反射測定法)による繊維鑑別試験を実施したところ、重大インシデント発生時に使用されていた国産曳航索は、ロープBもロープBnewも材質はポリエステル製と判定された。一方、ロープAについては、表層、中層はポリエステル製で、芯のみポリアミド(ナイロン)製という試験結果であった。(図10参照)なお、PVC、ポリアミドの他にポリエステル製であっても使用可能なことをA機の設計・製造者に確認し、その後、追加飛行規程No.9に反映された。</p>
--	---
