II 川崎重工業株式会社所属
P-1 固定翼哨戒機
7033
滑走路からの逸脱

航空重大インシデント調査報告書

所 属 川崎重工業株式会社
型 式 P-1 固定翼哨戒機
製 造 番 号 7033
インシデント種類 滑走路からの逸脱
発 生 日 時 令和3年9月7日 16時00分ごろ
発 生 場 所 岐阜飛行場

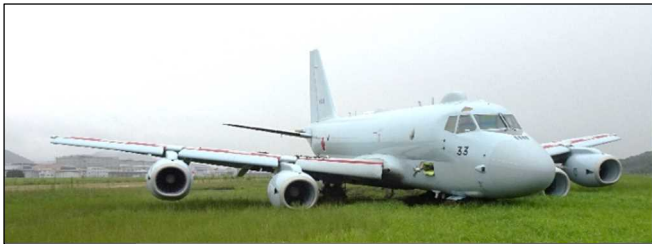
図1 重大インシデント機

2.7 その他必要な事項	<p>(1) 重大インシデント現場の状況 岐阜飛行場は、磁方位101°/281°、長さ2,700m、幅45mの滑走路を有している。 現地調査時の同機のタイヤ痕から、同機は滑走路28末端から約1,240mの地点で滑走路縁標識を越えて滑走路右側（北側）の草地に進入し、滑走路28末端から約1,440mの地点で、全ての脚が草地に沈み込み、前傾した状態で機首を256°に向けて停止していた。</p> <p>(2) 損壊の状況 前脚格納部扉取付け部の一部が破断していた。また、胴体及び主翼に多数の擦過痕及び凹みが確認された。さらに、No.2及びNo.3エンジンのファンブレードの一部に変形が確認された。</p>

同機の前脚格納扉の一部の破断は、同機の前脚が草地に沈み込んだ際に同扉が地面と接触したことによるものと推定される。また、同機の胴体及び主翼の多数の擦過痕や凹み並びにエンジブレードの変形は、同機が滑走路から逸脱した後の草地において、土や小石などを巻き上げたことによるものと推定される。

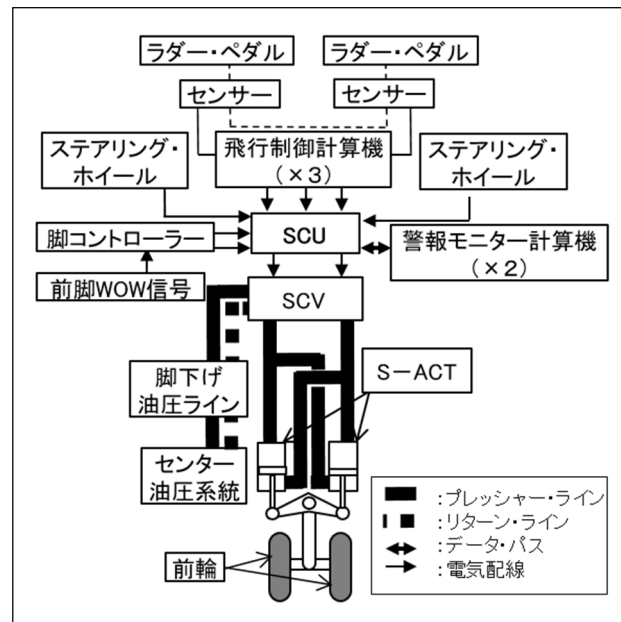
図3 ステアリング・システム概要図

ステアリング・システムの概要は図3のとおりである。

前脚ステアリングは、両操縦席のサイド・コンソールに装備されたステアリング・ホイールによって左右に最大60°及び両操縦席足元に装備されたラダー・ペダルによって左右に最大6°作動させることが可能である。また、左右の操縦席でステアリング・ホイールが同時に操作された場合、両ステアリング・ホイールの操作量の和がステアリング角度を制御する。

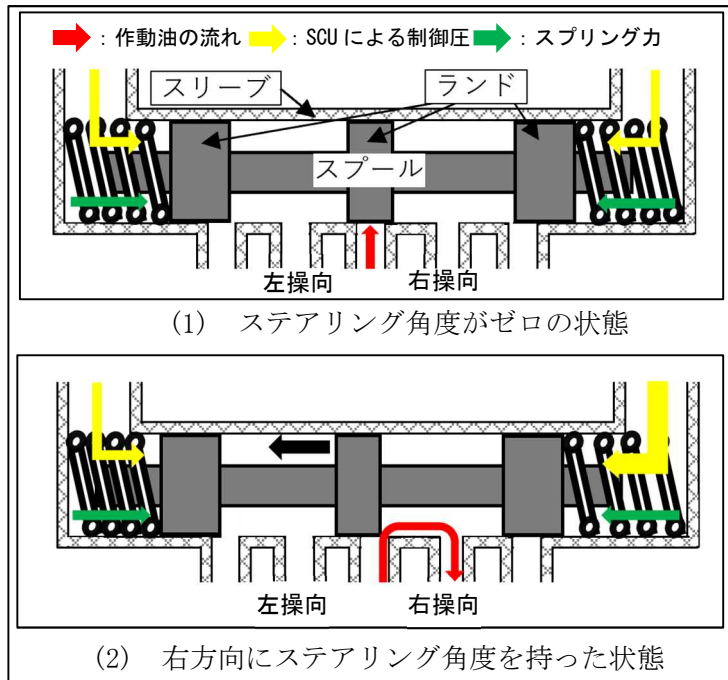
図4 SCVメイン・ステージの状況（概念図）

動かして作動油の油路を切り替え、S-ACTによりステアリング角度を制御する（図4 参照）。
