第1章 航空事故等調査の状況

1 航空事故等の調査

6 主な報告書の概要

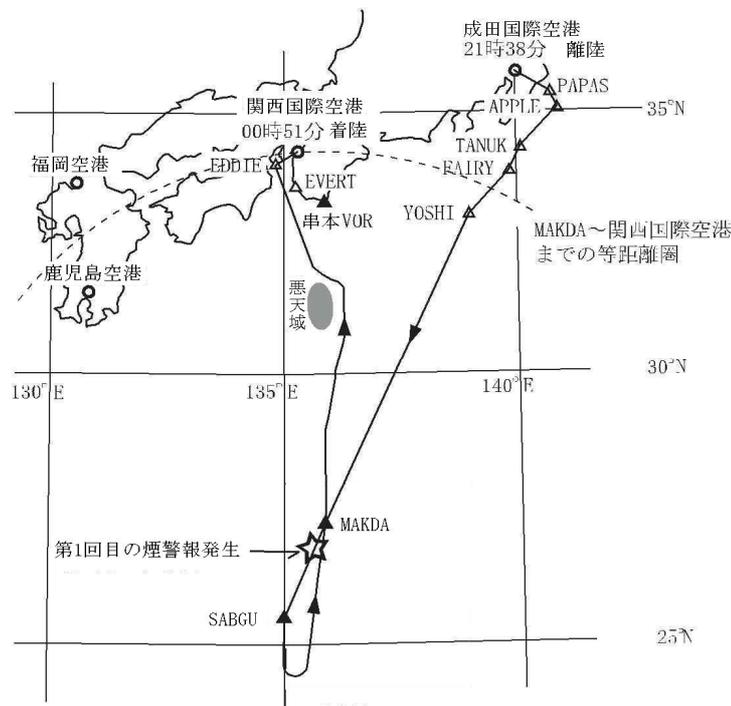
推定飛行経路図

同機には機長ほか乗務員12名、乗客181名が搭乗していた。機体の損傷はなかった。

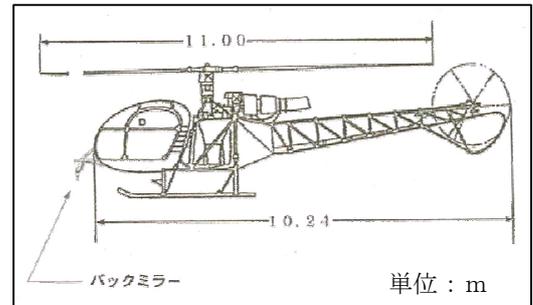
事故機(図面)

東邦航空(株)所属アエロスパシアル式SA315BアルウェットⅢ型は、長野県松本市安曇の穂高岳山荘（標高約2,983m）において、除雪機の吊り上げ作業中、墜落した。機長1人が搭乗し、軽傷を負った。同機は、大破したが、火災は発生しなかった。

本事故は、同機が、物資を吊り上げる際に、同機の位置及び飛行姿勢が急変して、傾斜して高くなっていた雪面にメイン・ローター・ブレードを接触させ、更に機体を後退させる際にテイル・ローター・ブレードを雪面に接触させたために3枚全てのブレードが破断してヨー・コントロール不能となり、機体が回転して冬期小屋の屋根に衝突したことによるものと推定される。

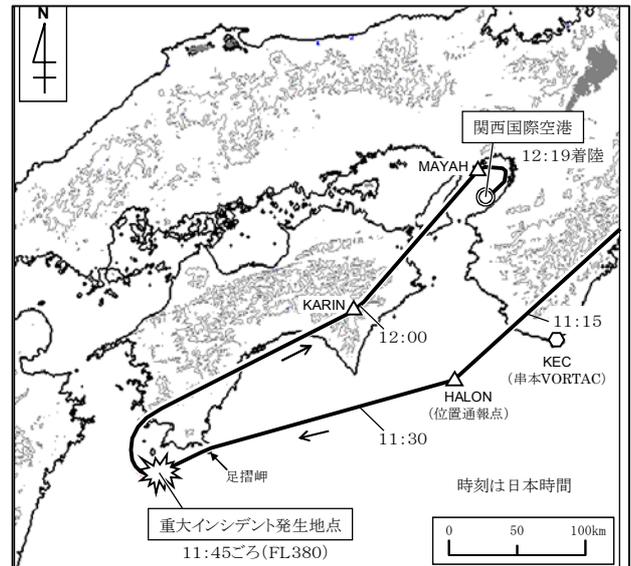
推定飛行経路図

運航乗務員 3 名、社用搭乗者 2 名が搭乗していたが、負傷者はなかった。

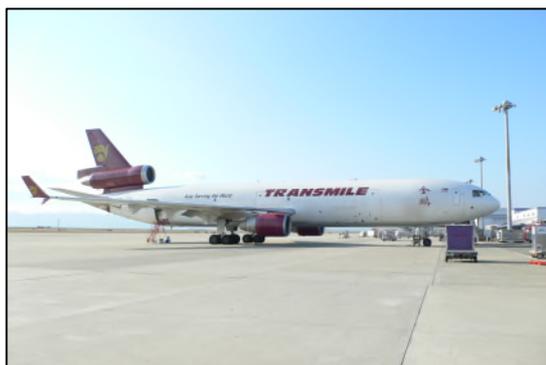
航空重大インシデント機

- ③ 12時00分 関西空港事務所等からハンドリング会社に対し、「同機のハンドリングは貴社が行うか。」との問合せ
- ④ 12時10分 ハンドリング会社が同機のハンドリングを行うことを社内で決定
- ⑤ 12時19分 本機が関西国際空港に着陸
- ⑥ 12時20分 タワー管制官が119番通報により救急車要請、駐機スポットが36番に決定、消防署救急隊が救急車で出動
情報入手から救急車要請まで約30分を要した。
- ⑦ 12時23分 救急車が駐機スポット36番に到着
- ⑧ 12時24分 同機が駐機スポット36番に到着
- ⑨ 12時28分 救急隊員と副機長が接触。意識が清明となっていた副機長は救急搬送を拒否。機長らが説得し、副機長が承諾したが、ハンドリング会社社員の指示で検疫所の医師が到着するまで、搬送待機。検疫所の医師到着、搬送許可が出たが、ハンドリング会社が身分証明書等の確認に手間取った。
- ⑩ 13時20分 救急車が病院へ向け出発
ハンドリング会社の決定に時間を要したため、ハンドリング会社の準備の時間が十分でなく、通常は迅速に行える入国手続きが円滑に行われなかった。
