## 第2章 鉄道事故等調査の状況

### 2 鉄道事故等調査の状況

## 6 主な報告書の概要

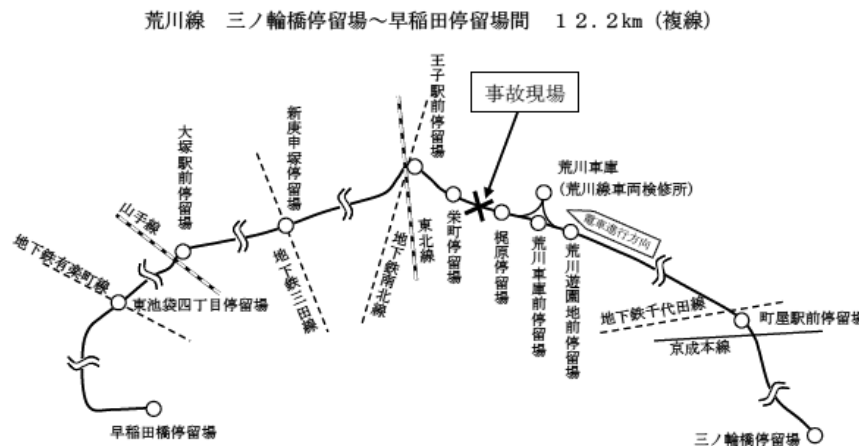
衝突により、下り電車は前部の緩衝器及び前部運転台窓のワイパーが破損し、試運転電車は後部の緩衝器が脱落し、車体台枠が変形するなどした。

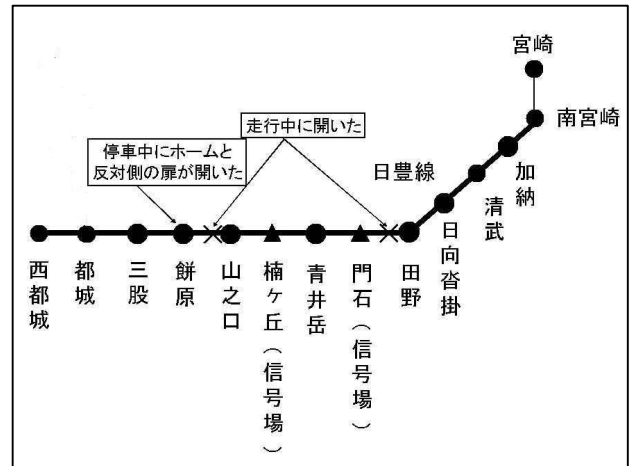
日豊線路線図

上り普通第6756D列車（西都城駅発 宮崎駅行 2両編成ワンマン運転）の運転士は、田野駅で降車した乗客から、走行中などに2両目乗降口の扉が3回開閉したとの申告を受けたため、同扉の閉扉状態を確認した後、鉄道事業者の社員が扉を監視し安全を確保しながら運転を継続し、南宮崎駅で運転を打ち切った。

なお、扉が開いたことによる乗客の転落はなく、負傷者はなかった。

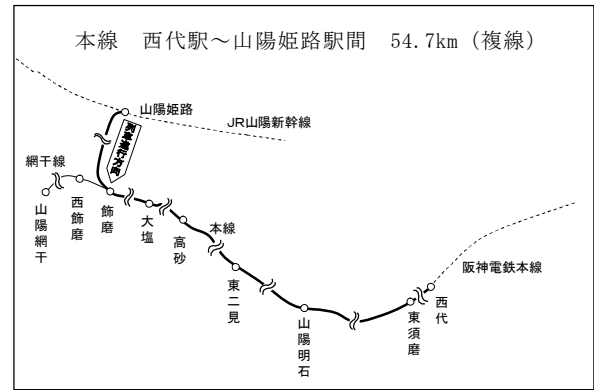
本線路線図

上り普通第2290列車（山陽姫路駅発 東二見駅行 4両編成）の運転士は、飾磨駅上り場内信号機が停止信号を現示していたため、駅係員の代用手信号による進行信号現示を確認し上り場内信号機を越えて列車を同駅3番線に向けて進行させたところ、同駅3番線プラットホームの手前約50mで先行列車が3番線に停止しているのが見えたため、非常ブレーキを使用し、3番線の先行列車から約43m手前で列車を停止させた。

本重大インシデント発生時、列車集中制御装置の制御回線の故障により、同装置の制御所（以下「指令所」という。）からは飾磨駅の信号機の遠隔操作ができなかったものと推定される。
