## 第1章 航空事故等調査の状況

### 1 主な航空事故等調査報告書の概要

平成22年に公表した主な調査報告書5件の概要を紹介します。

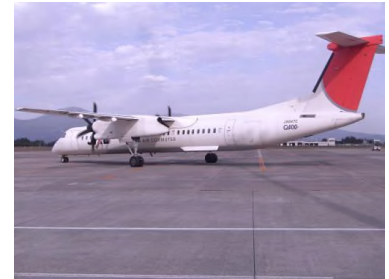
重大インシデント機

重大インシデント発生後、No.1 エンジン及び No.1 プロペラの分解調査を実施した結果、これら発動機系統の主な損傷は次のとおりであった。

リダクション・ギアボックス(RGB)のヘリカル・インプット  
 ・ギアシャフトのヘリカル・ギアが破断分離していた。

本重大インシデントは、同機が離陸上昇中、No.1発動機のRGBヘリカル・インプット・ギアシャフトが疲労破断したため、脱落し、破断片が飛散したことにより、発動機ケースの破損、後段のHPTのブレード並びにLPT及びPTのブレード及びベーンが破壊され、発動機が破損したことによるものと推定される。

RGBヘリカル・インプット・ギアシャフトが疲労破断したことについては、ヘリカル・ギア部材中の不純物を起点として疲労き裂が生成され、繰り返し応力によって破断に至ったものと推定される。

疲労破壊の防止のためには、部材中に可能な限り応力及びひずみの集中箇所を作らないようにすること、及び疲労破壊の起点となりうる不純物を残さないようにすることが重要であり、部材供給者及び部品製造者を含む全社的な品質管理の改善を継続する必要がある。

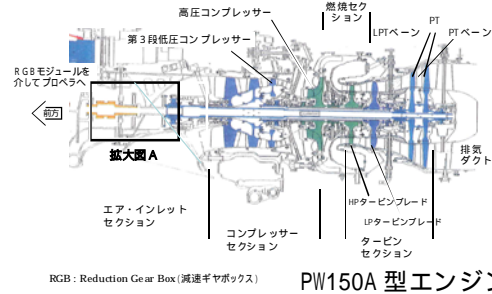
PW150A 型エンジン

エア・インレット部の RGB インプット・シャフトは、隔壁板がせん断分離、RGB カップリング・シャフトは、フランジの両端で破断分離していた。

高圧タービン(HPT)の全てのブレード、低圧タービン(LPT)の全てのブレード及びベーンが破断し、パワー・タービン(PT)は1、2段目ともに全てのブレードが破断し、タービン・ディスクは損傷していた。

HPT、LPT及びPTの全てのタービン部が破断・損傷したのはRGBヘリカル・インプット・ギアシャフトが疲労破断したため、これらの部分にオーバーロードが発生して2次破壊が起こったことによるものと推定される。
