## 第2章 鉄道事故等調査の状況

### 1 主な鉄道事故等調査報告書の概要

平成22年に公表した主な調査報告書5件の概要を紹介します。

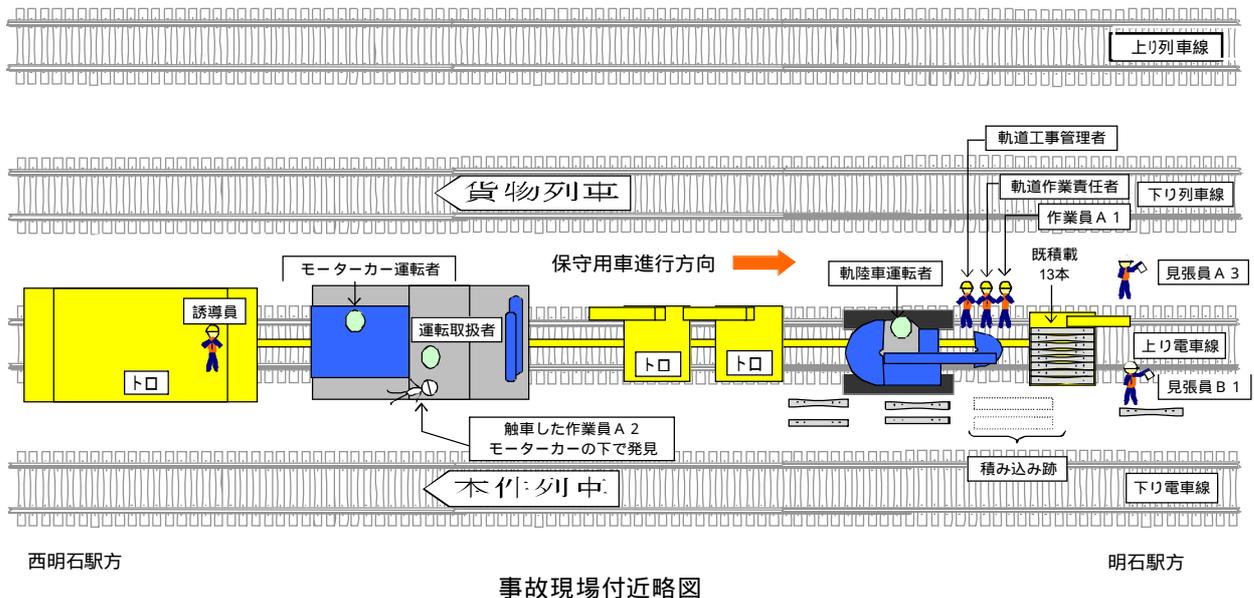
事故現場付近略図

本事故は、保守用車を使用する上り電車線の線路閉鎖工事において、作業工程を変更したことにより、隣接する下り電車線及び下り列車線の両線を列車が走行するという、作業開始条件が整わない状態で作業が行われることとなり、下り列車線を走行する貨物列車が保守用車の横を通過している状況において、反対側の下り電車線を走行してきた本件列車が保守用車の横を通過中に下り電車線側に作業員の一人が出てきたため、本件列車が同作業員に衝突したものと推定される。

したがって、同社は、線路閉鎖工事の業務内容に応じ、同社社員及び工事請負会社並びに作業関係者に対して業務内容を周知すること及び作業開始条件が整うまで作業を開始しないよう周知することを徹底する必要がある。

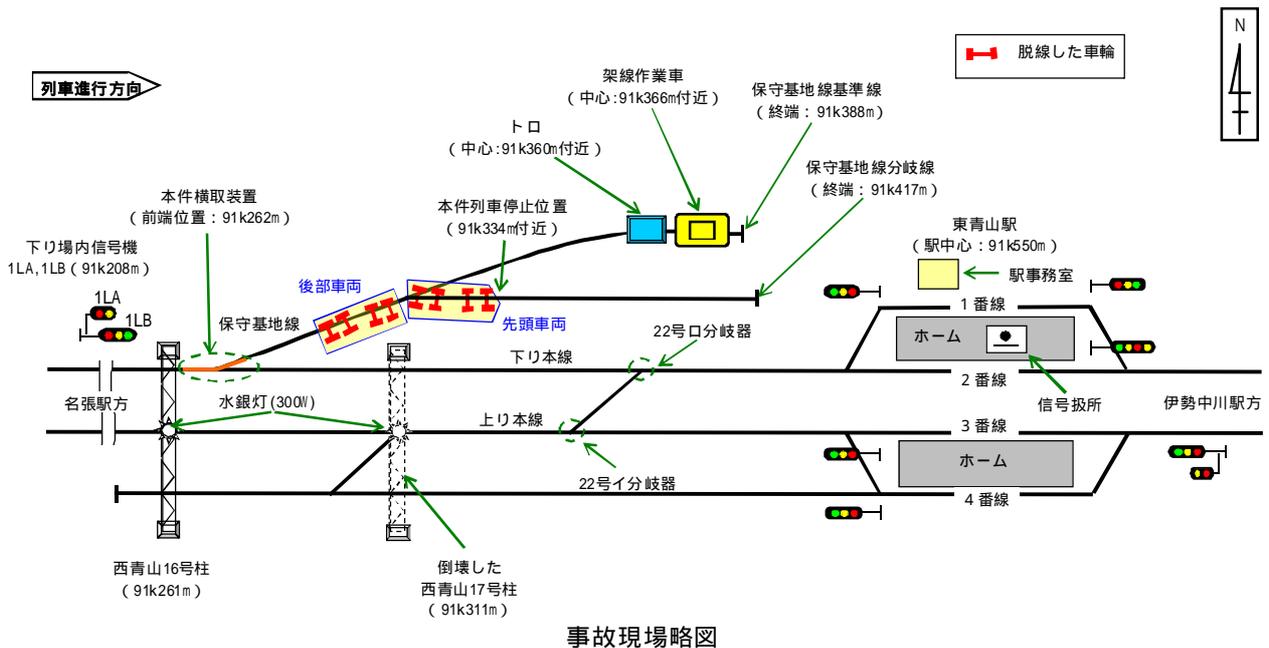
列車は、オレンジ色をしたものの付近で左側に振られ下り本線から分岐している保守基地線に入り、電柱と接触したのち、同線上で停止したが、全車両の全軸 8 軸が脱線していた。

作業責任者は、横取装置の取り外しにおいて、右横取材は近傍にいた作業員が格納するものと思い込み、左横取材の格納の作業を行った後、同作業員がいなかったことから既に作業が終わったものと思い、右横取材の格納後の確認を失念したと口述している。また、本駅助役は、横取装置に3箇所の横取材が使用されて、列車の運行の際には、すべてが格納されていないといけないことは認識しており、左奥横取材及び左横取材2箇所が格納されているのは確認したものの、もう1箇所の右横取材については、過去の本駅での横取材の確認において格納されていなかったことはなかったという経験から、格納されているという思い込みにより確認を行わなかったと口述している。これらのことから、右横取材が下り本線右レールから格納されないままとなっていたと考えられる。

下り本線右レールを走行してきた右側の車輪が、格納されていない右横取材に乗り上げ、保守基地線の右レールに繋がるレールを走行した後、本線左レールにフランジで乗り上がり、同レールの頭頂面上をフランジで軌間内から軌間外へ走行し、同レールから外れ脱線したものと推定される。

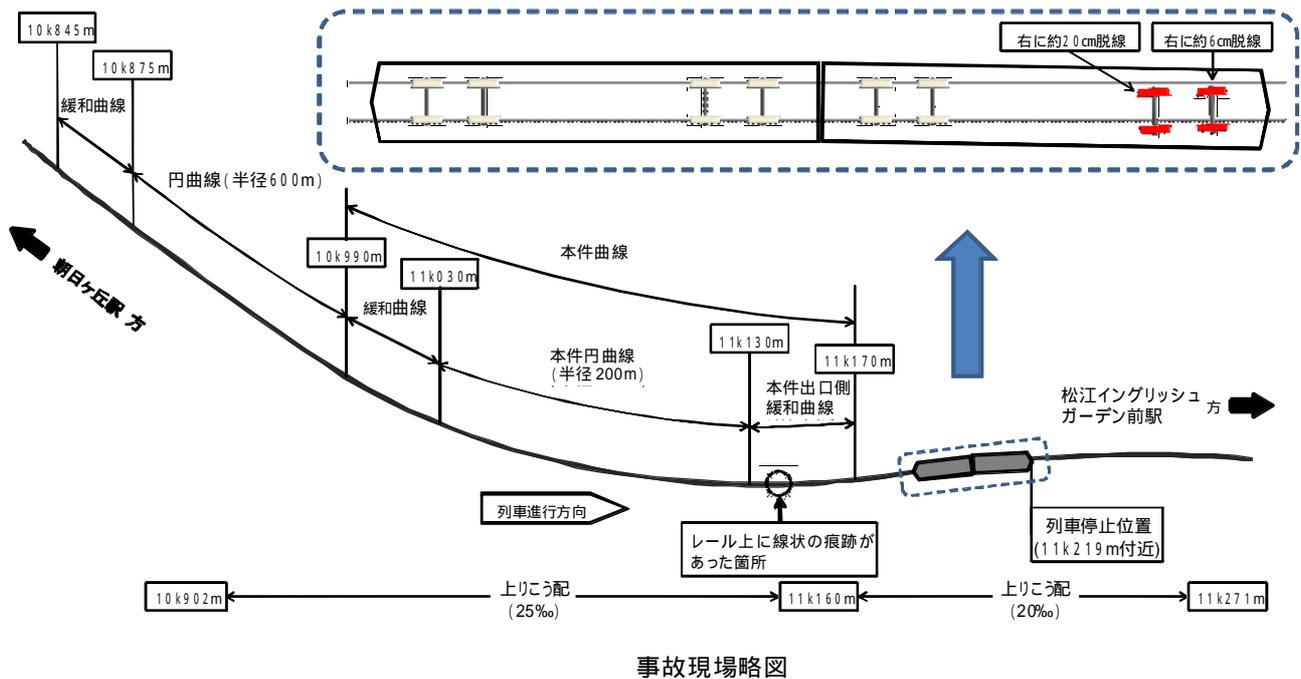
事故現場略図

列車には、乗客18名及び運転士1名が乗車しており、そのうち乗客3名が負傷した。

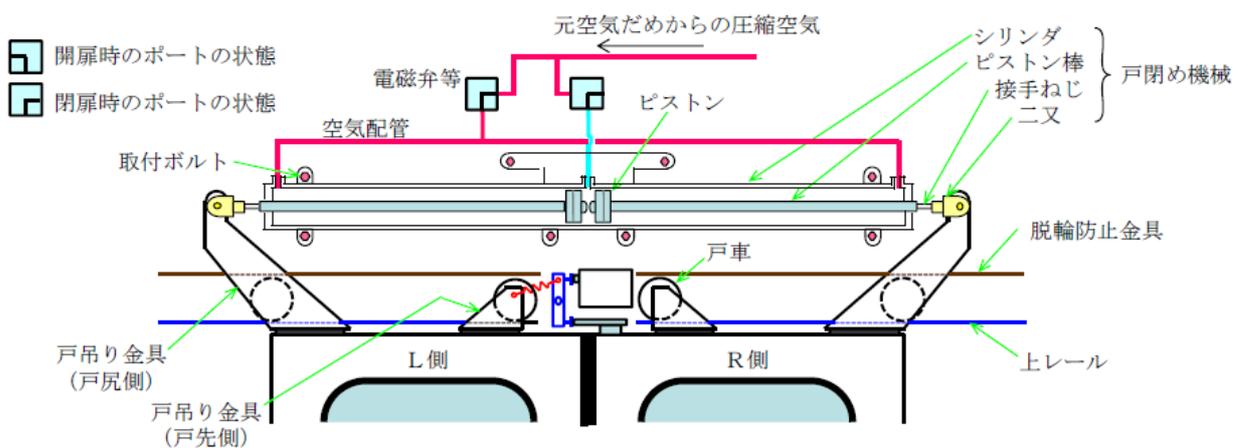
戸閉め機械と戸吊り金具等の概略図(1/2)

本件運転士の口述及び戸閉め表示灯と列車の力行に関する仕組みから、本件ドアは、接手ねじの破断によりドアを閉める力が作用しなくなったため、本件列車が惰行で走行中に開いた

接手ねじの破断面の様相から、接手ねじに上下方向の力による曲げが作用したことにより疲労破壊したと考えられる。また、材料の成分調査の結果、材料には図面指定とは異なる硫黄快削鋼が用いられていたと推定される。

本重大インシデントは、本件ドアの戸閉め機械のピストン棒の接手ねじが破断したことにより、ドアを閉める力が作用しなくなったため、本件列車が走行中に開扉したものと考えられる。

接手ねじの破断は、破断面の状況から疲労破壊によるものと考えられるが、ドアが閉まる際に想定されていなかった曲げが繰り返し接手ねじに作用したため、接手ねじが強度不足となっていたことによるものと考えられる。また、接手ねじの材料に、疲労強度が図面指定の材料であるSS400より低い可能性がある硫黄快削鋼を用いたことが関与した可能性も考えられる。

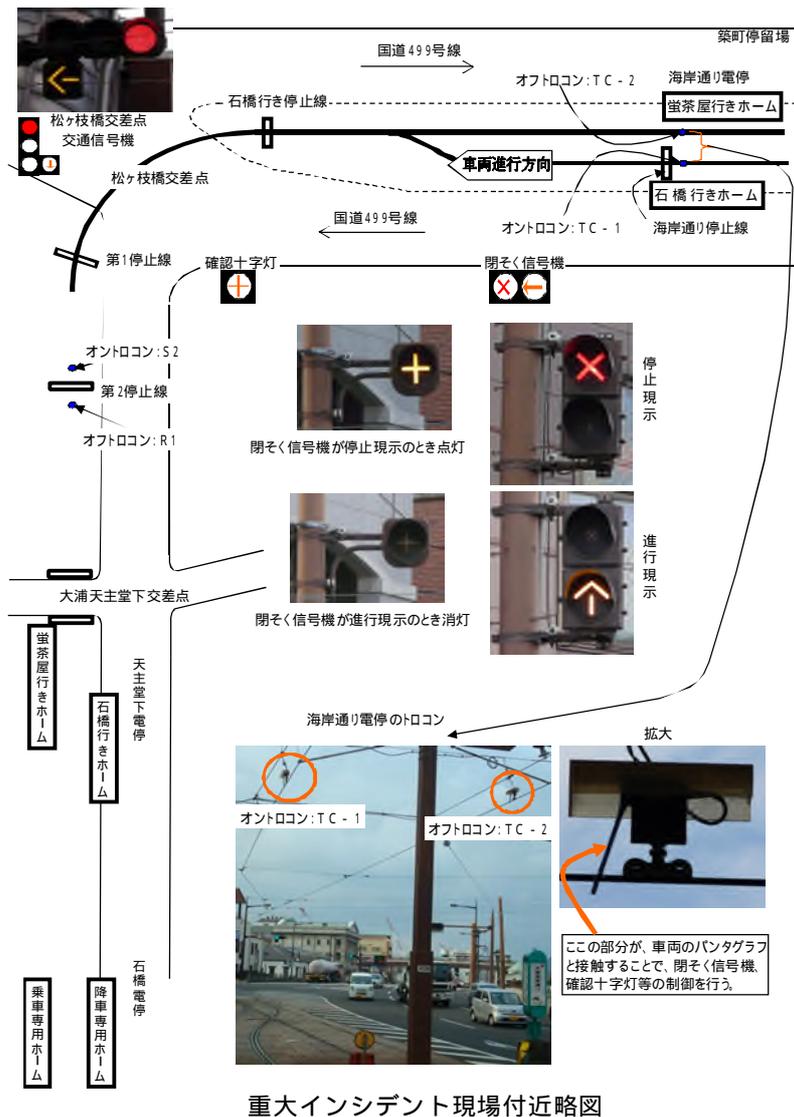
重大インシデント現場付近略図

第363号車担当運転士(以下「運転士C」という。)は、第1204号車が海岸通り電停に到着後、閉そく信号機に進行信号が現示したことで、第1204号車が単線区間に2両在線しているうちの最後の車両であり、単線区間には車両はいないものと思い込み、単線区間に進入したものと推定される。

運転士Cに同社の「蛸茶屋営業所の配車係」（以下「本件配車係」という。）が「単線区間に2両入っており、2両出てきたら入るように」との指示をした際に、運転士Cは、単線区間内に進入している第302号車担当運転士（以下「運転士B」という。）の氏名は聞き損なったが聞き返さなかったことで、本件配車係からの情報を正しく理解することができず、既に単線区間には第1204号車しかいないと思い込んでしまったものと考えられる。さらに第1204号車が単線区間から進出したことで閉そく信号機に進行信号が現示されたことが、第1204号車を最後の車両と思い込んだことに関与しているものと考えられる。
