第2章 航空事故等調査活動

1 調査対象となる航空事故・航空重大インシデント

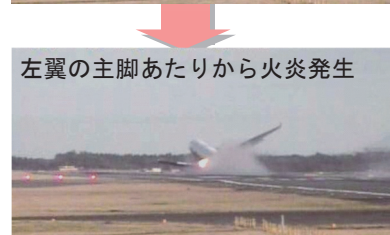
本事故は、同機が、成田国際空港滑走路34Lに着陸した際、ポーポイズに陥り、3回目の接地時に左主脚から左主翼構造に伝わった荷重が設計値（終極荷重）を大幅に上回るものとなったため、左主翼が破断したものと推定される。

同機は左主翼から漏れ出した燃料に着火して火災を起こし、左にロールしながら進み、同滑走路の左側にある草地に裏返しの状態で停止したものと推定される。

左翼の主脚あたりから火炎発生

通常より大きな沈下率（約 7fps）で接地したために強い地面反力を受けたこと、及び接地時の揚力が機体を浮き上がらせるのに十分な大きさ（接地直前の垂直加速度は約 1.24G）であったことから、接地後に同機はバウンドしたものと推定される

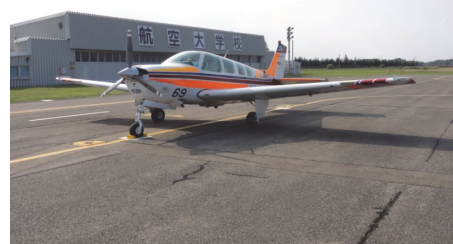
事故機と同型機

独立行政法人航空大学校の安全管理体制が適正に機能せず、不安全行動を見逃してしまう職場環境・組織風土であった可能性が考えられる

- ※ 本事故は2年連続した機体損傷事故の翌年に発生
- ・平成22年11月5日 宮崎空港（着陸時のかく座）
 - ・平成21年10月30日 鹿児島空港（胴体着陸）
