## 第3章 鉄道事故等調査活動

### 3 鉄道事故等調査の状況

## 6 公表した鉄道事故等調査報告書の状況

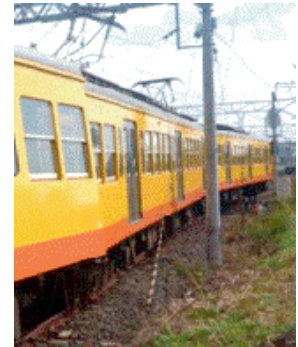
2	公表日	発生年月日・事故種類	鉄軌道事業者	線区(場所)
	H26.2.28	H24.3.30 列車脱線事故	富山地方鉄道(株)	本線 内山駅構内(富山県)
概要	<p>回送列車の運転士は、内山駅に進入する直前で異音と衝撃を感じたため、非常ブレーキを使用して列車を停止させたところ、列車の前軸の車輪が左へ脱線しているのを確認したため、指令に脱線した旨を連絡した。</p> <p>列車には運転士1名及び鉄道係員2名が乗車していたが、負傷者はいなかった。</p>			
原因	<p>本事故は、半径200mの右曲線において、回送列車(除雪車両)の前軸の外軌側(左)車輪の脱線係数が増加するとともに、限界脱線係数が低下したため、外軌に乗り上がって左に脱線したものと考えられる。</p> <p>脱線係数が増加したことについては、通り正矢が曲線半径を小さくする方向に変化していたこと、5m平面性変位が大きくなっていったこと及び除雪車両がカント超過の状態で行ったと考えられることから、横圧が増加するとともに輪重が減少したことによるものと考えられる。なお、除雪車両において、前軸が後軸に比べて軸重が軽くなっていたことも、平面性変位が大きな区間を走行する際の前軸の輪重の減少に関与していた可能性があると考えられる。</p> <p>限界脱線係数が低下したことについては、通り正矢が曲線半径を小さくする方向に変化していたことにより、除雪車両の前軸のアタック角が大きくなったことによるものと考えられる。</p>			
報告書	<p><a href="http://www.mlit.go.jp/jtsb/railway/rep-acci/RA2014-2-1.pdf">http://www.mlit.go.jp/jtsb/railway/rep-acci/RA2014-2-1.pdf</a></p>

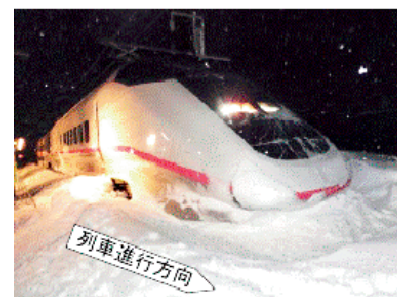
報告書	<a href="http://www.mlit.go.jp/jtsb/railway/rep-acci/RA2014-3-1.pdf">http://www.mlit.go.jp/jtsb/railway/rep-acci/RA2014-3-1.pdf</a>			
5	公表日	発生年月日・事故種類	鉄軌道事業者	線区(場所)
	H26. 4. 25	H25. 3. 2 列車脱線事故	東日本旅客鉄道(株)	奥羽線 神宮寺駅～刈和野駅間(秋田県)
	概要	<p>列車の運転士は、雪の影響で列車の速度が低下すること及び閉そく信号機に注意信号が現示されていたことから、力行ノッチの入り切りを繰り返しながら列車を運転し、神宮寺駅～刈和野駅間の直線区間を速度約20km/hで力行運転中、運転台右下から衝撃を伴う異音を感知したため、直ちに常用ブレーキ(常用最大)を使用して列車を停止させた。列車の停止後、車両点検をしたところ、1両目の前台車第1軸が進行方向左側に脱線していた。その後の調査により、1両目の前台車第1軸は左へ約25mm、第2軸は左へ約20mm脱線していることを確認した。</p> <p>列車には、乗客125名、乗務員3名及び車内販売員2名が乗車していたが、死傷者はいなかった。</p>		
	原因	<p>本事故は、三線軌道区間の吹きだまりの発生しやすい要注意箇所において、特急列車が車両の下部に大量の雪を抱き込み車体が押し上げられた状態となったため、通常の加速が得られない状況で力行運転中に、1両目の前台車第1軸の左車輪及び第2軸の左車輪が、それぞれ標準軌用レールに滑り上がるように乗り上げて左に脱線したものと考えら</p>

れる。 本事故が発生した背景としては、事故現場付近が防雪柵などの風を遮る設備がない環境で、例年よりも多い積雪量及び事故当日の降雪並びに強風により、事故発生前の短時間で吹きだまりが大きくなったこと、かつ、三線軌道の標準軌用レール側は、狭軌用レール側より軌道から側雪までの間隔が近いこと、雪が残りやすい状況であったことが影響したものと考えられる。なお、狭軌用レールと標準軌用レールの間の雪も影響した可能性があると考えられる。		
	報告書	<a href="http://www.mlit.go.jp/jtsb/railway/rep-acci/RA2014-4-1.pdf">http://www.mlit.go.jp/jtsb/railway/rep-acci/RA2014-4-1.pdf</a> <a href="http://www.mlit.go.jp/jtsb/railway/p-pdf/RA2014-4-1-p.pdf">http://www.mlit.go.jp/jtsb/railway/p-pdf/RA2014-4-1-p.pdf</a> (説明資料)		
6	公表日	発生年月日・事故種類	鉄軌道事業者	線区(場所)
	H26. 5. 30	H24. 10. 14 列車脱線事故	九州旅客鉄道(株)	鹿児島線 鹿児島中央駅構内 (鹿児島県)
	概要	<p>列車は、出発後、上記駅構内の左曲線を速度約25km/h で通過した。その後、列車の最前部が79号口分岐器を通過した付近で運転士は乗客の悲鳴のような声に気付き、車内ミラーで後方を確認したところ、車両の連結部の幌が右に大きく傾いていたため、ブレーキを使用して停車させた。運転士が列車の状況を確認したところ、2両目後台車は本来の進路を外れた線路上にあり、第2軸が右へ脱線していた。</p> <p>列車には乗客157名、乗務員1名が乗車していたが、負傷者はいなかった。</p>		
	原因	<p>本事故は、列車の2両目後台車第1軸が、左曲線の外軌(右レール)に乗り上がり、外軌の右へ脱線した後、それに引きずられて第2軸が外軌に乗り上がり右へ脱線した可能性があると考えられる。その後、第1軸は分岐器で異線側に復線して停止したものと考えられる。</p> <p>列車の2両目後台車第1軸が、左曲線の外軌に乗り上がったことについては、</p> <p>(1) 左曲線の通り変位が整備基準値を超えており、かつ、その曲線の右(外側)に大きくなっていったことから外軌側横圧が増加した、</p> <p>(2) 左曲線の平面性変位が整備基準値を超えており、かつ、外軌側の輪重が減少しやすい方向に大きくなっていったことから輪重が減少した</p> <p>ことにより発生したものと考えられる。また、乗り上がり開始地点付近の道床の噴泥、犬くぎの浮き及びまくらぎの一部腐食等があり、レールとタイプレート間に多数あった隙間等が関与したと考えられる。さらに、車両の軸ばねのばね定数が経年により大きくなっていったことが関与した可能性があると考えられる。</p> <p>なお、2両目後台車については、列車の静止輪重比は同社が定める管理値内であったが、前台車の各軸の静止輪重が、右車輪(外軌側)の方が左車輪(内軌側)より大きかったのに対し、各軸の静止輪重が、左車輪(内軌側)の方が大きかったことから、外軌側の横圧が大きくなり脱線の発生に影響した可能性があると考えられる。</p>

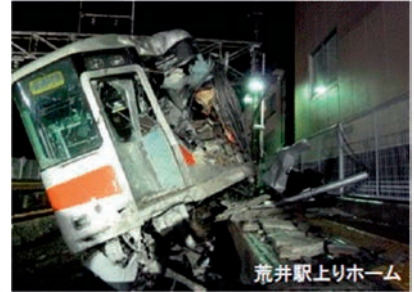
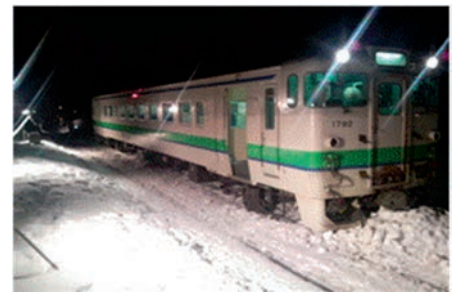
報告書	<a href="http://www.mlit.go.jp/jtsb/railway/rep-acci/RA2014-6-1.pdf">http://www.mlit.go.jp/jtsb/railway/rep-acci/RA2014-6-1.pdf</a>		
9	公表日	発生年月日・事故種類	鉄軌道事業者	線区(場所)
	H26.7.25	H24.2.29 列車脱線事故	北海道旅客鉄道(株)	函館線 八雲駅構内(北海道)
	概要	<p>列車の運転士は、八雲駅で、遅れていた特急列車の通過を待ち、その後、定刻より遅れて同駅を出発した。出発後、運転士は、分岐器付近で横揺れを感じたため、非常ブレーキを使用して列車を停車させた。その後、確認したところ、列車は、4番線から上り本線への進路上にある10号口分岐器通過後、前台車の全2軸が分岐線側線路の右側へ脱線していた。</p> <p>列車には乗客2名及び運転士1名が乗車していたが、死傷者はいなかった。</p>		
	原因	<p>本事故は、列車が分岐器を分岐線側に走行する際、リードレール部においてフランジウェー部分のレール頭頂面付近までに形成された堅く凍った氷雪があったため、前台車の車輪が右リードレールに乗り上げて脱線したものと考えられる。</p> <p>フランジウェー部分に堅く凍った氷雪があったことについては、除雪が十分に行われていなかったことによるものと考えられる。</p> <p>除雪が十分に行われていなかったことについては、八雲駅の教育資料には分岐器のフランジウェー部分の除氷雪に関する記述が欠落していたことから、冬期契約社員がフラ</p>

<p>ンジウェア部分の除氷雪の重要性を十分には認識していなかった可能性が考えられること、並びに北海道旅客鉄道㈱として除雪に関する報告及び冬期契約社員の除雪状況の把握方法を定めていなかったことから、駅での除雪状況の把握が十分ではなかったことが要因となった可能性があると考えられる。</p>		
	報告書	<p><a href="http://www.mlit.go.jp/jtsb/railway/rep-acci/RA2014-7-1.pdf">http://www.mlit.go.jp/jtsb/railway/rep-acci/RA2014-7-1.pdf</a>  <a href="http://www.mlit.go.jp/jtsb/railway/p-pdf/RA2014-7-1-p.pdf">http://www.mlit.go.jp/jtsb/railway/p-pdf/RA2014-7-1-p.pdf</a> (説明資料)</p>		
10	公表日	発生年月日・事故種類	鉄軌道事業者	線区(場所)
	H26. 7. 25	H24. 4. 26 列車脱線事故	日本貨物鉄道㈱	江差線 泉沢駅～釜谷駅構内(北海道)
	概要	<p>列車は、青森信号場を出発し、五稜郭駅に到着した。                      五稜郭駅で列車の到着を待っていた輸送係は、到着した列車の18両目の貨車から発煙しているのを認め、駅務室に連絡した。駆けつけた駅務社員により、台車周辺から発煙していた貨車の消火作業が行われた。一方、同日に、江差線の釜谷駅構内で分岐器の転換不良が発生したため、北海道旅客鉄道㈱の保線社員が同駅構内を確認したところ、周辺のまくらぎに脱線の痕跡があり、分岐器も破損していた。五稜郭駅で発煙していた貨車は脱線した状態ではなかったが、車両を点検した結果、車輪等の状況から同貨車が一旦脱線したものと判断された。                      列車には運転士1名が乗務していたが、負傷はなかった。</p>		
	原因	<p>本事故は、貨車にコンテナを積載した状態において、左右の車輪間で大きな静止輪重アンバランスが生じていたため、半径300mの曲線を走行中に、静止輪重アンバランスが生じていない車両と比較して、外軌側車輪の輪重が小さくなり、かつ、内軌側車輪の輪重が大きくなった影響によって外軌側車輪の横圧が増加したことにより、外軌側車輪の脱線係数が増大して外軌側車輪がレールに乗り上がり脱線したものと考えられる。                      脱線した貨車に大きな静止輪重アンバランスが生じていたことについては、コンテナ内の積荷の偏積によるものと推定される。                      なお、貨物列車が運行する区間において管理することとされている複合変位が、整備すべき対象には該当していなかったが、車輪のレール乗り上がり開始箇所の手前で比較的大きくなっていたことは、外軌側車輪の輪重減少を助長させた可能性があると考えられる。</p>

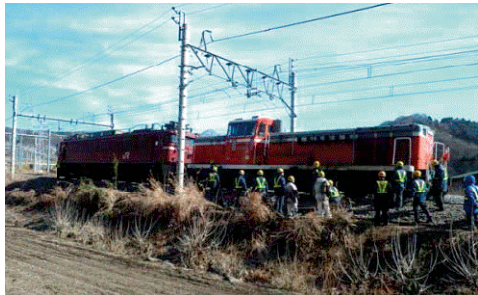
報告書	<p><a href="http://www.mlit.go.jp/jtsb/railway/rep-acci/RA2014-7-2.pdf">http://www.mlit.go.jp/jtsb/railway/rep-acci/RA2014-7-2.pdf</a>  <a href="http://www.mlit.go.jp/jtsb/railway/p-pdf/RA2014-7-2-p.pdf">http://www.mlit.go.jp/jtsb/railway/p-pdf/RA2014-7-2-p.pdf</a> (説明資料)                      事例紹介 (76ページ) を参照</p>		
11	公表日	発生年月日・事故種類	鉄軌道事業者	線区(場所)
	H26. 8. 29	H25. 2. 4 列車火災事故	東日本旅客鉄道㈱	上越線 津久田駅～岩本駅間(群馬県)
	概要	<p>列車の運転士は、後方から引かれるような感じを受けたため、計器類を確認したが異常は見当たらなかったため、運転を継続した。その後、速度約60km/h で力行運転中に、先ほどと同じように後方から引かれるような衝撃を感じたため、運転士は、再度、計器類を確認したところ異常はなかったが、後方を確認したところ無動力で回送している2両目のディーゼル機関車から出火しているのを認めたため、安全な場所を探して非常ブレーキで列車を停止させた。                      その後、ディーゼル機関車は、消火活動により鎮火したが、変速機等、車両の一部が焼損した。                      列車には運転士1名が乗車していたが、負傷はなかった。</p>		
	原因	<p>本事故は、ディーゼル機関車を無動力回送するために行う正逆転切換機構等の「中立ロック」が正確に行われていなかったため、無動力回送時にディーゼル機関車の1速コンバーターに動力が伝わって空回りの状態となり、更に冷却水を抜いていたことから、コンバーターの冷却ができずにコンバーター内が高温となって損傷するとともに、高温となったコンバーターの破片等がコンバーター内部に残っていたトルコン油に引火したことにより火災が発生したものと考えられる。「中立ロック」が正確に行われなかったことについては、作業員が作業方法を知らない状態で作業を行い、確認した作業員も「中立ロック」について正確に理解していなかったためと考えられる。                      作業方法を知らない状態で作業を行い、作業内容を正確に理解していなかったことに</p>

<p>については、無動力回送のような頻度の低い作業について、マニュアルの整備が不十分であり、教育訓練についても作業前に行われていなかったことや、不十分であったことから、同社の同作業に対する重要性の認識が低かったものと考えられる。</p> <p>また、過速度検知のメタリレーがバッテリーからの電源供給が必要な新型に置き換えられていたため、無動力回送では電源が供給されず、許容速度を超えても非常ブレーキが動作しなかったことが、本事故の発生に関与したと考えられる。</p>		
	報告書	<p><a href="http://www.mlit.go.jp/jtsb/railway/rep-acci/RA2014-8-1.pdf">http://www.mlit.go.jp/jtsb/railway/rep-acci/RA2014-8-1.pdf</a> 事例紹介（78ページ）を参照</p>		
12	公表日	発生年月日・事故種類	鉄軌道事業者	線区(場所)
	H26. 8. 29	H26. 2. 13 列車脱線事故	九州旅客鉄道(株)	久大線 天ヶ瀬駅～杉河内駅間(大分県)
	概要	<p>列車の運転士は、速度約70km/hで力行運転中、約50m先の線路上に倒木があるのを認め、直ちに非常ブレーキを使用した。列車は、倒木と衝突し、約60m走行して停止した。停止後、運転士が列車を確認したところ、列車は全軸が脱線し、右に傾いていた。列車には乗客2名及び運転士1名が乗車しており、乗客1名が負傷した。</p>		
	原因	<p>本事故は、線路を横断する状態で杉の木が倒れていたため、走行していた列車が乗り上げ、その際に右へ移動し、脱線したものと考えられる。</p> <p>杉の木が倒れたのは、以下のことから、冠雪による根返りであると考えられる。</p> <ol style="list-style-type: none"> <li>(1) 事故当日に降った湿り気が多い付着力の大きな雪による樹冠への積雪により、杉の木の重心位置が通常より高くなっていたこと。</li> <li>(2) 倒れた杉が壮齢木で、樹高に対して幹も十分な太さであったことから、幹の強度は比較的大きかったが、それに比して根系の支持力が小さかったと考えられること。</li> </ol> <p>なお、少ない積雪でありながら倒木したことについては、倒木が発生した斜面が、谷状で付近の雨水等を集めやすい地形であり、また、斜面の上部にある温泉施設の排水設備が破損して漏れた水が斜面に流れ出していたことにより、立木の根元の斜面が水分を多く含んだ状態であったことによる可能性があると考えられる。</p>

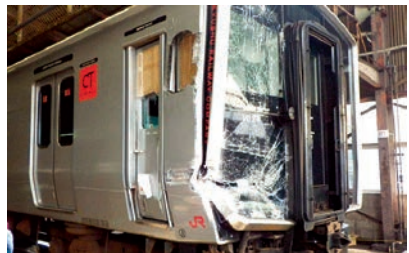
概要	<p>列車の運転士は、高橋駅構内を速度約50km/hで惰行運転中、前方の線路と交差する新堀県道踏切道内に異物があることを認めたため、直ちに非常ブレーキを使用した間にもかかわらず、列車は普通貨物自動車(大型トレーラ)の荷台の後(うしろ)あたり及び荷台に積載していた鉄板に衝突し、同踏切道から約106m行き過ぎて停止した。</p> <p>列車には、乗客65名及び乗務員1名が乗車しており、乗客10名が負傷した。また、大型トレーラには運転者のみが乗車していたが、負傷はなかった。大型トレーラに積載していた鉄板は、列車の衝突により荷台から落下したが、公衆に負傷はなかった。</p>

<p>列車は、先頭車両の前面及び右側面等を損傷し、大型トレーラは、車体(荷台)の一部を損傷したが、火災の発生はなかった。</p>		
	<b>原因</b>	<p>本事故は、列車が新堀県道踏切道を通る際に、踏切直近の交差点で停止信号により停止していた普通貨物自動車(大型トレーラ)が、荷台の後部及びそこに積載していた鉄板を踏切内に残したまま、列車の進路を支障していたため、列車がそれらと衝突したことにより発生したものと推定される。</p> <p>大型トレーラの荷台の後部及び鉄板を踏切内に残したままの状態、大型トレーラが停止していたことについては、踏切直近の交差点の停止線から踏切までの距離が、鉄板を含めた大型トレーラの全長よりも短く、列車の進路を支障する可能性があったが、道に迷った大型トレーラの運転者は、当初通行を予定していた道路に戻ることに意識を集中させて、そのことに気付かなかったものと考えられる。</p> <p>なお、列車が大型トレーラと衝突したことについては、踏切内に残されて列車の進路を支障していたシートに覆われた状態の鉄板の厚さが薄く、列車の運転士は、支障物として認識し難かったこと、また、障害物としての荷台及び鉄板の位置が、踏切障害物検知装置の検知範囲内になく、検知しなかったことから、早期に非常ブレーキを使用するに至らなかったことが影響したものと考えられる。</p>		
	<b>報告書</b>	<p><a href="http://www.mlit.go.jp/jtsb/railway/rep-acci/RA2014-10-2.pdf">http://www.mlit.go.jp/jtsb/railway/rep-acci/RA2014-10-2.pdf</a></p>		
17	<b>公表日</b>	<b>発生日月・事故種類</b>	<b>鉄軌道事業者</b>	<b>線区(場所)</b>
	H26. 11. 27	H26. 7. 11 列車脱線事故(踏切障害に伴うもの)	流鉄(株)	流山線 小金城趾駅～幸谷駅間(千葉県) 第11号踏切道(第4種踏切道：遮断機及び警報機なし)
