第4章 船舶事故等調査活動

8 公表した船舶事故等調査報告書の状況

公表した重大な船舶事故の調査報告書(平成 26 年)

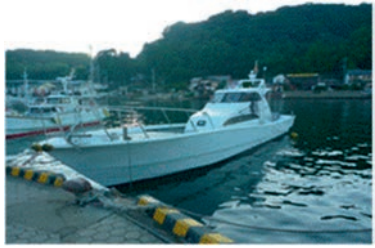
報告書	http://www.mlit.go.jp/jtsb/ship/rep-acci/2014/MA2014-6-1_2014tk0008.pdf		
19	公表日	発生年月日・発生場所	事 故 名	
	H26. 6. 27	H25. 1. 8 長崎県壱岐市勝本港西北西方沖	遊漁船新海 釣り客負傷	
	概要	<p>本船は、船長が1人で乗り組み、釣り客5人を乗せ、長崎県壱岐市勝本港西北西方沖で漂泊して遊漁中、船長が、船首方に移動して行く鳥山を認め、鳥山の北側に本船を位置させようとして北東進中、北方からの連続するうねりを受け、うねりによって船首が上下動した際、船首甲板左舷側に立っていた釣り客1人が、体が空中に浮いた後、船首甲板に落下して負傷した。他の釣り客等に負傷はなく、同船に損傷はなかった。</p>

原因	<p>本事故は、本船が、勝本港西北西方沖を北東進中、船長が、連続して来る北方からの波高約1.5～2mのうねりを認め、第1のうねりを斜めに受けた後、船首を北方に向けて機関のクラッチを切り、第2のうねりを正船首に受けるようにしたが、うねりを認めたのが目前であったので、釣り客に対し、うねりに対する注意喚起を行うことができなかったため、船首甲板にいた釣り客1人が、うねりを目前に認めることとなり、第1のうねりによって船首が上下動して体勢を崩し、第2のうねりによって船首が上下動した際、体が空中に浮いた後、船首甲板に落下して第12胸椎を破裂骨折したことにより発生したものと考えられる。</p>		
	報告書	http://www.mlit.go.jp/jtsb/ship/rep-acci/2014/MA2014-6-4_2014tk0003.pdf		
20	公表日	発生年月日・発生場所	事 故 名	
	H26. 6. 27	H25. 5. 16 北海道稚内市稚内港天北2号ふ頭の西側岸壁	貨物船TAIGAN(カンボジア) 火災	
	概要	<p>本船は、船長ほか22人が乗り組み、上記ふ頭の西側岸壁に係留中、船内で火災が発生した。 本船は、消防隊の消火作業によって鎮火したが、乗組員6人が死亡して3人が負傷し、船橋甲板、船尾楼甲板及び上甲板に焼損を生じた。</p>

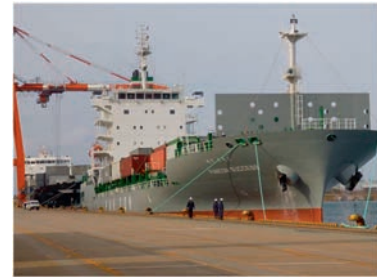
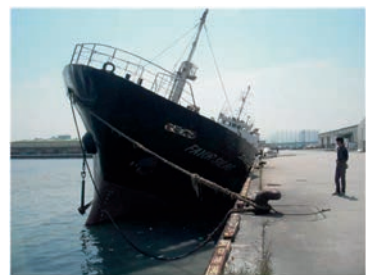
原因	<p>本事故は、夜間、本船が、敦賀港の本件岸壁に係留中、係船索が破断したため、破断した係船索が一等航海士に当たったことにより発生したものと考えられる。</p> <p>係船索が破断したのは、敦賀港内で発生していた副振動によって本船が前後及び左右に運動したことによるものと考えられる。</p> <p>破断した係船索が一等航海士に当たったのは、一等航海士がスナップバックの危険範囲内のムアリングウインチの操作場所にいたことによるものと考えられる。</p> <p>本船が上記岸壁に係留中であつたのは、船長が副振動に関する知識を有していなかったことによる可能性があると考えられる。</p>	
	報告書	http://www.mlit.go.jp/jtsb/ship/rep-acci/2014/MA2014-10-1_2013tk0003.pdf	
28	公表日	発生年月日・発生場所	事 故 名
	H26. 11. 27	H25. 4. 30 大阪府泉大津市所在の泉北大津東防波堤灯台から真方位196° 0.85海里付近	貨物船FAVOR SAILING(カンボジア) 沈没
	概要	本船は、船長ほか8人が乗り組み、阪神港堺泉北区汐見第4号岸壁に係留中、横転して沈没した。乗組員に死傷者はいなかった。	
原因	<p>本事故は、本船が、阪神港堺泉北区助松ふ頭に係留してスクラップの積荷役を行っていたところ、左傾斜し、船長の指示を受け、一等航海士が、バラスタタンクへの海水の注水及びバラスタ作業を実施中、右傾斜となったものの、バラスタ作業を継続したため、離岸直後に左傾斜が生じ、投錨後のバラスタ作業で右傾斜となり、汐見岸壁に係留後のバラスタ作業で左傾斜が生じ、バラスタ作業を継続したが、これまでのバラスタ作業で貨物倉に遊動水が増加し、左傾斜が増し続け、貨物倉及び居住区に海水が流入するに至り、横転して沈没したものと考えられる。</p>

<p>貨物倉に遊動水が発生したのは、一等航海士が、軽いスクラップから積み始めた荷役状況に鑑み、本船の重心が高くなって復原力が減少することを防止しようとしてバラストタンクへ海水の注入を行ったが、資材置場床面及び貨物倉床面に破口が生じていたことから、海水が、貨物倉に入ってビルジュエルからあふれて貨物倉床面に滞留したことによるものと考えられる。</p> <p>一等航海士がバラスト作業を継続したのは、船長及び一等航海士が、貨物倉にビルジ(遊動水)が生じていることを知ったものの、船体の安定性に及ぼす遊動水の影響を知らず、また、船長が傾斜を修正する指示を繰り返して行ったことによるものと考えられる。</p>	
	報告書	http://www.mlit.go.jp/jtsb/ship/rep-acci/2014/MA2014-11-1_2013tk0013.pdf	
29	公表日	発生年月日・発生場所	事故名
	H26.12.18	H25.1.10 京浜港横浜区東方沖木更津港沖灯標から真方位320° 1,950m付近	LNG船PUTERI NILAM SATU(A船、マレーシア) LPG船SAKURA HARMONY(B船、パナマ) 衝突
	概要	<p>A船は、船長ほか31人が乗り組み、水先人2人による水先の下、エスコート船2隻を先導させ、京浜港横浜区東方沖を中ノ瀬西方海域に向けて西南西進中、B船は、船長ほか13人が乗り組み、中ノ瀬航路を出航し、京浜港横浜区の鶴見航路入口付近にある水先人乗船地点に向けて北進中、12時19分27秒ごろ両船が衝突した。</p> <p>A船は、左舷中央部外板に凹損及び亀裂を生じ、B船は、船首部外板等を圧壊し、球状船首に凹損を生じたが、両船共に死傷者はいなかった。</p>	
	原因	<p>本事故は、京浜港横浜区東方沖において、A船が、水先人2人による水先の下、エスコート船2隻を先導させて西南西進中、B船が中ノ瀬航路を出航して北進中、水先人2人が、B船がA船の船尾方を通過すると思い込み、針路及び速力を保持して航行を続け、また、B船の船長がA船の船首方に接近する態勢で航行したため、両船が衝突したことにより発生したものと考えられる。</p> <p>水先人2人が、B船がA船の船尾方を通過すると思い込み、針路及び速力を保持して航行を続けたのは、エスコート船湘南丸から中ノ瀬航路の北口付近におけるB船の速力が8.5ノットであるとの報告を受け、B船の速力が、B船程度の船舶の一般的な速力である中ノ瀬航路の制限速力よりも遅かったため、B船が中ノ瀬航路北口付近で減速したと思ったことによるものと考えられる。</p> <p>B船の船長が、A船の船首方に接近する態勢で航行したのは、中ノ瀬航路出航後の計画針路が338°であったが、内航貨物船及びコンテナ船の避航により、中ノ瀬航路出航後も船首方位349°～006°で増速して航行し、12時16分ごろ約000°に変針した後も針路及び速力を保持していたことによるものと考えられる。</p> <p>A船の速力が、本事故発生前の3分前まで約16ノットであったことは、B船に右転を促すなどの衝突を避ける措置を採らせるためにエスコート船を先行させることが困難であったことから、本事故の発生に関与した可能性があると考えられる。</p>

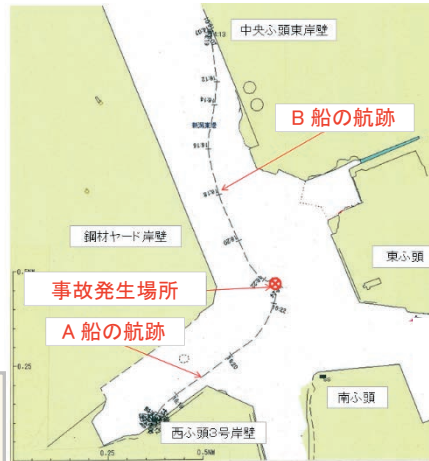
通航方法の合意に約 20 秒を要した

船長 A は、衝突の危険を感じ 20 分 42 秒にバウスラスタ左一杯、同 45 秒に機関停止、21 分 07 秒に全速力後進を指示した

B 船は、離岸して港内を南南東進中、船長 B が A 船を視認した

船長 B は、19 分 35 秒、A 船に対して VHF を使用して右舷を対して通過する通航方法を申し出た (当時の速力 4kn)
