第3章 航空事故等調査活動

2 航空事故等調査の流れ

6 公表した航空事故等調査報告書の状況

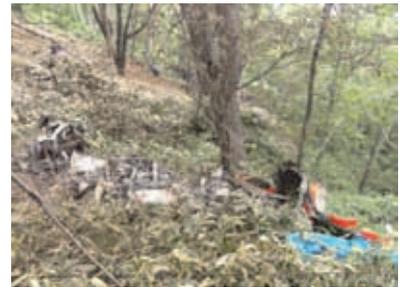
同機には、機長である教官のほか、学生2名及び教育研究飛行の教官1名の計4名が搭乗していたが、機長である教官、学生1名及び教育研究飛行の教官の3名が死亡し、学生1名が重傷を負った。

同機は、大破し火災が発生した。

本事故は、有視界飛行方式下での基本計器飛行訓練としてフードを装着した学生の操縦する同機が、教官の指示どおりに飛行して山岳地帯に進入し、山を覆う雲に接近又は入ったため、機外目標を失い、山との間隔が教官が考えていたよりも近づいていることに気付かず、地表に異常に接近し、教官が学生から操縦を代わり山を回避しようとしたが、適切な方向に回避することができず、山腹に衝突したものと推定される。

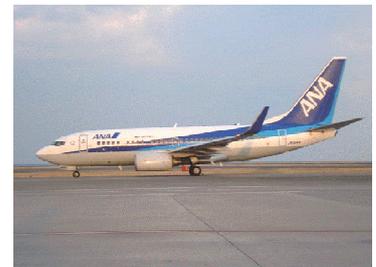
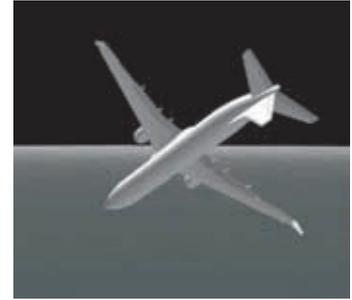
本重大インシデントは、同機の飛行中、操縦室に機長を入室させるため、副操縦士がドアロックセレクターを操作するつもりで誤ってラダートリムコントロールを操作したことにより、オートパイロットによる姿勢の維持が限界を超えて機体が異常な姿勢となるとともに、その認知が遅れ、加えてその後の姿勢回復操作の一部が不適切又は不十分であったため、更に異常な姿勢となり、浮揚する力を失ったことなどから急降下に至り、「航空機の操縦に障害が発生した事態」に準ずる状態に陥ったものと推定される。

ドアロックセレクターを操作するつもりで誤ってラダートリムコントロールを操作したことについては、副操縦士に以前乗務していた737-500のドアロックセレクターの操作記憶が十分に修正されずに残っていたこと、及び737-500のドアロックセレクターと737-700のラダートリムコントロールの配置・形状・大きさ・操作上の類似点が関与したと考えられる。以前の操作記憶が十分に修正されずに残っていたことについては、副操縦士にはドアロックセレクターの配置変更が身に付いていなかった可能性が考えられ、これには配置変更したスイッチの操作をどのように訓練するのかについて、エアーニッポン(株)を含めた航空会社が検討・策定して国土交通省航空局が審査・承認する、差異訓練に関する訓練・審査の内容を決定するための現在の仕組みが十分に機能していなかったことが関与した可能性が考えられる。また、副操縦士が適切にタスク管理できなかつたことが誤操作に関与したと考えられる。

誤操作の認知が遅れたことについては、ドアロックセレクターとラダートリムコントロールの操作上の類似点が関与した可能性が考えられる。また、副操縦士がオートパイロットによる操縦に依存し、飛行状態を監視する意識が不十分であったことが関与した可能性が考えられる。

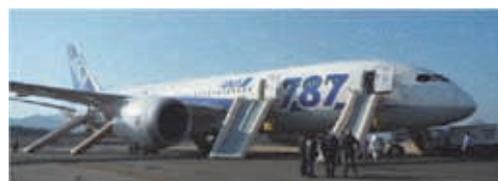
全日本空輸(株)所属ボーイング式787-8型JA804Aは、平成25年1月16日(水)、同社の定期692便として、東京国際空港に向けて山口宇部空港を08時11分に離陸した。08時27分ごろ、四国上空高度約32,000ftを上昇中、メインバッテリーの不具合を示す計器表示とともに、操縦室内で異臭が発生したため、目的地を高松空港に変更し、08時47分、高松空港に着陸した。

同機のメインバッテリーが損傷したが、火災は発生しなかった。

メインバッテリーの熱暴走は、6番セルがセル内部の発熱現象でベントしたことにより熱伝播の起点となって発生したものと推定される。発熱により膨張したセルケースとブレースバーが接触してアース線を介して接地短絡したことによりバッテリーボックス内に大電流が流れてアーク放電が発生したことが熱伝播を助長して熱暴走に至り、バッテリーの損傷を拡大させたものと推定される。

本重大インシデントにおいては、1つのセルの内部短絡による発熱現象が他のセルに伝播してバッテリーの損傷を拡大させることとなったが、熱伝播に至ったことについては、同型バッテリーの開発時の試験において航空機への装備状態が適切に模擬されず、内部短絡の影響が過小評価されたことが関与したものと考えられる。

- (1) 航空機装備品の試験が実運用を適切に模擬した環境で行われるよう航空機製造者及び装備品製造者を指導すること。
- (2) 航空機搭載用リチウムイオンバッテリー (LIB) 試験において電気的環境が適切に模擬されるように、技術基準を見直し、必要があれば技術基準の改正を行うこと。
- (3) 同型式機の型式証明 (TC) 時のLIBの故障率の想定について見直しを行い、その結果を踏まえ、必要があればLIBの安全性評価の見直しを行うこと。
- (4) 同型式機のTCにおいて、セル間の熱伝播リスクが適切に評価されているか見直しを行うこと。
- (5) 同型式機のセルがベントした後に発生するコンタクターの動作が、運航に与える影響を検討し、その結果を踏まえ、必要な措置を講じること。

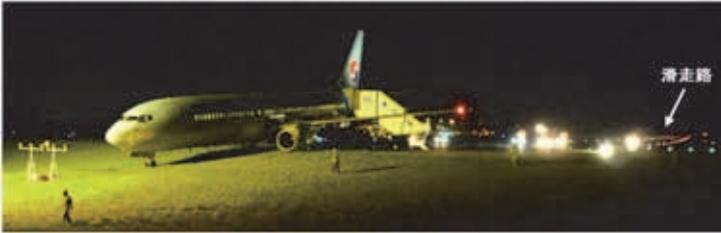
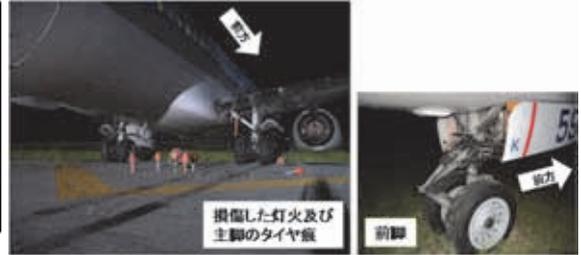
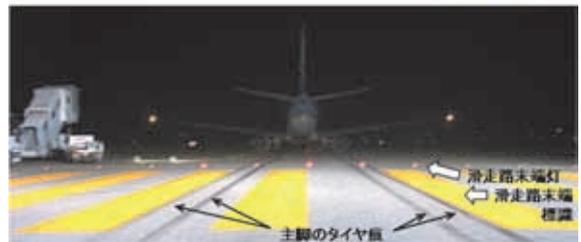
当該重大インシデント機

機長は 1 年半以上新潟空港へ飛来しておらず、また副操縦士は夜間の新潟空港滑走路 10 への着陸は初めてであった。機長及び副操縦士は、交差滑走路を有する新潟空港に慣れていなかったことから、夜間着陸のため視認できる地上目標等が限られる中、着陸後の減速操作やコールに加えて離脱誘導路の確認等、ワークロードが高い状況であったものと推定される。また、速度計に頼らない低速域においては速度感覚をつかみにくかった可能性が考えられる。

機長は「通常、滑走路中心線灯の色の変化で滑走路の残距離を判断している」としているにもかかわらずそれに気付くことができなかつたこと及び副操縦士が「赤色灯火の手前で止まるには速度が少し速かった」と述べていること、また、DFDR の記録によればオートブレーキ解除後ブレーキ圧力が低下していたことから、マニュアルブレーキによる減速操作が不足していたものと考えられる。

機長及び副操縦士は、同機が滑走路 04/22 から離脱できないことを承知していたことから、誘導路 P3 の次に交差滑走路を横断し、滑走路終端の誘導路 B1 に至るといった順序を意識していたものと推定される。
