第4章 鉄道事故等調査活動

9 主な鉄道事故等調査報告書の概要（事例紹介）

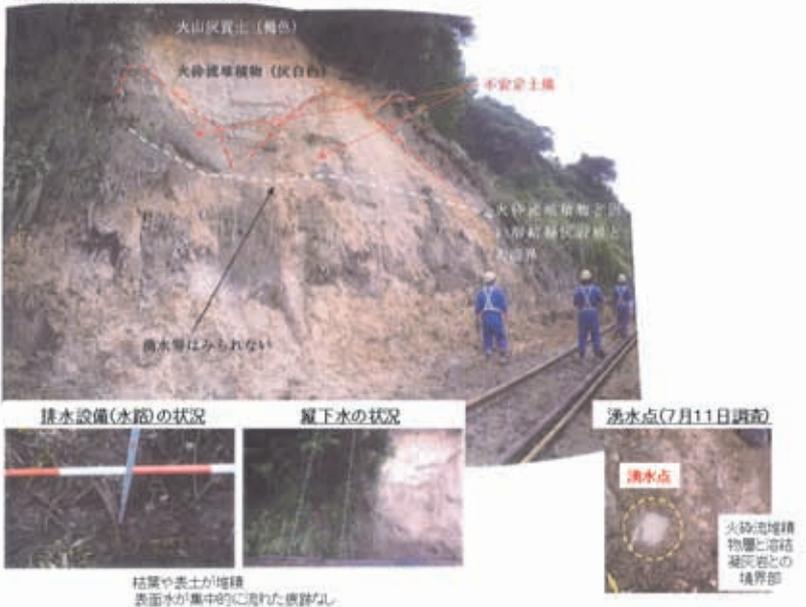
崩壊面の状況(6月22日～23日調査)

崩壊が発生した斜面は尾根状の地形の側面にあたる勾配の急な斜面で、下から溶結凝灰岩、火砕流堆積物、風化火砕流堆積物、ローム、固結火山灰等の地層からなり、主たる崩壊部は、火砕流堆積物と風化火砕流堆積物の層であると考えられることに加え、崩壊発生箇所周辺が切土から約80年経過していることから、地山の経年劣化により力学的な緩みが進行し、斜面の安定度が限界に近い状態であったことが、降雨以外の要因として影響したと考えられる。

原因：本事故は、線路左側の切土斜面が崩壊したため、線路内に木及び土砂が流入し、列車が木に衝突するとともに木及び堆積した土砂に乗り上げて脱線したことにより発生したものと推定される。

斜面が崩壊したのは、崩壊した斜面の地形、地質の状況に加えて、当該箇所は切土斜面における地山の経年劣化により力学的な緩みが進行し、斜面の安定度が限界に近い状態であったところに、最大時雨量39mm、連続降雨量100mmの降雨により土の重量が増加したことによる可能性があると考えられる。
