第3章 航空事故等調査活動

4 調査対象となった航空事故等の状況

9 主な航空事故等調査報告書の概要（事例紹介）

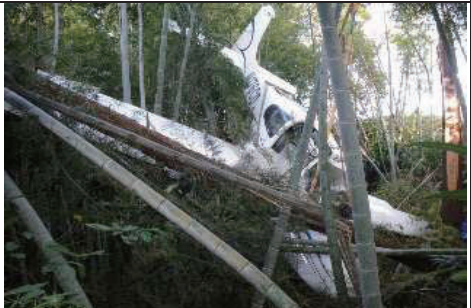
1	公表日	発生年月日・発生場所	所属	登録記号・型式
	H28. 2. 25	H26. 10. 12 鹿児島県指宿市西方	KOREA PILOT SCHOOL (個人受託運航)	N176CD シーラス式SR20型 (小型機)
	概要	<p>同機は、機体を空輸するためサイパン国際空港を離陸して韓国の金浦国際空港に向けて飛行中にエンジンが停止し、鹿児島県指宿市西方の草地に不時着した際に機体を損傷した。</p> <p>同機には空輸を受託した機長のみが搭乗していたが、死傷はなかった。</p> <p>同機は大破したが、火災は発生しなかった。</p>

原因	<p>本事故は、飛行中に同機のエンジンが停止し空中始動できなかつたため、不時着した際に機体を損傷したものと推定される。</p> <p>同機のエンジンが停止したことについては、使用中の後方増槽タンクの燃料枯渇によりエンジンに不調が発生し、機長が残燃料のある前方増槽タンクの燃料セクターバルブを開にしたが、後方増槽タンクの燃料セクターバルブを閉としなかつたため、空となった後方増槽タンクからの空気がエンジン駆動燃料ポンプの吸引により燃料配管内に混入し、やがて燃料の供給ができなくなったことによる可能性が考えられる。</p> <p>停止したエンジンを空中始動できなかつたことについては、燃料配管内に混入した空気がエンジン駆動燃料ポンプの燃料吸引を阻害しエンジンを再始動しにくい状況にしたことによる可能性、及び補助燃料ポンプが十分に機能せずエンジン駆動燃料ポンプの燃料吸引を阻害する空気を速やかに除去することができなかつたことによる可能性が考えられる。</p>		
	報告書	http://www.mlit.go.jp/jtsb/aircraft/rep-acci/AA2016-1-2-N176CD.pdf		
2	公表日	発生年月日・発生場所	所属	登録記号・型式
	H28.2.25	H27.5.1 岐阜県高山市丹生川町	個人	JA2569 グローブ式グローブG109B型 (動力滑空機)
	概要	<p>同機は、機長及び同乗者1名が搭乗し、レジャー飛行のため岐阜県高山市の飛騨エアパークを離陸し、乗鞍岳に近づいていたところ、前方の斜面に衝突し機体を損壊した。</p>		
	原因	<p>本事故は、同機が山の斜面に上昇しながら接近しつつあるとき、反転できない対地高度となり勾配に対応した上昇もできなかつたため、その斜面に衝突したものと推定される。</p> <p>反転できない対地高度となったのは、山の斜面に接近し過ぎたこと及び下降気流に遭遇しても余裕をもって回避できる十分な高度で飛行していなかつたことによる可能性が考えられる。</p>		
	報告書	http://www.mlit.go.jp/jtsb/aircraft/rep-acci/AA2016-1-1-JA2569.pdf

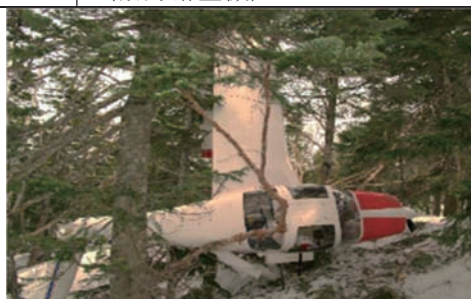
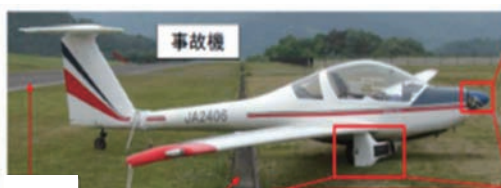
3	公表日	発生年月日・発生場所	所属	登録記号・型式
	H28.2.25	H27.5.17 福島県福島市 ふくしまスカイパーク	個人	JA2406 ホフマン式H-36ディモナ型 (動力滑空機)
	概要	<p>同機は、訓練飛行のため、ふくしまスカイパークを離陸し、ふくしまスカイパークの滑走路32に着陸滑走の際、滑走路から逸脱し、側溝で主脚取付けベルトのボルトを破断したため、主輪のフェアリングにより機体を損傷させた。</p> <p>同機には、機長ほか同乗者1名が搭乗していたが、負傷者はいなかつた。</p> <p>機体は中破したが、火災は発生しなかつた。</p>		
	原因	<p>本事故は、同機が着陸滑走の際、滑走路から逸脱し、滑走路と平行に設置された側溝で主脚取付けベルトのボルトが破断したため、主輪のフェアリングにより機体を損傷させたものと考えられる。</p> <p>同機が滑走路から逸脱したことについては、突風を伴った横風に対する操縦操作が適切でなかつたことにより、右車輪ブレーキの片効き状態になったためと考えられる。</p>		
	報告書	http://www.mlit.go.jp/jtsb/aircraft/rep-acci/AA2016-1-3-JA2406.pdf

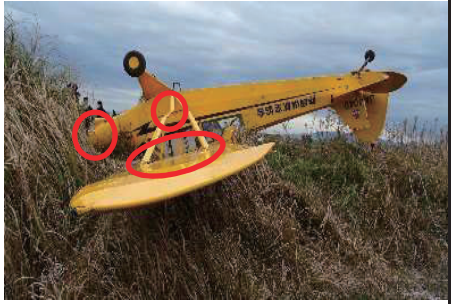
報告書	<p>http://www.mlit.go.jp/jtsb/aircraft/rep-acci/AA2016-9-4-HL7762.pdf 事例紹介（42ページ）を参照</p>			
23	公表日	発生年月日・発生場所	所属	登録記号・型式	
	H28. 11. 24	H27. 12. 20 静岡県静岡市 富士川滑空場	一般社団法人静岡航空協会	JA4048 パイパー式PA-18-150型 (小型機)	
	概要	<p>同機は、富士川滑空場に着陸の際に滑走路を右側に逸脱した後、草むらの上に転覆し、機体を損壊した。</p> <p>同機には、機長のみが搭乗していたが、負傷はなく、火災の発生もなかった。</p>

原因	<p>本事故は、同機が同滑空場に着陸した際、滑走路を右側に逸脱した後、前転して草むらに転覆したため、機体が損壊したことによるものと推定される。</p> <p>同機が滑走路を逸脱したことについては、尾輪接地時にラダーが右に操作されていたこと、及び尾輪が機首を右に向ける方向を向いていたことにより偏向し、その後のラダーによる修正操作も尾輪式飛行機の着陸装置の特性により、効果的ではなかったことによるものと考えられる。</p>

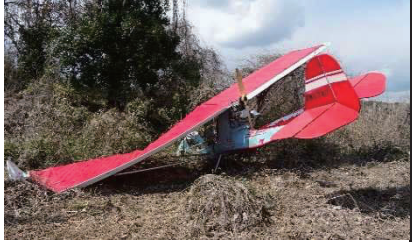
報告書	http://www.mlit.go.jp/jtsb/aircraft/rep-acci/AA2016-9-3-JA4048.pdf			
24	公表日	発生年月日・発生場所	所属	登録記号・型式	
	H28. 11. 24	H28. 3. 23 栃木県宇都宮市柳田町	個人	JR1747 ウルトラライト・エアクラフト式チャレンジャーⅡ-R447L型 (超軽量動力機)	
	概要	<p>同機は、レジャーのため、栃木県宇都宮市柳田町の宇都宮場外離着陸場を離陸し、場周経路を飛行した後、着陸のため進入中、木に接触し墜落した。</p> <p>同機には、操縦者及び同乗者の計2名が搭乗していたが、死傷者はいなかった。</p>			
	原因	<p>本事故は、同機が場外離着陸場に着陸のため進入した際、低い降下経路での進入となり、木に接触し、墜落したものと推定される。</p> <p>低い降下経路で進入を行ったことについては、強い降雨及び風防に当たった雨水の影響により視界が妨げられた状況であったため、高度の目測を誤ったものと考えられる。</p> <p>視界が妨げられた状況において進入を行ったことについては操縦者が天候の悪化に対応することなく、飛行を継続したことによるものと考えられる。</p>

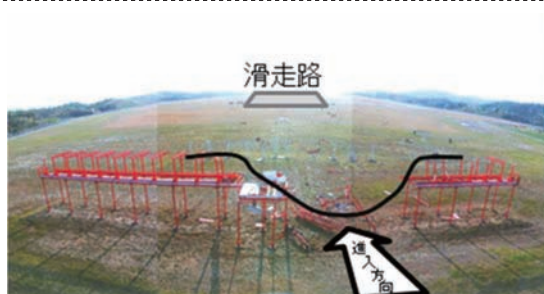
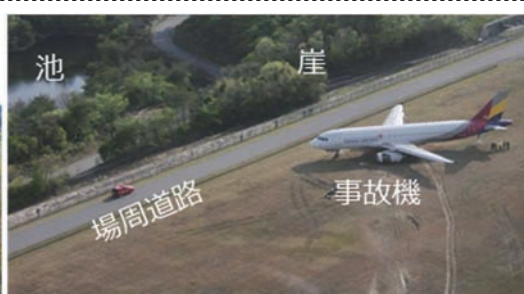
同機には、機長ほか乗務員6名、搭乗整備士1名、乗客73名の計81名が搭乗しており、うち乗客26名及び客室乗務員2名の計28名が軽傷を負った。

同機は大破したが、火災は発生しなかった。
