第5章 船舶事故等調査活動

11 主な船舶事故調査報告書の概要（事例紹介）

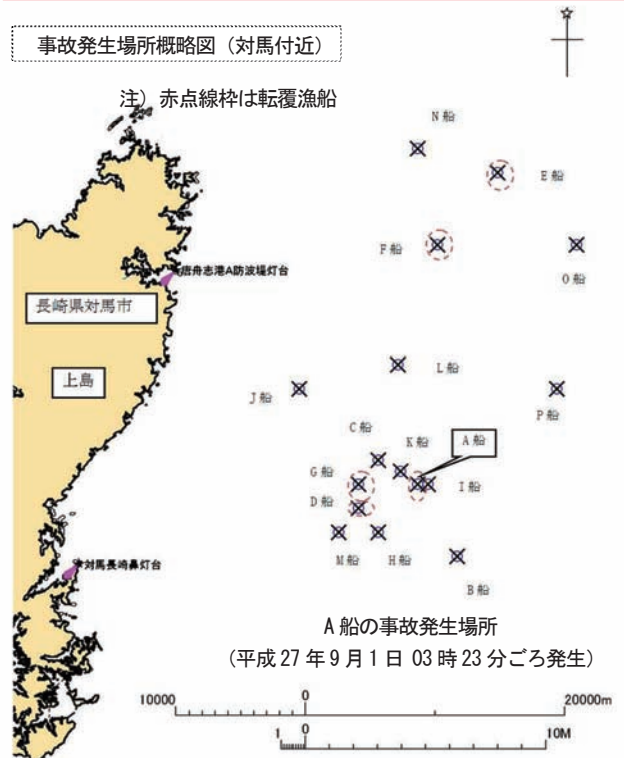
事故発生場所概略図（対馬付近）

D船	9月1日 03時23分頃	2人乗組み 2人死亡
E船	9月1日 03時55分頃	1人乗組み 死傷なし
F船	9月1日 03時55分頃	2人乗組み 2人死亡
G船	9月1日 03時35分頃	1人乗組み 1人死亡

A船の事故発生場所
（平成27年9月1日03時23分ごろ発生）

原因：本事故は、夜間、A船が、上対馬及び下対馬地区に強風注意報及び竜巻を付加事項とした雷注意報が発表されていた状況下、上島東方沖において、約20～30m/sの南風及び東方から波高約3mの波を受けてパラシュート型シーアンカーで漂流中、船員室の出入口である賄い室船尾側の引き戸が開放されていたため、船尾から打ち込んだ海水が機関室に流入し、船体が左舷側へ傾いてブルワーク上端が没水し、復元せずに転覆したことにより発生したものと考えられる。
