第4章 鉄道事故等調査活動

9 主な鉄道事故等調査報告書の概要（事例紹介）

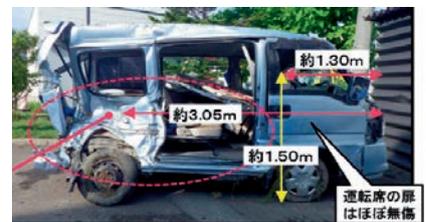
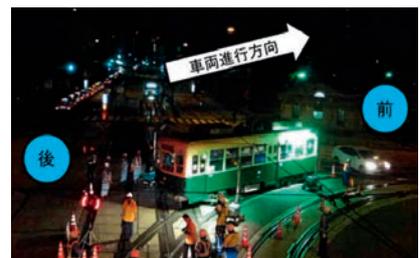
報告書	http://www.mlit.go.jp/jtsb/railway/rep-acci/RA2017-1-4.pdf			
5	公表日	発生年月日・事故種類	鉄軌道事業者	線区(場所)
	H29. 3. 30	H28. 6. 2 車両脱線事故	長崎電気軌道(株)	桜町支線 諏訪神社前停留場～公会堂前停留場間 (長崎県)
	概要	<p>運転士は、長崎駅前停留場方に向けて公会堂前交差点の分岐器を右曲線となる分岐線側に通過中、異音とともに車両が浮き上がるような異状を感じ、ブレーキ操作により車両を停止させた。運転士が降車して確認したところ、車両は、後台車の全2軸がレールの左に脱線していた。</p> <p>車両には乗客1名、運転士1名が乗車していたが、死傷者はいなかった。また、事故現場は道路(併用軌道箇所)の交差点内であったが、脱線した車両は、脱線前及び脱線後において自動車等と接触や衝突はしなかった。</p>		
原因	<p>本事故は、長崎駅前停留場方に向けて公会堂前交差点の分岐器を右曲線となる分岐線側に通過中、異音とともに車両が浮き上がるような異状を感じ、ブレーキ操作により車両を停止させた。運転士が降車して確認したところ、車両は、後台車の全2軸がレールの左に脱線していた。</p> <p>車両には乗客1名、運転士1名が乗車していたが、死傷者はいなかった。また、事故現場は道路(併用軌道箇所)の交差点内であったが、脱線した車両は、脱線前及び脱線後において自動車等と接触や衝突はしなかった。</p>			
報告書	http://www.mlit.go.jp/jtsb/railway/rep-acci/RA2017-1-4.pdf

原因	<p>本事故は、交差点において電車が、右曲線となる分岐器内を後台車第1軸の右車輪背面と、ダイヤモンドクロッシング内のガードレールの機能を持つ部位の側面とを接触させながら走行していた際に、同車輪背面がノーズレール先端付近に乗り上げて脱線を開始し、車輪フランジが同部位の側面上部を走行した後、同軸左車輪が左レールに乗り上げて同軸が左に脱線し、続いて後台車第2軸も左に脱線したことにより発生したものと考えられる。</p> <p>後台車第1軸の右車輪が乗り上げて脱線したことについては、変形したノーズレール先端部に車輪が急激に接触し、同車輪の背面横圧が増加するとともに、変形により車輪背面とノーズレール先端部の接触角が減少していたことの影響によるものと考えられる。</p> <p>ノーズレール先端部が変形したことについては、車輪がノーズレール先端部に接触する構造となる曲線半径の非常に小さい曲線に存在するダイヤモンドクロッシング内で、設計変更によりノーズレール先端部の高さを低くした影響により、ノーズレール先端部が変形しやすい状態となったところに、複数の電車の各台車前軸右車輪の背面が繰り返し衝撃することにより発生したものと考えられる。</p>		
	報告書	<p>http://www.mlit.go.jp/jtsb/railway/rep-acci/RA2017-2-1.pdf 事例紹介（76ページ）参照</p>		
6	公表日	発生年月日・事故種類	鉄軌道事業者	線区(場所)
	H29. 3. 30	H28. 10. 8 踏切障害事故	西日本旅客鉄道(株)	山陽線 四辻駅～新山口駅間（山口県） 中田第1踏切道（第4種踏切道：遮断機及び警報機なし）
	概要	<p>列車が、四辻駅～新山口駅間を走行中、運転士は中田第1踏切道（第4種踏切道）に進入してきた軽トラックを認め、直ちに非常ブレーキを使用した。列車は同軽トラックと衝突した。</p> <p>この事故により、軽トラックの運転者1名が死亡した。</p>		
	原因	<p>本事故は、第4種踏切道である中田第1踏切道に列車が接近している状況において、軽トラックが同踏切道内へ進入したため、列車と衝突したことにより発生したものと推定される。</p> <p>列車が接近している状況において、軽トラックが同踏切道内へ進入した理由については、列車の接近に気付かず踏切道内へ進入した可能性が考えられるが、軽トラック運転者が死亡していることから、詳細を明らかにすることはできなかった。</p>

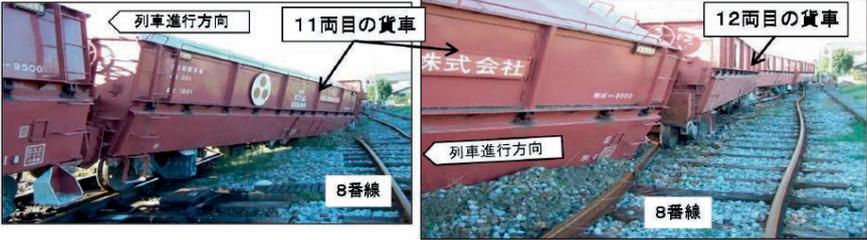
H29.12.21	H28.10.6 列車脱線事故	西濃鉄道(株)	市橋線 乙女坂駅～美濃赤坂駅間(岐阜県)
	概要	<p>列車の運転士は、美濃赤坂駅の手前で速度が通常時より減速するのを感じたので後方を確認したところ、貨車が斜めになっていたため、直ちに非常ブレーキを使用して列車を停止させた。</p> <p>運転士が列車を確認したところ、貨車が脱線していたので、美濃赤坂駅長等の関係者へ連絡した。美濃赤坂駅長が現場の状況を確認したところ、11両目の貨車の後台車全2軸及び12両目の貨車の全4軸が左に脱線していた。</p> <p>ディーゼル機関車には、運転士1名、駅係員1名及び構内誘導係2名が乗車していたが、死傷者はいなかった。</p>

原因	<p>本事故は、列車が半径 201m の右曲線を通過中に、12 両目の貨車の前台車前軸の右車輪が軌間内に脱線し、軌間を広げながら走行した後、同軸左車輪が左レールに乗り上げて脱線し、その後、11 両目の貨車の後台車前後軸、12 両目の貨車の前台車後軸及び後台車前後軸が脱線したものと考えられる。</p> <p>12 両目の貨車の前台車前軸の右車輪が軌間内に脱線したことについては、軌間変位が大きかったことに加え、連続したまくらぎの劣化や犬くぎの浮き上がり等によりレールの支持力が低下し、列車の走行により軌間変位が拡大したため、同軸の右車輪が内軌（右レール）を外れて落下したことにより発生した可能性があると考えられる。</p> <p>軌間変位が大きかったこと及び列車の走行により軌間変位が拡大したことについては、軌間変位に関する整備を実施する明確な管理基準がなかったことや、レールフロー、まくらぎ及び犬くぎ等の保守状態の把握と、それに応じた整備が十分に行われていなかったことが関与したものと考えられる。</p>
報告書	<p>http://www.mlit.go.jp/jtsb/railway/rep-acci/RA2017-9-2.pdf 事例紹介（77ページ）参照</p>

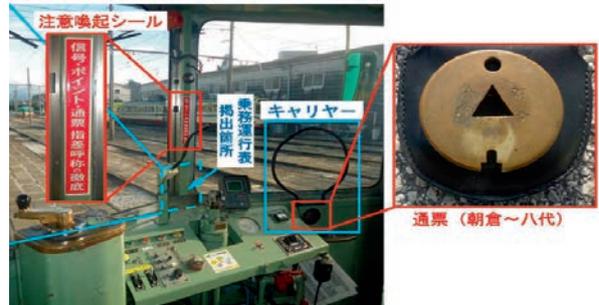
概要	<p>第317車両の運転士は、単線区間の朝倉停留場～八代停留場間にて通票式を施行中、朝倉停留場において、団体旅客整理のために同停留場に派遣されていた係員から旅客の乗降が完了したことを示す合図を受け、同停留場を出発した。</p>

<p>その後、同運転士は、約85m進行したところで通票がないことに気づき、減速していたところ、前方約90mに伊野停留場発文珠通停留場行き1両編成の第316車両を認め、第317車両を停止させた。</p> <p>一方、第316車両の運転士は、朝倉神社前停留場～朝倉駅前停留場間を走行中、前方約60mに停止している第317車両を認め、第316車両を朝倉駅前停留場の約5m手前に停止させた。</p> <p>第317車両には乗客約70名及び運転士1名が、第316車両には乗客約25名及び運転士1名が乗車していたが、負傷者はいなかった。</p>
原因	<p>本重大インシデントは、通票式を施行中の単線区間である朝倉停留場～八代停留場間において、第317車両の運転士が通票を携帯せずに車両を朝倉停留場から出発させたため、第316車両が存在している当該保安区間を走行したことにより発生したものと推定される。</p> <p>運転士が通票を携帯せずに車両を出発させたことについては、出発前の通票の授受を失念し、通票の携帯の確認をしていなかったことによるものと推定される。</p> <p>通票の携帯を確認せずに出発させたことについては、運転士が、旅客整理係員からの乗降完了合図を受けた際、合図があれば車両を出発させてもよいと短絡的に判断を行った可能性があると考えられる。</p> <p>このことについては、同社の運転心得に、運転士自身が旅客の乗降の終了及び保安方式など車両の出発に支障のないことを確かめてから運転を開始することと定められていることの認識が希薄になっていたことが関与したと考えられる。</p>
報告書	<p>http://www.mlit.go.jp/jtsb/railway/rep-inc/RI2017-2-1.pdf</p>
