第5章 船舶事故等調査活動

7 平成31年/令和元年に発生した重大な船舶事故等の概要

8 公表した船舶事故等調査報告書の状況

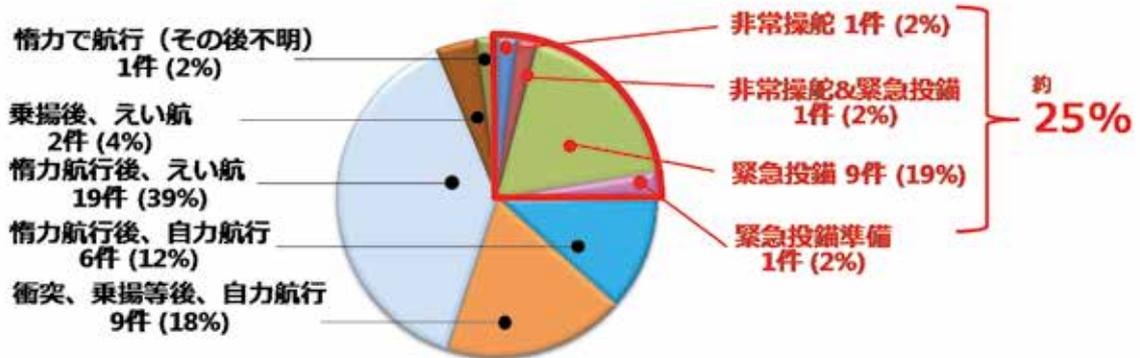
ブラックアウトは、原因が様々で、いつ、どこで発生するか予測することが困難な、突発的に発生する機関トラブルです。過去の統計データから、下のグラフのとおりブラックアウト発生後に緊急投錨等の処置を行った事例は約25%でした。緊急処置を行ったとしても事故を回避できず乗揚などに至った事例もありますが、被害は軽減されます。こうしたことから、ブラックアウト発生後の処置が重要と言えます。

については、ブラックアウトが発生したことを想定した「5. (2) 対応指針」を踏まえたマニュアル又は対応手順を作成し、乗組員の訓練を行うことが対応として有効なものと考えます。

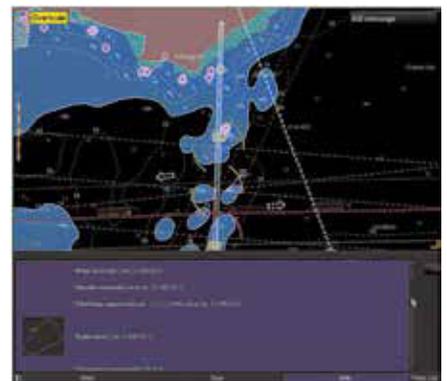
計器(ECDIS)の画面

今回、計画ルート上の橋の高さの確認漏れという基本的なエラーから、重大な社会的影響を及ぼす事故に至ってしまいました。各乗組員が日々の確認作業を適切に行うことはもちろんのこと、乗組員を管理する事業者側においても、船内で使用される航海計器やコンピュータソフト等が高性能化・多様化している状況を踏まえ、現場において乗組員が理解しやすいマニュアルの整備や教育・訓練など、きめ細かなフォローが求められていると調査を通じて感じました。

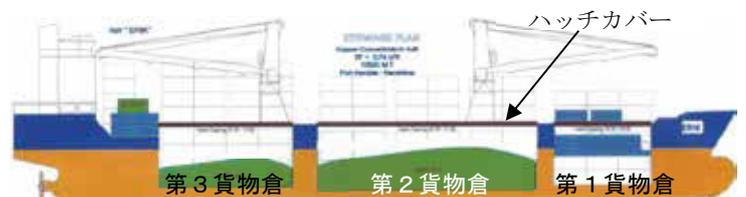
（姿勢イメージ図）

本件清掃作業は、貨物倉への水の侵入を防ぐ水密を維持する目的で荷役作業後に行われる30分程度の定常作業で、持ち運び式梯子（本件梯子）及び清掃用ブラシを使用し、ハッチカバーとハッチコーミングの当たり面及びその周辺に飛散した積荷の粉じん等を除去する作業であり、本事故当時もふだんと同じ手順で行われた（姿勢イメージ図 左）

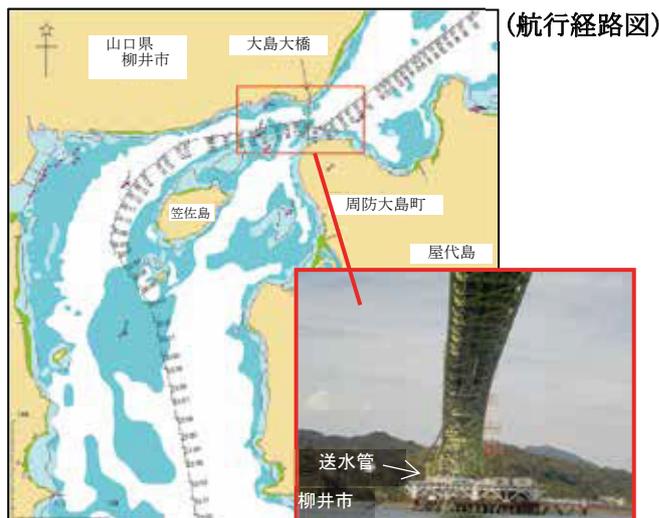
(航行経路図)

航海士Aは、水路誌を確認せず、本船内のコンピューターで自動作成した温山～大島瀬戸～江田島のルート(以下、本件ルート)のデータをECDISに移し、ルートチェック機能を使用した。大島大橋に関する警告を見落とした

船長Aは、温山港で航海士Aと本件ルートを確認したが、前任の船長が確認していると思い、詳細な確認を行わなかった
