# 運輸安全委員会 年報 2020

Annual Report 2020

運輸安全委員会

Japan Transport Safety Board

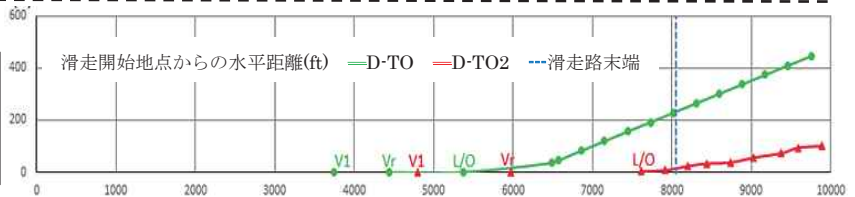
QAR の記録と製造者の推算値

離陸滑走開始位置から浮揚までの水平距離	滑走路末端高度
QAR の記憶	7,720ft	16ft
製造者の推算値	5,370ft	230ft

原因 (抄)：本重大インシデントは、同機が必要な離陸推力よりも低い離陸推力を使用して離陸滑走を開始したため、浮揚までの滑走距離が長くなり、滑走路末端近くで浮揚し、オーバーランに準ずる事態になったものと考えられる。

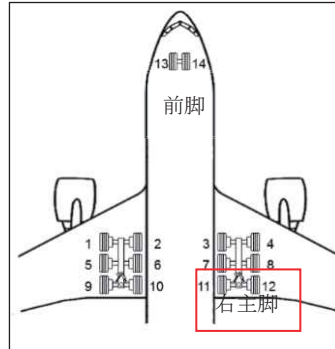
#### 機体損壊状況

- (小破) ・右主脚後方車軸折損 ・右主脚トラックビーム破損
- ・右主脚ステアリング機構の破損 ・右主脚配線及び配線板の破損
- ・ブレーキ及びステアリング機構の作動油ホースの切断
- ・作動油漏れ ・ブレーキ関連部品の破損

車軸が折損したことについては、ピボット穴に腐食に起因する応力腐食割れが発生し、割れがある状態のまま運航したことによるものと推定される。

ピボット穴に腐食が発生した事についてはブッシングが回転しシーラントが切れたことで水分が浸入したこと、及び腐食防止剤が塗布されていなかったことが関与したものと推定される。

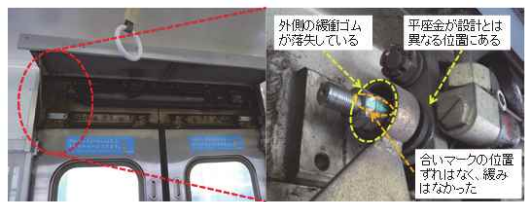
<p>(a) 本件扉の吊部・ドアエンジンの全体 (b) L側の吊部の拡大</p> <p>本重大インシデント発生時の本件扉の吊部の状況</p>			
原因	<p>本重大インシデントは、車両の両開き扉の片側の戸において、戸の吊部の緩衝ゴムが落失し、扉の開閉力を伝達するピストン棒と戸の吊金具との間の接続が外れて連動しなくなったため、戸閉操作時に扉が完全には閉まらず、かつ、扉が開いた状態を検知できずに列車の運行を継続したことにより発生したものと考えられる。</p> <p>戸の吊部の緩衝ゴムが落失したことについては、車両の重要部検査における吊部の締結作業において平座金の取付位置を誤ったため、ピストン棒のナットと緩衝ゴムが直接接触する状態となり、その状態で扉の開閉が繰り返されたことにより、緩衝ゴムの穴部へのナットの食い込みが進展して緩衝ゴムが外れたことによるものと考えられる。</p> <p>また、扉が開いている状態を検知できなかったことについては、緩衝ゴムの落失によりピストン棒と扉の戸が連動しなくなり、ピストン棒が閉扉位置にあるにもかかわらず戸が開いてしまう状態となったため、戸閉めスイッチによる開扉の検知ができなかったことによるものと考えられる。</p>			
報告書	<p><a href="http://www.mlit.go.jp/jtsb/railway/rep-inc/RI2019-2-1.pdf">http://www.mlit.go.jp/jtsb/railway/rep-inc/RI2019-2-1.pdf</a>  <a href="http://www.mlit.go.jp/jtsb/railway/p-pdf/RI2019-2-1-p.pdf">http://www.mlit.go.jp/jtsb/railway/p-pdf/RI2019-2-1-p.pdf</a>（説明資料）</p>

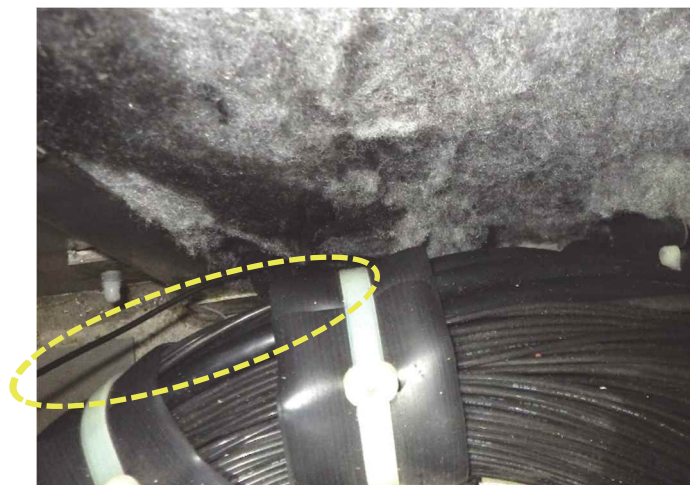
(3) F線は、結束されているケーブルの束から1本のみ外れた状態となっていた。

図2 F線がケーブルの束から外れている状況

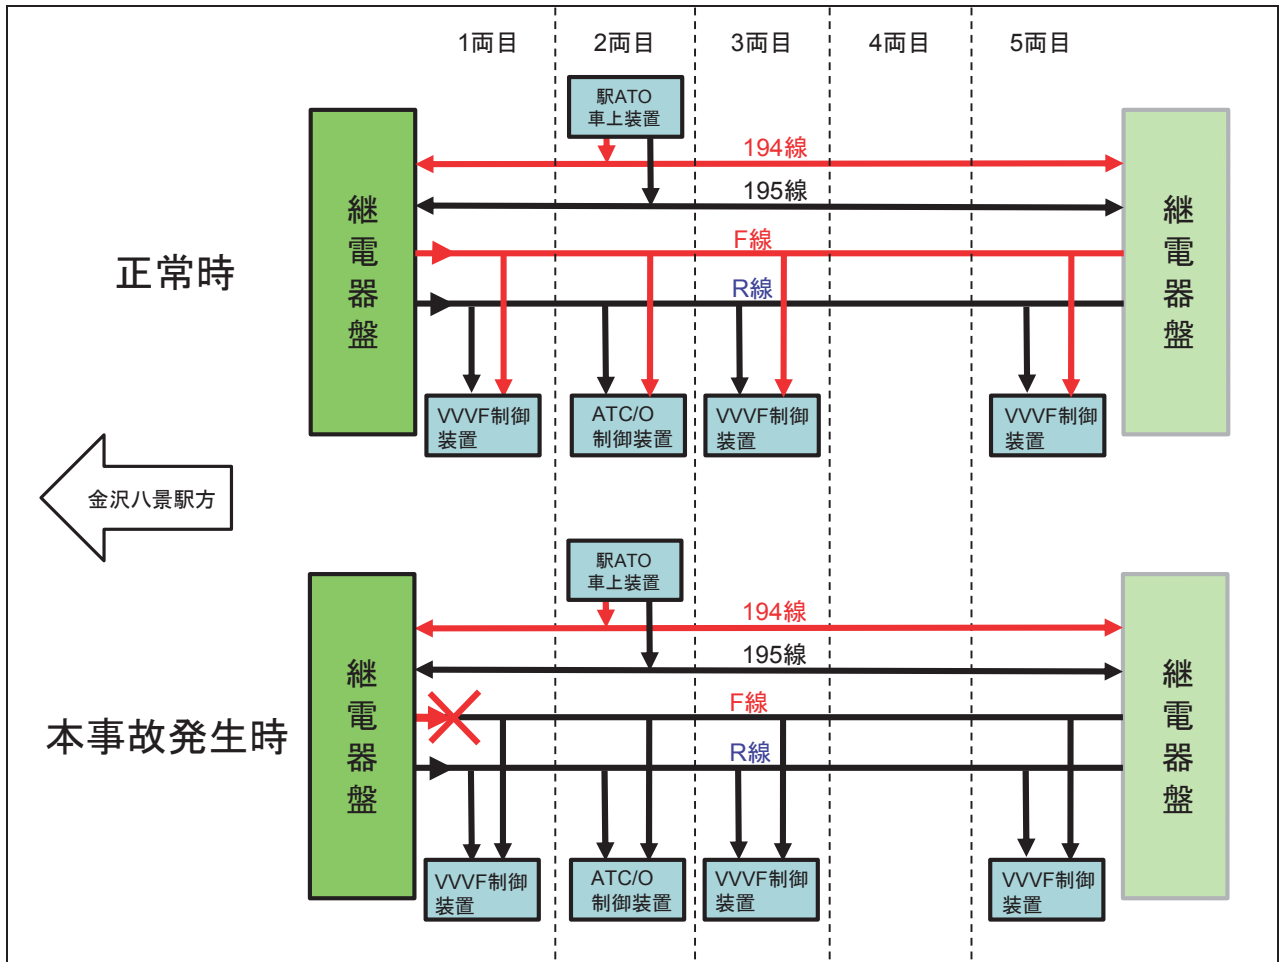
(4) 進行方向は駅ATO車上装置が設定し、リレーを介してF線又はR線に電圧(100V)を印加して、進行方向をVVVF制御装置に伝える仕組みになっている。しかし、F線の断線により、F線の条件が全てのVVVF制御装置に伝わらない状況であった。

図3 車両の関係配線略図（赤線は進行方向が下りの時の加圧を示す）

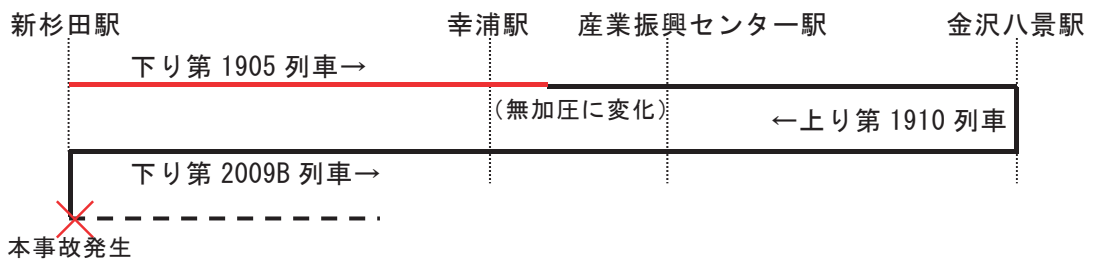
(3) 事故が発生した下り列車の1本前の下り列車（第1905列車）の走行中（幸浦駅・産業振興センター駅間）に、F線の電圧が加圧から無加圧に変化していた。その次の上り列車（第1910列車（事故発生直前の上り列車））は、断線していないR線に電圧が印加されたことにより、正しい進行方向で走行していた。

図4 F線の加圧状況（赤線はF線の加圧を示す）

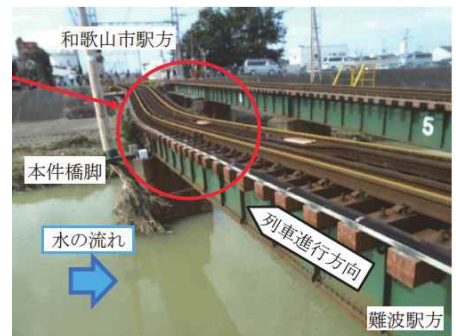
平成24～26年にかけて、橋脚根固め工のぐり石等の流失が進行し、フーチングの側面が露出した。

根固め工の変状に対する評価が不十分で必要な措置が講じられず

事故発生以前から当該橋脚の洗掘に対する防護機能が低下していたところに、増水していた河水によって同橋脚の広い範囲で洗掘が発生し、支持地盤が大きく減少したことにより、同橋脚が沈下・傾斜したものと考えられる。

衝撃振動試験で固有振動数に大きな減少が見られない橋脚についても、河床の状況や根固め工等の洗掘防護工の変状を把握し、健全度を判定することが必要である。

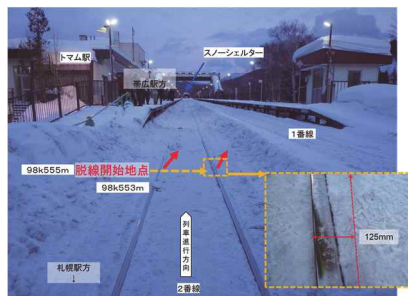
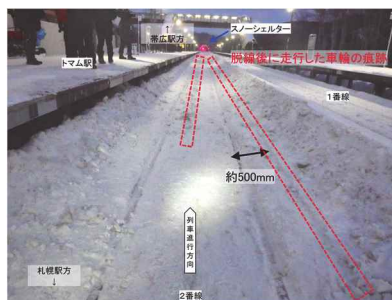
**原因：**本事故は、列車が駅構内の直線区間を通過中、線路上に多くの氷雪が堆積していた箇所において、3両目前台車第1軸の右車輪のフランジが右レールを乗り越えて脱線したことにより発生し、その後、脱線した状態で通過した分岐器内で復線したものと考えられる。

列車の3両目前台車第1軸が脱線したことについては、3両目前台車の側ばりが線路に堆積していた氷雪により押し上げられた状態になるとともに、フランジウェー付近にあった硬い氷雪により車輪フランジが持ち上がったことによる可能性があると考えられる。

除雪の際は、貨車の側ばり位置を考慮し、貨物列車が走行する線区において、軌間外側にレール面より高く形成された氷雪に特に注意する必要がある。

運転士は、脱線を感知後直ちに事後措置を講じる必要があることから、運転士に列車の脱線の発生を知らせることができる装置の開発及び普及を進めることが望まれる。

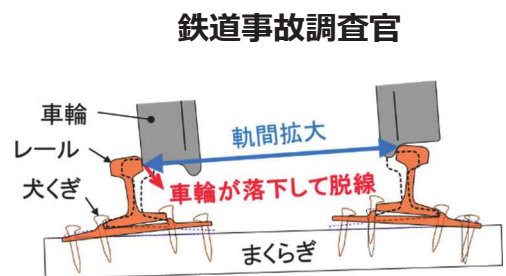
軌間拡大による軌間内脱線のイメージ

- ・直線よりも曲線で発生するが多い。これは、車両が曲線を走行するときに横圧（車輪がレールを横に押す力）が発生する、スラック（曲線を円滑に走行するために軌間を所定の大きさよりも広げること）が設定されている等のためである。
- ・内軌（曲線の内側にあるレール）の軌間内に車輪が落ちるが多い。これは、曲線内では台車の前軸の車輪が外軌（曲線の外側にあるレール）に沿って走行するためである。
- ・雨天等でレールが湿潤状態でも発生する。車輪が回転しながらレールに乗り上がる乗り上がり脱線は、雨天等で車輪とレール間の摩擦係数が低い場合はほぼ発生しない。
- ・何らかの原因で軌間が拡大し発生する。車輪が軌間内に落下し、脱線の起点となった付近では、軌間変位（軌間の寸法と設計値との差）が大きい、犬くぎが浮いている等、軌間拡大に関与する損傷や痕跡が見られる。

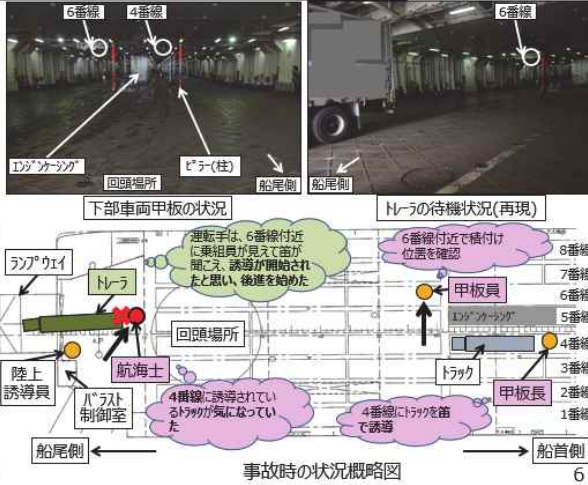
船舶要目：総トン数 18,229ト、全長×幅 199.90m×26.50m  
 事故概要：旅客フェリーは、岸壁で車両の積込み作業中、作業指揮者の航海士が、後進するトレーの右後輪に両足をひかれた。  
 被害状況：両下腿ポット損傷候群、右内側副韌帯付着部剥離、左腓骨骨折幹部及び両腓骨外果の骨折により約2か月の入院加療

- ～主な再発防止策～
- 車両の誘導開始は、笛及び誘導灯(青色)の併用で誘導の合図を行う。 [安全確認・意思疎通]
  - 乗組員は、運転手とアイコンタクトができる位置まで接近し、笛及び誘導灯を併用して誘導を開始。 [安全確認・意思疎通]
  - 運転手は、乗組員とアイコンタクトができ、笛及び誘導灯を併用した誘導が開始された後に発進。 [安全確認・意思疎通]
  - 乗組員を含む全ての船内作業者に、車両の前後至近横切り禁止を指導。 [安全管理]
  - 作業指揮者及び陸上誘導員のほか、車両積込み作業を行う乗組員全員に無線機器を携行させ、情報の共有などを強化。 [意思疎通]

※運航会社では、事故後に、再発防止策を措置

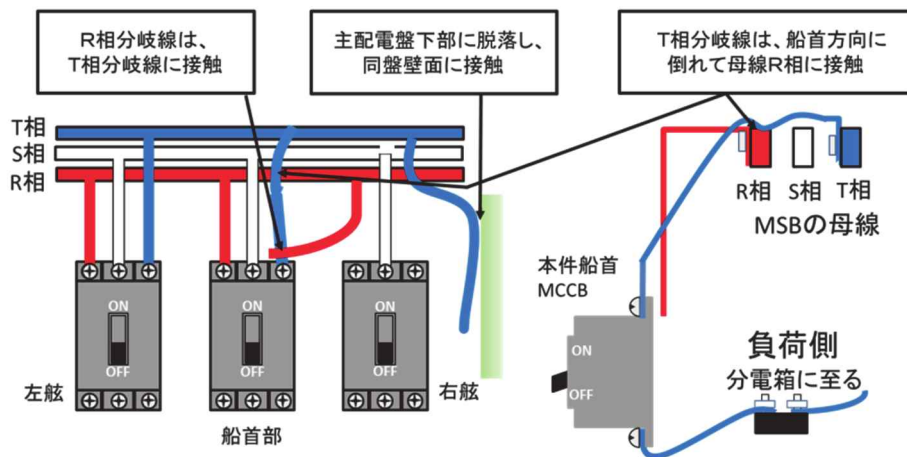
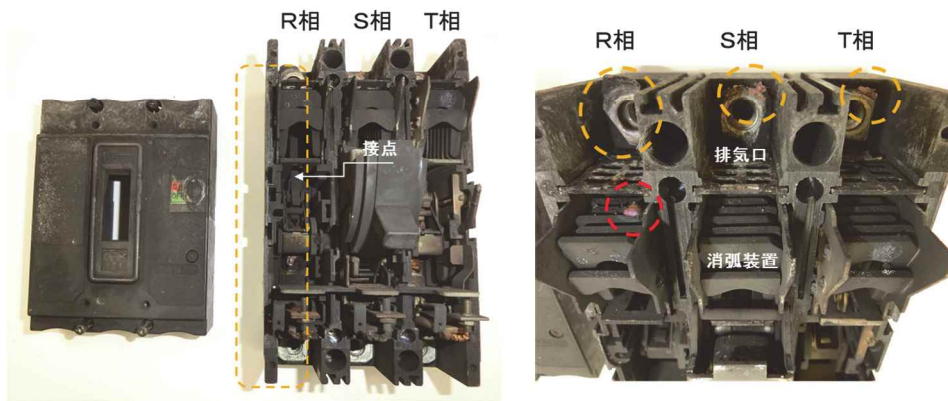
負荷側の故障及び電路の短絡によって何度か短絡電流が流れて断となった履歴のある主配電盤の配線用遮断器からアークガスが放出し、母線銅帯分岐線が溶断して跳ね飛び、同分岐線が相が異なる分岐線に短絡及び船体に地絡した。

- ④ 再発防止策
  - MCCBの更新
  - 電路の絶縁抵抗計測方法の見直し

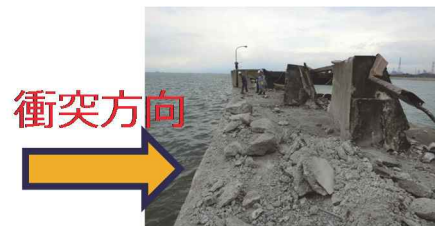
貨物船 (9,378トン) C号  
事故 衝突 (防波堤)

- ① 発生場所 岡山県水島港港内
- ② 運航状況 出航後
- ③ 発電機が停止した原因

燃料油サービスタンクに水が混入し、発電機原動機の燃料油配管に水が混入して燃焼不良を起こした。

- ④ 再発防止策
- 発航前点検における燃料油サービスタンクのドレン排出の状態確認
  - 補油時のサンプル油の状態確認
  - ブラックアウト発生時における対応手順の作成

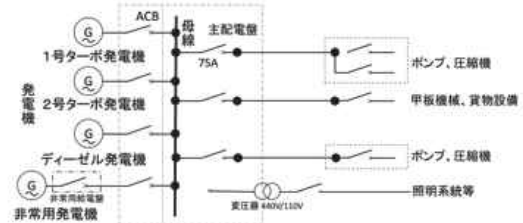
- ✓ 蒸気圧低下でターボ発電機が使用不可
- ✓ 補助ディーゼル発電機の性能低下
- ✓ 非常用発電機の自動バックアップ不能

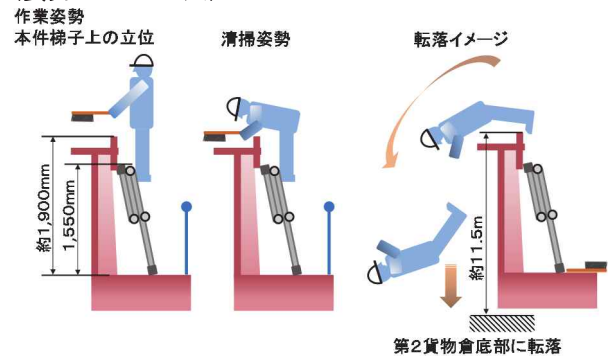
（姿勢イメージ図）

本件清掃作業は、貨物倉への水の侵入を防ぐ水密を維持する目的で荷役作業後に行われる30分程度の定常作業で、持ち運び式梯子（本件梯子）及び清掃用ブラシを使用し、ハッチカバーとハッチコーミングの当たり面及びその周辺に飛散した積荷の粉じん等を除去する作業であり、本事故当時もふだんと同じ手順で行われた（姿勢イメージ図 左）

甲板員は、第2貨物倉右舷船尾側で本件清掃作業をしていたところ、第2貨物倉右舷側で本件清掃作業を行っていた甲板手Aが、身体の大腿部より上部がハッチコーミング頂部から上方に見える状態で、清掃用ブラシを使用しているの見掛けた（姿勢イメージ図 中央）

甲板員は、17時26分ごろ甲板手Aが本件清掃作業中に不安定な姿勢から前のめりとなって倒れ込み、身体が捻れるようになったので、左手でハッチコーミング上部を掴もうとしたものの、掴むことができずに背中を下向きにして頭部から第2貨物倉底部に転落するのを見た（姿勢イメージ図 右）

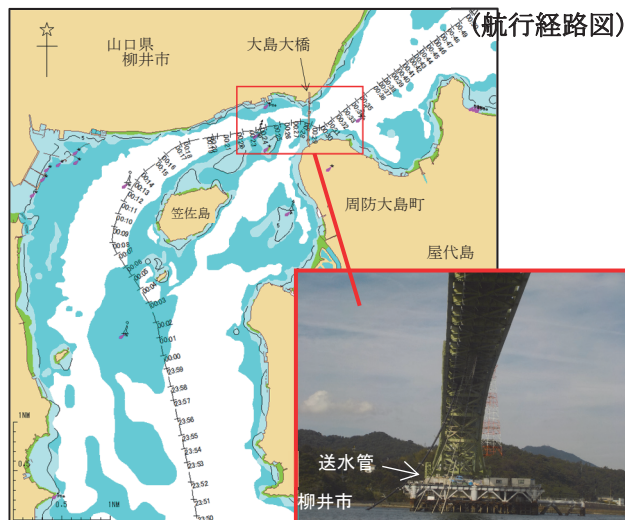
(航行経路図)

航海士Aは、水路誌を確認せず、本船内のコンピューターで自動作成した温山～大島瀬戸～江田島のルート(以下、本件ルート)のデータをECDISに移し、ルートチェック機能を使用した。大島大橋に関する警告を見落とす

船長Aは、温山港で航海士Aと本件ルートを確認したが、前任の船長が確認していると思い、詳細な確認を行わなかった
