第5章 船舶事故等調査活動

7 令和2年に発生した重大な船舶事故等の概要

8 公表した船舶事故等調査報告書の状況

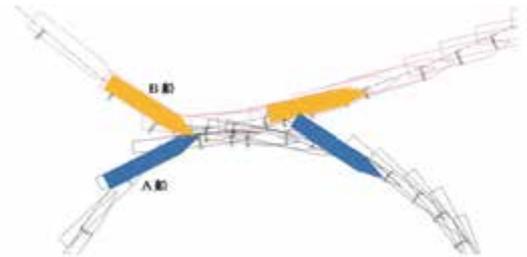
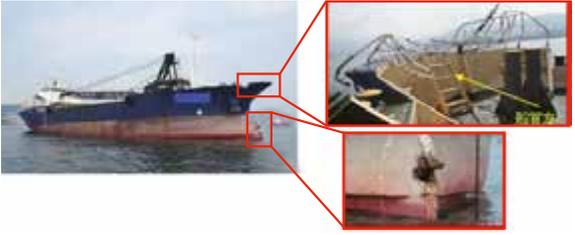
R2.1.30	H30.7.26 広島県呉市音戸ノ瀬戸南口	旅客フェリー石手川 (A船) 貨物船兼砂利石材等運搬船第十大栄丸 (B船) 衝突

概要	<p>A船は、船長ほか8人が乗り組み、広島県呉市呉港呉区を出航し、愛媛県松山市松山港に向けて呉市音戸ノ瀬戸を南進中、また、B船は、船長ほか3人が乗り組み、呉港呉区に向けて安芸灘を西進中、平成30年7月26日07時56分30秒ごろ、音戸ノ瀬戸南口において、両船が衝突した。</p> <p>A船は、旅客1人及び客室乗務員1人が負傷し、左舷船尾部外板の破口等を生じた。 B船は、球状船首の破口等を生じたが、死傷者はいなかった。</p>

原因	<p>本事故は、A船が音戸ノ瀬戸北口から南口に向けて南進中、A船が音戸ノ瀬戸南口に向けて西進中、A船の船長が、ふだんのとおり音戸ノ瀬戸南口付近において左舷対左舷で通過することができると判断して航行を続け、また、B船の航海士が、単独で操船を続けながら海上保安庁告示第92号に指定された経路よりも北方をほぼ全速力で航行したため、A船に気付くのが遅れ、両船とも衝突回避措置が間に合わず、音戸ノ瀬戸南口付近において衝突したものと考えられる。</p> <p>A船の船長が、ふだんのとおり音戸ノ瀬戸南口付近において左舷対左舷で通過することができると判断して航行を続けたのは、B船が、海上保安庁告示第92号に記された音戸ノ瀬戸付近海域の航法及び呉海上保安部が発表している行政指導上の注意事項に従って航行すると思い、海上保安庁告示第92号に指定された経路よりも北方から進入してくることを想定していなかったことによるものと考えられる。</p> <p>B船の航海士が海上保安庁告示第92号に指定された経路よりも北方をほぼ全速力で航行したのは、当該航海士が、事前に海図を見る等水路調査を行っておらず、音戸ノ瀬戸に海上保安庁告示第92号に記された音戸ノ瀬戸付近海域の航法及び呉海上保安部が発表している行政指導上の注意事項が設定されていることを知らなかったことによるものと考えられる。</p> <p>B船の航海士が単独で操船を続けたのは、B船の船長が、当該航海士に音戸ノ瀬戸に接近したことを報告するように指示していなかったこと、及び自らの当直中に音戸ノ瀬戸を通航すると思い自室で待機して昇橋していなかったことによるものと考えられる。</p>

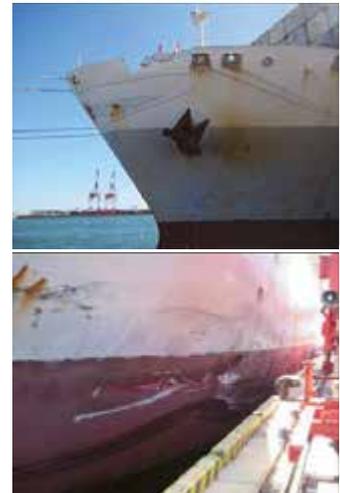
<p>概要</p>	<p>本船は、船長ほか204人が乗り組み、旅客419人を乗せ、平成30年12月30日21時04分（グアム現地時間）ごろサイパン島に向けてアメリカ合衆国準州グアム島アブラ港F-4岸壁を離岸した後、同岸壁西方の水域で港口に向けて左回頭中、後進しながら対岸のD棧橋（米国海軍施設）に接近し、21時13分27秒ごろD棧橋のドルフィンに衝突した。</p> <p>本船は、右舷船尾部外板及び左舷船尾部外板に破口を生じたが、死傷者はいなかった。</p> <p>また、D棧橋のドルフィンに破損を生じた。</p> <p>なお、本船は、本事故の発生を受けて、就航中のクルーズの運航を取りやめ、旅客のうち2人が病気、付き添いにより平成31年1月7日までグアムに滞在したが、それ以外の旅客全員が平成31年1月3日までに空路にて日本に帰国した。</p>						
<p>原因</p>	<p>本事故は、本船がグアム島アブラ港F-4岸壁西方の水域において左回頭中、船長が、ジョイスティックを操作してにつぼん丸の左回頭を助長しようとした際、ジョイスティックを右舷側一杯に倒すつもりであったところ、船尾側一杯に倒し、また、そのことに気付かないまま、ジョイスティックを船尾側一杯に倒し続けたため、につぼん丸が左回頭しながら後進し、船尾部がF-4岸壁の対岸に位置するD棧橋のドルフィンに衝突したものと考えられる。</p> <p>船長が、ジョイスティックを右舷側一杯に倒すつもりであったところ、船尾側一杯に倒したのは、ジョイスティックを右舷側一杯に倒すには、体を船尾方に向けて体の左側一杯にジョイスティックを倒せばよいという意識を持って操作を行ったものの、ふだんと異なる立ち位置及び体の向きで操船していたことから、体を船尾方に向けられないまま左舷方に向いた状態でジョイスティックを体の左側一杯に倒したことによるものと考えられる。</p> <p>船長が、ジョイスティックを船尾側一杯に倒したことに気付かないまま倒し続けたのは、ジョイスティックを操作する自分の手元及び船外表示器を見ることなく操船し続けたこと、船尾配置の航海士からの報告内容をつぼん丸がD棧橋に接近していることを示すものと思わなかったこと、及び操船補佐を行っていた航海士及び水先人の進言及び助言の意図が理解できなかったことによるものと考えられる。</p> <p>船長が、ジョイスティックを操作する自分の手元及び船外表示器を見ることなく操船し続け、及び船尾配置の航海士からの報告内容を本船がD棧橋に接近していることを示すものと思わなかったのは、本船がサイドスラスト及びタグボートによって左回頭を続けていたこと、及び船尾配置の航海士の報告内容をつぼん丸が左回頭を続けている証拠であると解釈し、自分が正しいと思っていることを追認する情報を選択的に集めたことにより、自分の操船が正しいと思い込んでいたことによるものと考えられる。</p> <p>船長が、操船補佐を行っていた航海士及び水先人の進言及び助言の意図が理解できなかったのは、自分が正しいと思っていることの反証となる情報を軽視してしまいがちになっていたことによるものと考えられる。</p> <p>船長が、自分が操船の主導権を持って離岸回頭を行いたいと考えており、また、操船補佐を行っていた航海士が新人で、教育期間中の段階にあると認識していたことは、水先人及び操船補佐を行っていた航海士からの助言及び進言よりも自分自身の判断に重きをおいて操船を行うことにつながり、このことが、ジョイスティックを船尾側一杯に倒したことに気付かないまま倒し続けたことに関与した可能性があると考えられる。</p>						
<p>報告書</p>	<p>https://www.mlit.go.jp/jtsb/ship/rep-acci/2020/MA2020-7-2_2019tk0001.pdf https://www.mlit.go.jp/jtsb/ship/p-pdf/MA2020-7-2-p.pdf（説明資料）</p>						
<p>参照</p>	<p>事例紹介（122ページ）</p>						
<p>9</p>	<table border="1"> <tr> <th data-bbox="209 1783 357 1827">公表日</th> <th data-bbox="357 1783 786 1827">発生日月日・発生場所</th> <th data-bbox="786 1783 1420 1827">事故名</th> </tr> <tr> <td data-bbox="209 1827 357 1897">R2.8.27</td> <td data-bbox="357 1827 786 1897">R1.9.17 北海道根室市納沙布岬東方沖</td> <td data-bbox="786 1827 1420 1897">漁船第六十五慶栄丸 転覆</td> </tr> </table>	公表日	発生日月日・発生場所	事故名	R2.8.27	R1.9.17 北海道根室市納沙布岬東方沖	漁船第六十五慶栄丸 転覆
公表日	発生日月日・発生場所	事故名					
R2.8.27	R1.9.17 北海道根室市納沙布岬東方沖	漁船第六十五慶栄丸 転覆

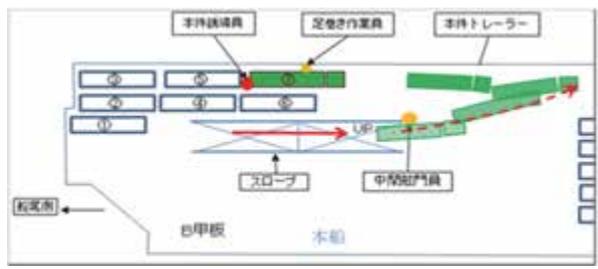
<p>R2.12.17</p>	<p>H31.1.20 福岡県博多港香椎パークポート</p>	<p>ロールオン・ロールオフ貨物船ちゅらしま 作業員死亡</p>
<p>概要</p>	<p>本船は、船長ほか13人が乗り組み、福岡県博多港香椎パークポート8号岸壁（本件岸壁）でコンテナシャーシの積み込み作業中、平成31年1月20日01時55分ごろ、車両甲板において、誘導作業に当たっていた作業員が、同甲板上に積載されていたコンテナシャーシと後進するトレーラーとの間に挟まれて死亡した。</p>	
<p>原因</p>	<p>本事故は、夜間、本船が、本件岸壁において、B甲板でコンテナシャーシの積み込み作業中、トレーラーの誘導及び積付け位置等を指示する作業員（本件誘導員）が後進するシャーシを牽引するトレーラー（本件トレーラー）と先に積み込まれていたコンテナシャーシとの間に挟まれたため、発生したものとして推定される。</p> <p>本件誘導員が後進する本件トレーラーと先に積み込まれていたコンテナシャーシとの間に挟まれたのは、トレーラー運転手が本件誘導員の姿を確認できなくなったものの、本件誘導員の笛の合図により後進を続け、また、本件誘導員が停止の笛の合図を吹いた後、本件トレーラーの後方を通って左側へ移動したことによるものと考えられる。</p> <p>トレーラー運転手が、本件誘導員の姿を確認できなくなったものの、後進を続けたのは、本件誘導員の笛の合図がふだんと同じく聞こえていたことによるものと考えられる。</p> <p>本件トレーラーは、トレーラー運転手が、本事故当時、脚巻き作業員が本件誘導員の停止の笛の合図を聞いてからトレーラーが少し下がったと感じており、その後連続する笛の音を聞いていることから、笛の合図と同時に完全に停止していなかったものと考えられる。</p> <p>本件誘導員が、停止の笛の合図を吹いた後、本件トレーラーの後方を通って左側へ移動したのは、コンテナシャーシ左側後部のタイヤに車止めを設置する目的であった可能性があると考えられるが、本件誘導員の姿を目撃した者がいないことから、明らかにすることができなかった。</p> <p>トレーラー運転手の荷役作業前の飲酒は、トレーラー運転手の具体的な運転技能に</p>

対して、どのように影響を与えたかについては、明らかにすることができなかったが、飲酒が運転に必要な技術や行動に極めて低い血中濃度から影響を与え、血中濃度が高くなればその分影響も強くなることから、本事故時、状況判断、反応時間等の運転技能に影響を及ぼしていた可能性があると考えられる。
	報告書	https://www.mlit.go.jp/jtsb/ship/rep-acci/2020/MA2020-11-1_2019tk0028.pdf
15	公表日	発生年月日・発生場所
	R2.12.17	R1.6.26 広島県三原市佐木島西方沖 貨物船ジェイケイⅢ（A船） 掃海艇のとじま（B船） 衝突
	概要	A船は、船長ほか4人が乗り組み、広島県福山市福山港に向けて北東進中、また、B船は、艇長ほか40人が乗り組み、広島県呉市呉港に向けて南南西進中、令和元年6月26日23時55分ごろ、広島県三原市佐木島西方沖において、両船が衝突した。 A船は、球状船首に凹損等を生じ、B船は、右舷船尾部外板の破口等を生じたが、両船共に死傷者はいなかった。
	原因	<p>本事故は、夜間、広島県三原市佐木島西方沖において、A船が北東進中、B船が南南西進中、A船の航海士が、B船と左舷対左舷で通過しようと思ひ、青木瀬戸の中央付近を航行し続け、また、B船の当直士官が、A船と左舷対左舷で通過することに不安を感じて右舷対右舷で通過することとし、B船の艇長に左転することを申し述べてB船の艇長から許可を得たと思ひ、小佐木島から寅丸礁灯標の西側の海域の中央付近を航行し続けたため、両船が衝突したものと考えられる。</p> <p>A船の航海士が、B船と左舷対左舷で通過しようと思ひ、青木瀬戸の中央付近を航行し続けたのは、ふだんから同瀬戸の中央付近に表示されていたレーダーの予定針路線に沿って航行し、反航船と左舷対左舷で通過していたことから、そのうちB船が右転して青木鼻に寄って南西進するものと思ひ込んでいたことによるものと考えられる。</p> <p>B船の当直士官が、A船と左舷対左舷で通過することに不安を感じたのは、A船が青木鼻寄り航行しているように見えたこと、及び青木鼻付近の10m等深線を近くに感じて気になっていたことによるものと考えられる。</p> <p>B船の当直士官が、A船と右舷対右舷で通過することとして小佐木島から寅丸礁灯標の西側の海域の中央付近を航行し続けたのは、A船が左転して青木鼻に寄って北進すると思ひ込んでいたことによるものと考えられる。</p> <p>B船の当直士官が、B船の艇長に左転することを申し述べてB船の艇長から許可を得たと思つたのは、操艦に関してB船の艇長に信頼されていると思つており、本事故当時、自分の操艦に対して指導がなかったことから、容認されていると解釈していたものと考えられる。</p> <p>A船及びB船が、VHFを使用して互いに航行に関する情報を得ていなかったことは、本事故の発生に関与した可能性があると考えられる。</p> <p>B船の艇長が、覚醒水準が低下して居眠りに陥り、B船の当直士官を適切に指導していなかったことは、本事故の発生に関与した可能性があると考えられる。</p>

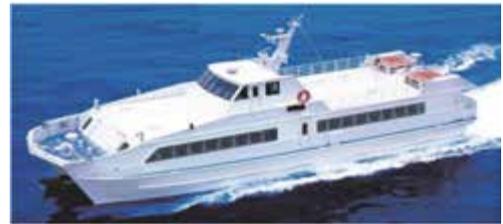
旅客船そらは、船長及び機関長が乗り組み、旅客29人を乗せ、泉州港の海上アクセス基地を出発し、阪神港神戸第5区の神戸空港海上アクセスターミナルにある栈橋へ向けて北進中、平成29年7月26日21時29分ごろ阪神港神戸第6区の神戸空港東進入灯台に衝突した。

そらは、旅客4人が重傷を、旅客21人及び乗組員2人が軽傷を負い、左舷側船体船首部に圧壊等を生じた。また、神戸空港東進入灯台は、脚部の擦過傷等を生じた。

本事故は、夜間、神戸空港東進入灯台E2施設灯の灯光が背後にあるポートアイランドのコンテナターミナルの照明灯の灯光によって見えにくい状況下、旅客船そらが、阪神港神戸第5区にある神戸空港海上アクセスターミナルの栈橋に向けて阪神港神戸区を北進中、船長が操舵スタンドの左舷側に設置されたレーダー及びレーダー画像を重畳したGPSプロッターを使用せず、目視のみで見張りを行っていたため、神戸空港東進入灯台に向かって航行していることに気付かず、同灯台に衝突したものと考えられる。

株式会社OMこうべは、再発防止策が継続的に、かつ、確実に実施されることが重要であることから、次の事項に重点を置き、継続的に運航委託先の乗組員に対する教育及び訓練を実施すること。

- (1) 航海計器の適切な利用を含む見張りの重要性
- (2) 乗組員間における航海の安全に関する情報共有の重要性
- (3) 乗揚（衝突）予防援助装置の活用を含む安全運航の重要性
- (4) 基準航路を航行することの安全性を認識し、可能な限り基準航路を航行するなど適切な操船を行うこと的重要性

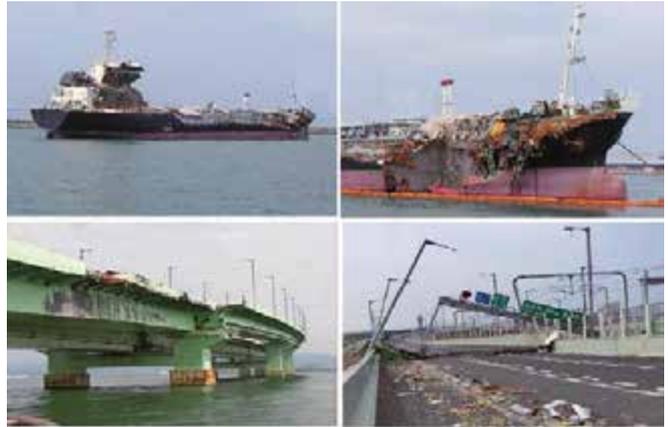
宝運丸は、右舷船首部の甲板の圧壊等を生じ、また、関西国際空港連絡橋は、道路桁の橋梁部に曲損、破口、擦過傷等を、鉄道桁に架線柱の倒壊、レールのゆがみ等を、ガス管の破

本事故は、宝運丸が、台風第21号が接近し、大阪湾を含む瀬戸内海に海上台風警報が発表されていた状況下、台風避難の目的で‘関西国際空港1期空港島’（関空島）南東方沖の北方約1海里に関西国際空港連絡橋がある‘大阪府泉州港南西側にあるオイルタンカーバースの東方’（本件錨地）に単錨泊を続け、また、台風接近に伴う強い風及び波浪により走錨し、一旦、主機を使用して圧流が止まったとしてジョイスティックをホバーの位置にし続けたため、宝運丸を制御する距離的な余裕がない状況で再び圧流され、関西国際空港連絡橋に衝突したものと考えられる。

宝運丸が関空島南東方沖の北方約1海里に関西国際空港連絡橋がある本件錨地に錨泊したのは、船長が、台風第21号が本件錨地の東側を通過し、進行軸の左半円に入ると思っていたこと、台風の進行速度が速く、長時間にわたって強い風が吹くことはないと思っていたこと、周囲を陸岸に囲まれており、底質が泥で錨かき良く、台風避難時に他の船舶も錨泊していたこと、次の積み荷役が阪神港堺泉北区で行われる予定であったこと、及び平成23年版リーフレット「走錨海難を防止しよう」を知らず、関空島から3海里以内の海域を避けて錨泊することを認識していなかったことによるものと考えられる。
