ANNUAL  
REPORT  
2021

運輸安全委員会  
年報

2021

令和3年7月  
運輸安全委員会  
Japan Transport Safety Board

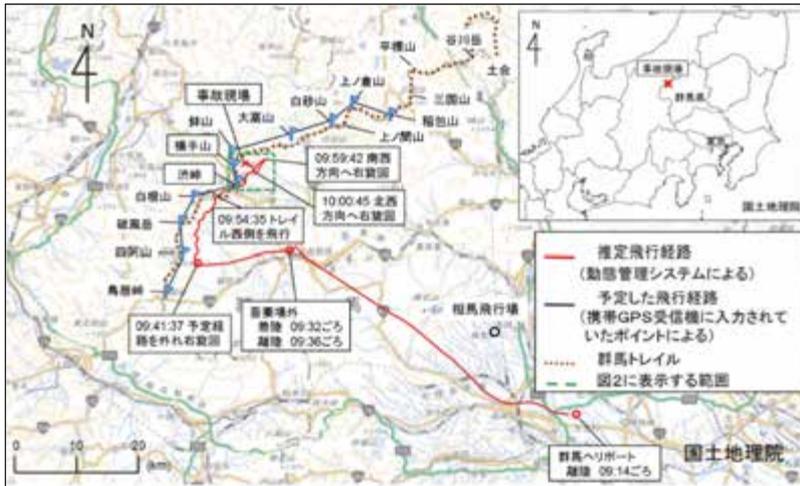
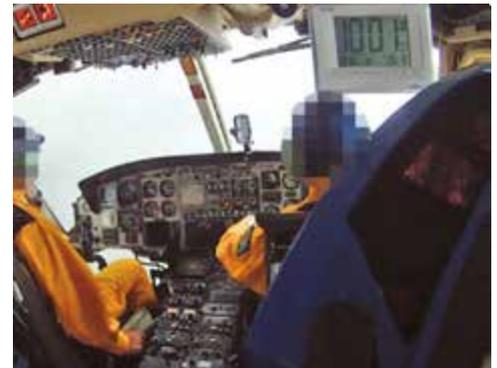
衝突 5 秒前の映像(10:01:07)  
(飛行制御装置のモード変更を試みた)

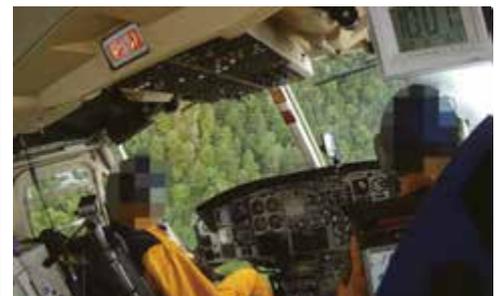
衝突 3 秒前の映像(10:01:09)  
(雲の下に出た際の映像)

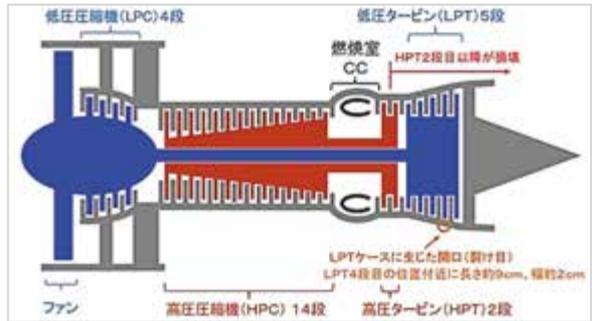
エンジンの損傷

- 第1エンジン HPT2 段目以降が損傷 (HPT2 段目は、4 枚のブレードが破断しており、残存部分が少ない方から 13 番、12 番、11 番、10 番の順であった。このうち 13 番ブレードの破断面には、TA 部を起点とした低サイクル疲労の痕跡があった。)
- LPT ケース (LPT4 段目付近に開口 (裂け目))

同エンジンは 13 番ブレード (P03) 型の破断を起点として損壊 (推定)

13 番ブレードは TA※部 のコーティング層に生じた亀裂が母材まで進展して破断 (推定)

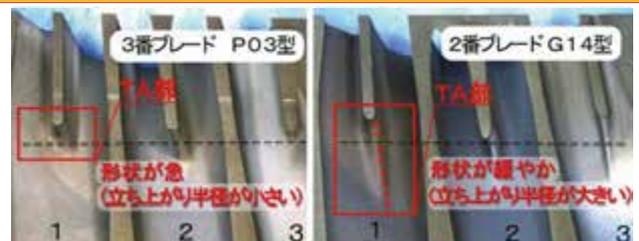
**原因:** 本重大インシデントは、同機が上昇中、第1(左側)エンジンのHPT(高圧タービン)2段目13番ブレードが破断したため、その後段のブレード及びステーター・ベーン等を破損し、これらの破片がLPT(低圧タービン)ケースに衝突して、開口(裂け目)が発生したことによるものと推定される。13番ブレードの破断は、TA(Turning Around(ブレード内部を流れる冷却空気の分岐・折り返し))部に生じた亀裂が進展したことによるものと推定される。13番ブレードのTA部に生じた亀裂は、ブレードのコーティング層に生じた高温腐食による膨らみ(ブリストル)や亀裂を起点とする低サイクル疲労により生じたものである可能性が考えられる。

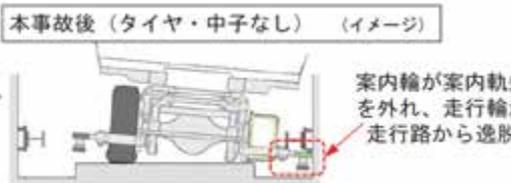
- ・本件編成の他の車両に摩耗により溝の無くなったタイヤが複数本あった
- ・事故の9日前の臨時検査でタイヤを確認した際に溝の深さを測定せず、目視によりスチールベルトの露出したタイヤのみ交換した

- ・90日毎の検査では、4本ある溝で摩耗速度のバラつきが少ない溝1本のみ深さを測定することとしていた
- ・8日毎の検査では、タイヤの摩耗状態を確認することとしていなかった

タイヤの溝の深さを測定する位置としている主溝が、最も摩耗した部位ではなかった場合があり、また、その検査の周期が、走行距離に対して長期であったことから、タイヤの摩耗状態を適切な機会に確認できなかったことが考えられる。

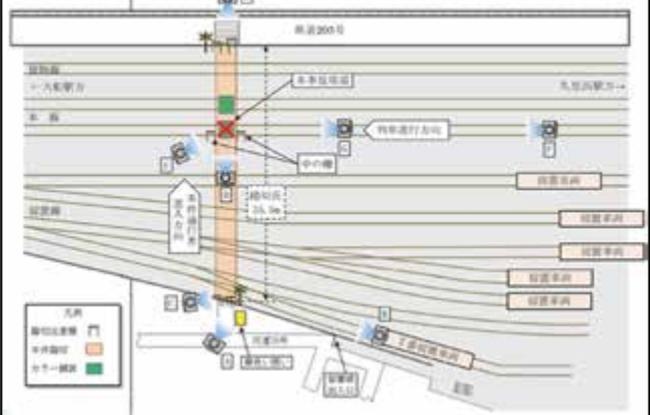
当該踏切の北側は線路側に歩道がない県道と並行し、さらに鉄道敷地内に踏切保安設備を設置する用地がない

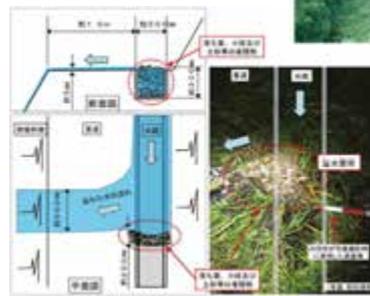
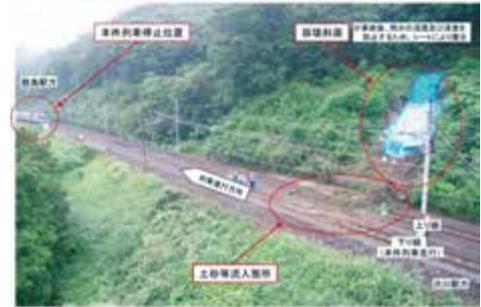
事故現場付近では本事故発生前に比較的多くの降水があった可能性が考えられる。また、崩壊斜面の上部のり肩には水路（本件水路）が設置されており、水路から溢れた水が斜面へ集中的に流れ込んでいたものと考えられる。

本件水路の利用者が従前からの慣習による自主的な管理により、蓋掛けなどされていない開渠の状態であり、なおかつ取水堰を含めてスクリーンが設置されていないといった水路内に枝葉等が堆積しやすい構造である本件水路の設備に応じた管理が、必ずしも適切に行われている状態ではなかったと考えられる。

本件水路から溢れた水が斜面へ集中的に流れ込んでいたものと考えられ、斜面表土の含水量が多くなって同斜面が不安定な状態となったことにより発生した可能性が考えられる。

- 本件水路の所有者は、本件水路の利用者を含めた関係者間で協議して、本件水路の通水機能が阻害されにくい構造の設備を整備するとともに、関係者と連携を図りながら設備の構造に応じた点検や浚せつ等の日常的な機能維持のための管理を継続して行うことが必要である。
- 崩壊した斜面には災害を検知するための設備の設置やのり面防護工等の対策等の措置を講じることが望ましい。なお、同社用地外で措置等が必要になる場合は、必要に応じてその管理者等へ依頼や情報提供を行い、関係者間において対策を協議することが望ましい。
- 同社は本事故発生場所と同様の箇所の洗い出しを行うとともに、洗い出された箇所に対し通水設備の構造やその周辺の状況などに応じて、重点的な巡視・監視を要する鉄道施設箇所に設定するなど、事故の未然防止を図っていくことが望ましい。
- また、周辺の水路の存在に係るリスクに限らず、沿線の災害の要因となり得るリスクの調査及び評価を行うなどして不安定な箇所を可能な限り把握するとともに、これにより得られた結果を有効に活用して斜面の定期検査等において特に注意して検査を行うなど、事故の未然防止を図るための更なる取組を講じていくことが望ましい。

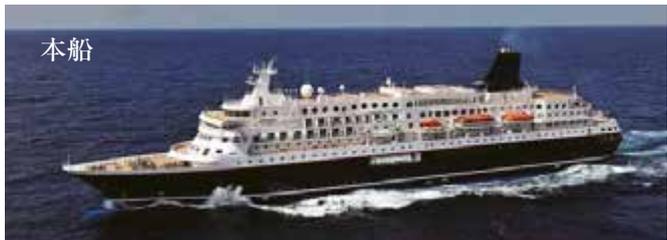
概要：旅客船につぼん丸（本船、総トン数22,472トン）は、船長ほか204人が乗り組み、旅客419人を乗せ、アメリカ合衆国準州グアム島アプラ港F-4岸壁を離岸した後、同岸壁西方の水域で港口に向けて左回頭中、後進しながら対岸のD棧橋に接近し、平成30年12月30日21時13分ごろD棧橋のドルフィンに衝突した。  
本船は、右舷船尾部外板及び左舷船尾部外板に破口を生じ、D棧橋のドルフィンに破損を生じたが、死傷者はいなかった。

本船は、左回頭しながら本件棧橋に向けて後進した

衝突(21時13分27秒ごろ)

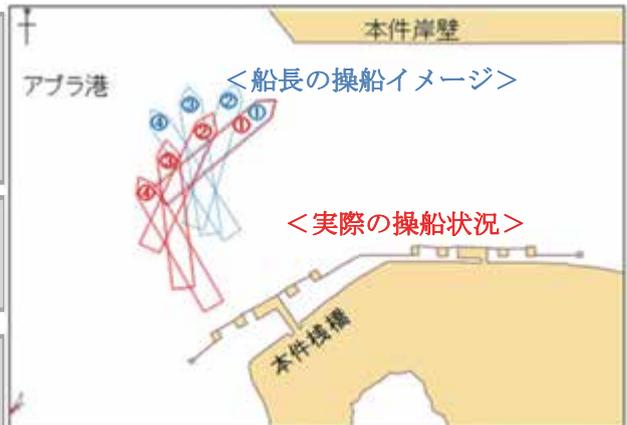
船長の操船イメージと実際の船の動きの違い

船長が、航海士C及び水先人の進言及び助言の意図が理解できなかったのは、自分が正しいと思っていることの反証となる情報を軽視してしまいがちになっていたことによるものと考えられる

船長が、自分が操船の主導権を持って離岸回頭を行いたいと考えており、また、航海士Cが新人で、教育期間中の段階にあると認識していたことは、水先人及び航海士Cからの助言及び進言よりも自分自身の判断に重きをおいて操船を行うことにつながり、このことが、ジョイスティックを船尾側一杯に倒したことに気付かないまま倒し続けたことに関与した可能性があると考えられる

原因(抄)：本事故は、本船が本件岸壁西方の水域において左回頭中、船長が、ジョイスティックを操作して本船の左回頭を助長しようとした際、ジョイスティックを右舷側一杯に倒すつもりであったところ、船尾側一杯に倒し、また、そのことに気付かないまま、ジョイスティックを船尾側一杯に倒し続けたため、本船が左回頭しながら後進し、船尾部が本件棧橋のドルフィンに衝突したものと考えられる。

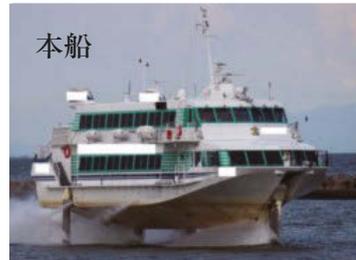
**概要：**旅客船ぎんが(本船、総トン数277.32トン)は、船長及び機関長ほか2人が乗り組み、旅客121人を乗せ、水中翼の揚力によって船体を海面上に浮上させ、新潟県佐渡市姫埼東方沖を同市両津港に向けて約41.7ノットの対地速力で西進中、平成31年3月9日12時16分ごろ水中浮遊物と衝突し、旅客108人及び乗組員1人が負傷した。  
本船は、右舷船尾部の破口等を生じた。

本船は、11時48分ごろ、速力を約37knに減じて航行を続けた

本船は、12時15分ごろ、増速しながら西進中、船長が、左舷船首方至近の海中に白い水中浮遊物を認め、緊急に着水を行う操作をとると同時に、ヘルムを右一杯に操作し、更に機関長がスロットルレバーを一杯に下げる操作を開始した

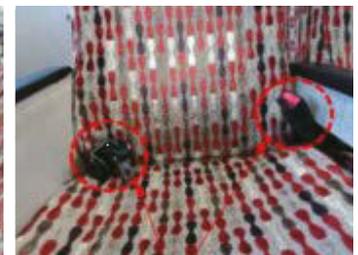
本船の座席(事故時)

自動巻取式の2点シートベルト

本事故発生時においては、本件水中浮遊物との衝突に伴う後方向の加速度の発生により、旅客が前方に投げ出される等して、35人の旅客が上顎骨骨折、外傷性歯根破折等の負傷をしていた。このことから、座席頭部や背面に緩衝材を取り付けること等により、事故が発生した場合の負傷者数の低減及び負傷の程度の軽減に効果がある。

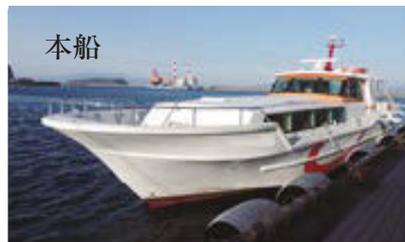
**概要：**旅客船なんきゅう10号（本船、総トン数19トン）は、船長及び甲板員が乗り組み、旅客55人を乗せ、発航地を出航し、目的地に向けて港外を約12ノットの速力で北北西進中、令和元年12月2日16時24分ごろ、船首方から高い波を受け、船体が上下に大きく動揺して船首が持ち上がり、旅客の身体が椅子席から浮き上がった後に、旅客が同席へ落下した衝撃を受け、14人が負傷した。

船長は、根占港フェリーのりば待合所で気象及び海象の確認を行い、平均風速が10m/sであったものの、この波高であれば、発航可能と判断した。

- ・船長は、港内において、風速が発航中止基準を超えていたものの、港内の波高が同基準に達していなかったため発航できると判断した。
- ・船長は、本事故が発生した港外において、次のとおり A 船の操船を行った
  - ① いけすを避けるため、基準航路よりも北方の北北西に針路を取った。
  - ② 風及び波(波高 1.5～2.0m)を船首方から受け、約 12 ノットの速力で航行しつづけた。
