この一年の主な活動

1 旅客船 KAZU I 沈没事故調査報告書公表

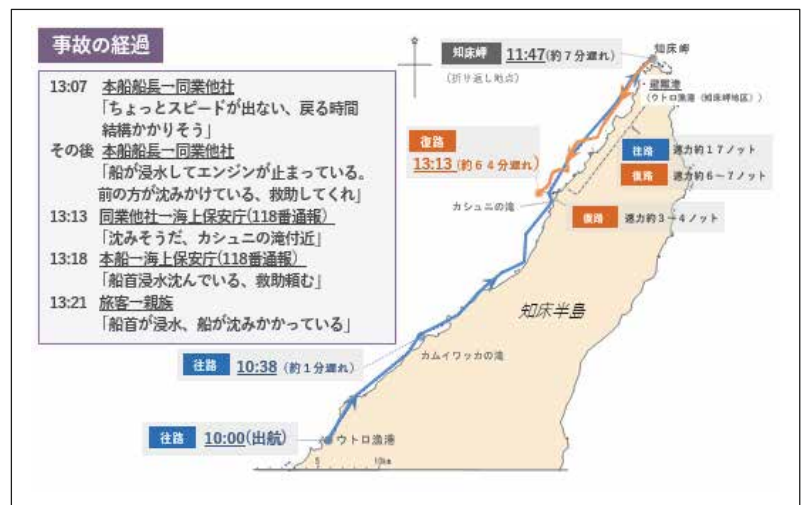
令和4年4月23日、知床半島西岸の景勝地や野生動物を海上から観覧する遊覧船の旅客船 KAZU I（本船）は、船長及び甲板員1人が乗り組み、旅客24人を乗せ、北海道知床半島西側海域を航行中、浸水し、同半島西側カシュニの滝沖において、沈没しました。

本事故当日、本船は、知床岬までを往復する所要時間約3時間の「知床岬コース」を遊覧する目的で、朝10時頃ウトロ漁港を出港し、知床岬を11時47分頃に折り返しましたが、寒冷前線の通過により高波海域が拡大する状況下、復路においては速力が出ず、その後、浸水による主機関の停止や船体傾斜から救助を求める通報を行ったものの、同日13時26分以降短時間のうちに、沈没しました。

本事故においては、本船が浸水から沈没に至るまでの状況が把握できる直接的な情報を得ることが困難でしたが、乗客の一人が利用していた携帯電話の位置情報サービスのデータから、本船が当日、知床岬先端で折り返したこと、避難港を利用しなかったこと等が把握でき、また、船体調査の結果から、船首甲板部ハッチから浸水した海水が、隔壁の開口部を経て、上甲板下の各区画に拡大したと考えられました。
