事例 1

機外荷物を吊り下げて飛行中、吊り荷が樹木又は岩等の地上の物件に引っ掛かり、山中に墜落

概要：A社所属アエロスペース式AS332L型機は、平成22年9月26日（日）物資輸送のため、鹿児島県熊毛郡屋久島町の屋久杉ランド場外離着陸場（ランド場外離着陸場）を離陸し、機外荷物を吊り下げて飛行中、07時50分ごろ、屋久島町紀元杉付近の山中に墜落した。

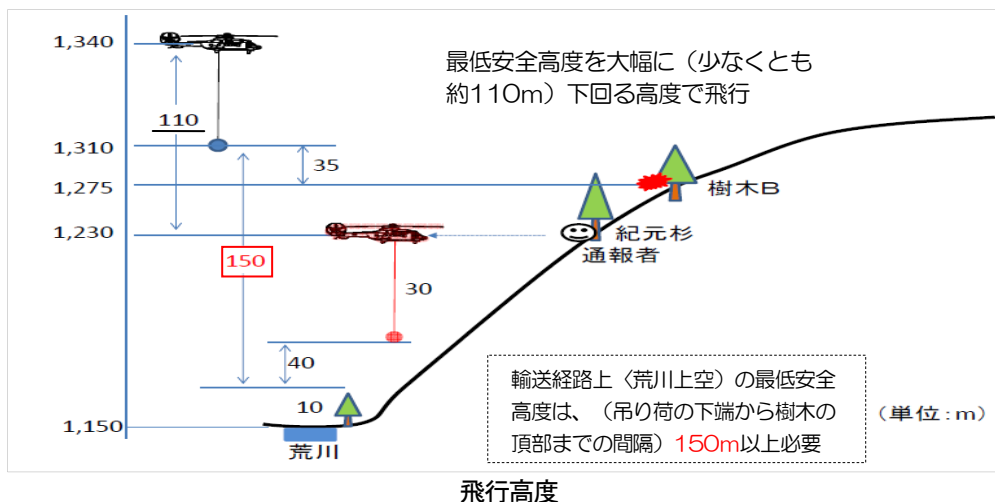
樹木等への衝突を回避できなかった理由について

- ▶ 同機は、本物資輸送経路上において最低安全高度を大幅に下回った高度で飛行していたものと推定される
- ▶ 事故当時の同機は、地上物件への衝突を回避することができる十分な上昇性能を有していたが、左旋回開始時の飛行高度と雲底の高さとの間隔が小さく、機長は、旋回中に雲に入らないように上昇を抑えた可能性が考えられる
- ▶ 旋回方向が、機長が着座していた右操縦席と反対側の左旋回となったことから、左下に対する見張りがしにくく、かつ約30mの長さの荷物を吊って旋回していたことから、機長は、吊り荷の下端から樹木の頂部までの間隔の目測を誤った可能性が考えられる

※1「OGE ホバリング」とは、地面効果外ホバリング（メインローターによる吹き下ろしの風による地面反力を利用することができない概ねメインローター直径の半分以上の高度におけるホバリング）のことであり、それ以下の高度におけるホバリングである IGE ホバリング（地面効果内ホバリング）より大きなエンジン出力を要する

原因：本事故は、同機が山岳地の谷間上空を機外荷物を吊り下げて飛行中、引き返そうとして左旋回中に斜面に接近し、吊り荷が樹木又は岩等の地上の物件に引っ掛かったため、墜落し、機体が大破して火災が発生し、機長及び同乗整備士が死亡したものと考えられる。
同機が左旋回中に斜面に接近し、吊り荷が樹木又は岩等の地上の物件に引っ掛かったことについては、実施可能であった OGE ホバリングを実施しなかったこと、本物資輸送経路上において最低安全高度を大幅に下回った高度を飛行していたこと、左旋回を行った際に飛行高度と雲底の高さとの間隔が小さかったことから上昇を抑えたこと、及び吊り荷と樹木との間隔の目測を誤ったことによる可能性が考えられる。
