重大インシデント調査事例

旅客用便所の換気用ファンモーター内部において車体への接地が発生し、戸閉め回路に生じた素線露出部が車体と接触して、走行中に旅客用乗降扉が開いた事例

事例③

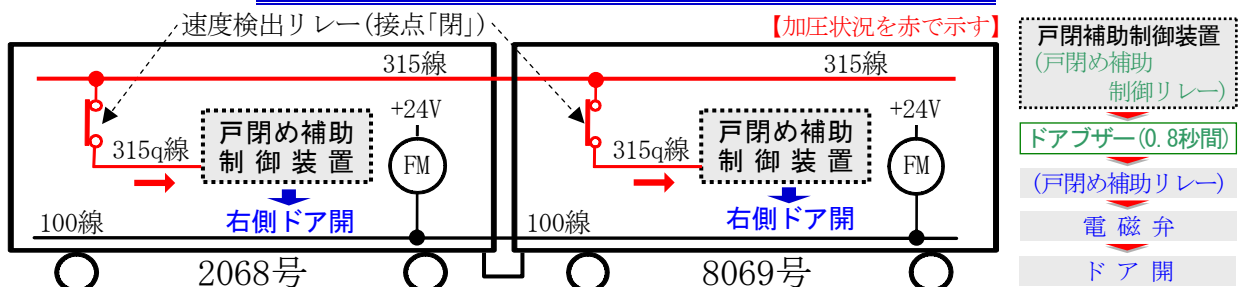
ドアが開く仕組み(列車速度が5km/h未満の場合)

- ▶ 車両の制御回路の電源は、蓄電池から供給される直流24V(制御電源)であり、制御回路のプラス側及びマイナス側の配線(100線)は、いずれも車体に接地させない回路となっている
- ▶ 制御電源は、ドアの開閉制御を行う戸閉め回路のほか、旅客用便所の汚物処理装置や旅客用便所の換気扇用電動機(ファンモーター:FM)にも供給されている
- ▶ 右側ドアを開く場合、車掌SWの開ボタンを押すと、速度検出リレー(※2)の接点が閉のときは、戸閉め補助制御装置に接続されている315q線が加圧され、同装置内に設けられている戸閉め補助制御リレーが作動して0.8秒間ドアブザーを鳴動させた後、戸閉め補助リレーが作動してドア開き用電磁弁及びドア閉め用電磁弁が作動することにより当該車両のドアが開くとともに、右側ドアの戸開指令線(315線)が加圧され、他車両のドアも同様に開く仕組みになっている

※2 列車の速度が設定値(本件車両では5km/h)以上のときは、速度検出リレーの接点が開となり、車掌SWへの電源供給の回路を遮断するとともに、315線と315q線との間を遮断し、走行中に何らかの理由により315線が加圧されてもドアが開かない仕組みとなっている
