運輸安全委員会ニュースレター

特集号

Japan Transport Safety Board Newsletter

ドアを開閉する装置の部品が破断したため、走行中に旅客用乗降扉が開いた事例

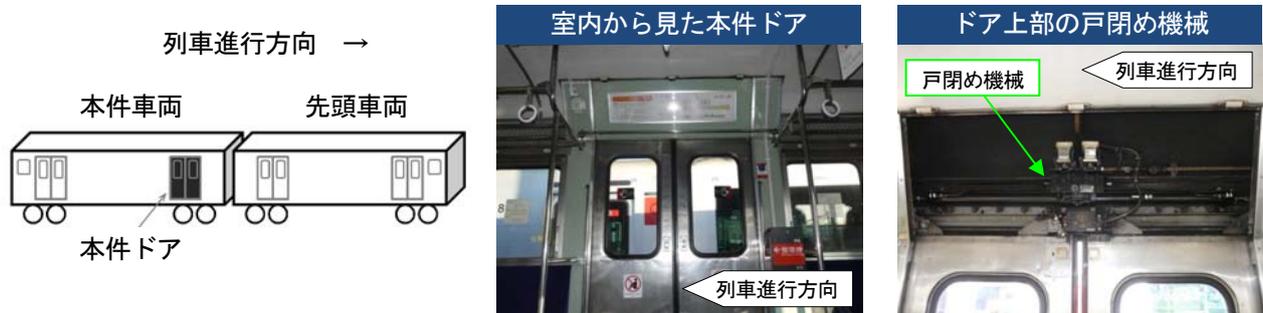
概要：本件列車(2両編成)は、平成21年12月5日(土)、ワンマン運転で④駅～⑥駅間を走行中、列車の運転士が戸閉め表示灯の滅灯を認めたため、直ちに非常ブレーキをかけて停止した。車内を確認したところ、後部車両の進行前寄り右側の旅客用乗降扉(ドア)が約2cm開いている状態を認めたため、同ドアを鎖錠し、連絡を受けて駆けつけた本件鉄道事業者(同社)の社員が処置を行った後に運転を再開した。同列車には、乗客約40名及び乗務員が乗車していたが、ドアが開いたことによる乗客の転落はなかった。

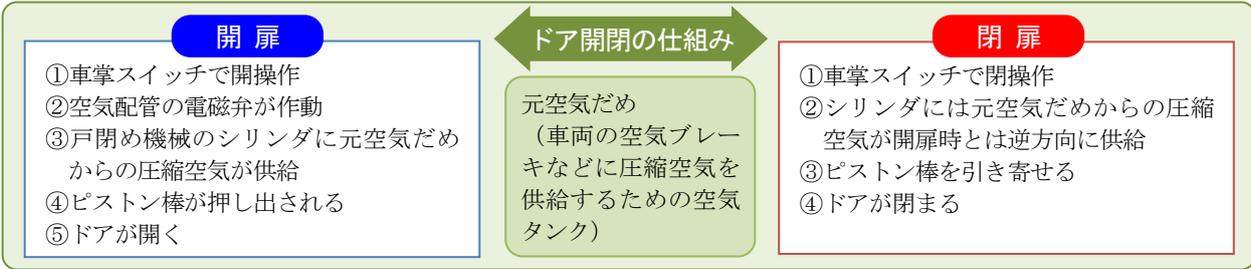
◆ドアの構造

- ・戸吊り金具に取り付けられた戸車が車体に敷設された‘上レール’を走行する吊り戸式
- ・ドア上部には戸閉め機械が設けられる
- ・戸閉め機械とドアは‘ピストン棒に取り付けられた金具’ (二又) と戸尻側の戸吊り金具をピンにより連結する構造

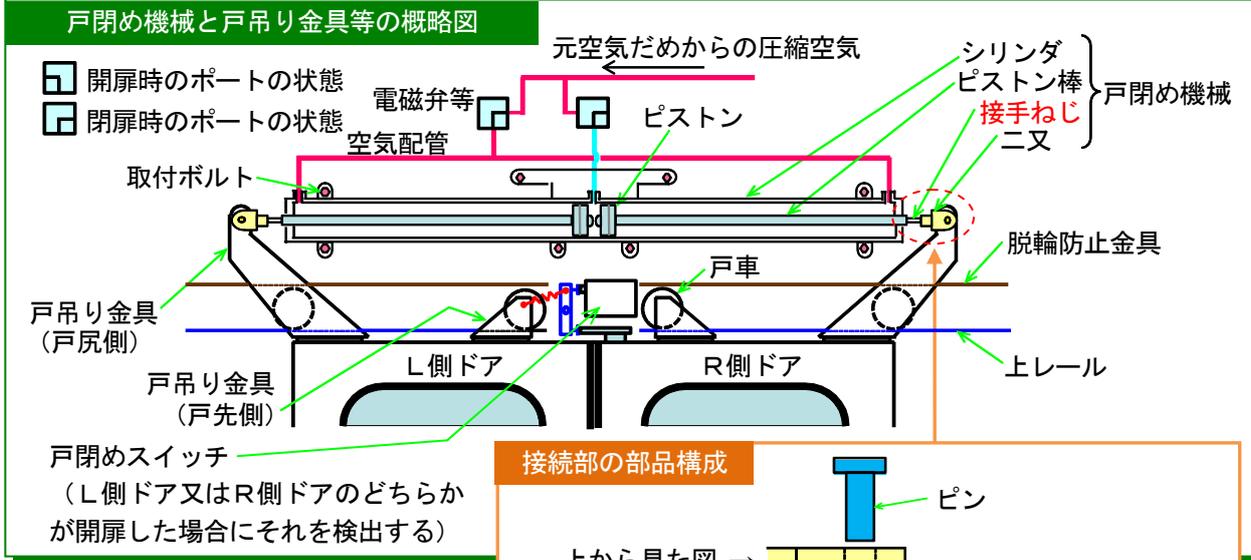
◆戸閉め機械の構造

- ・ドアを開閉するシリンダ、ピストン棒及び圧縮空気を給排する電磁弁が設けられる
- ・ピストン棒の先端には、二又を取り付けるねじ付金具(接手ねじ)が取り付けられる
- ・二又を接手ねじにねじ込むことにより、ピストン棒と二又からなる長さを調整する構造

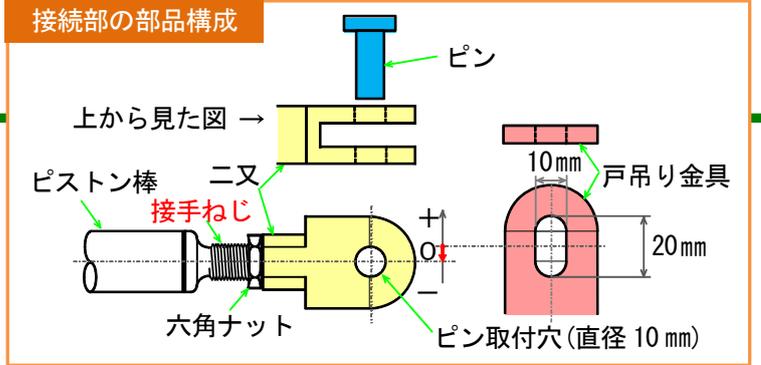
◆二又と戸吊り金具のピン取付穴

本件ドアの戸吊り金具のピン取付穴の一部が、摩耗により戸先方向に1.3mm拡大していた

- ・二又には直径10mmの丸穴
- ・戸尻側の戸吊り金具には縦方向の寸法が20mmの小判形の穴
- ・両方の穴を重ね合わせ、直径10mmのピンを貫通することにより、二又と戸吊り金具を連結する構造

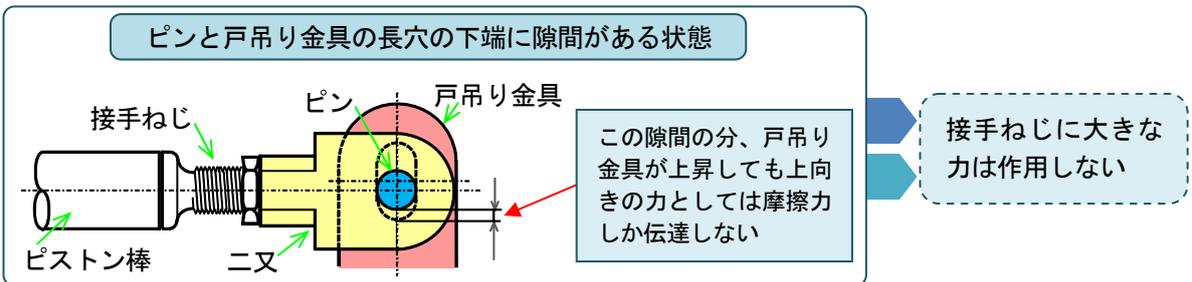
通常の取付状態

本重大インシデントは、本件ドアの戸閉め機械のピストン棒の接手ねじが破断したことにより、ドアを閉める力が作用しなくなったため、本件列車が走行中に開扉したものと考えられます。接手ねじの破断は、破断面の状況から疲労破壊によるものと考えられ、調査報告書では次のとおり分析しています。

通常の閉扉の場合

ドアが閉まるときの衝撃と同時にドアが振動する

振動によって戸吊り金具が瞬間的に上昇する可能性がある

閉扉の際に物を挟んだ(戸挟み)場合

ドアを閉める力が作用することによりドアが傾く

戸尻側の戸吊り金具が上昇

- (1) 本重大インシデントは、ピンと戸吊り金具のピン取付穴の下端との隙間が少ない位置関係にあった可能性があることや戸吊り金具ピン取付穴の摩耗などにより、戸挟みや戸閉めに際し、戸閉め機械の接手ねじに当初想定されていなかった曲げが作用する状況となったために発生したと考えられる。したがって、本件ドアと類似構造のドアについては、このような想定されていなかった曲げが作用しないように、部品の摩耗等に関する保守・管理を適切に行うことが必要である。また、今後は設計時において、戸挟みや部品の摩耗などを考慮しておくことが望ましい。
- (2) 本重大インシデントと同様の接手ねじの破断が、他の鉄道事業者で平成10年に発生していたが、同社がこの事例を認識したのは平成16年であったと考えられる。接手ねじの破断のように、ドアを閉める力が作用しなくなるような不具合が走行中に発生すると、ドアが開き、乗客の転落事故につながる可能性がある。したがって、このような事故の原因となり得る不具合情報は、類似構造のドアを有する他の鉄道事業者での再発防止にも役立てるべきと考えられるので、発生の都度、鉄道事業者間及び鉄道事業者と戸閉め機械メーカー間で展開・共有されることが必要である。
- (3) 本重大インシデントの発生については、接手ねじの材料に、図面指示とは異なる材料が使用されていたことが関与した可能性があると考えられるが、図面指示とは異なる材料が使用されていたことは、本重大インシデント発生後の調査において初めて判明した。したがって、同社は、戸閉め機械メーカーに対して、図面記載事項のとおり製作できない事情が生じた場合には、変更による影響を明確にして不具合等が生ずることのないように、十分な検証を行い報告するように指導することが必要である。

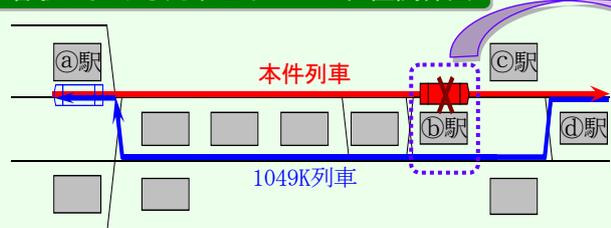
各駅における列車とホームの位置関係図

- ▶ 本路線(同社の路線)は、A社と相互直通運転を行っており、本件列車の車両は、A社の所属であった
- ▶ 本件列車は、同社の乗務員により運行されていた
- ▶ 本件列車は、⑤駅に到着した1049K列車が折り返し始発となった

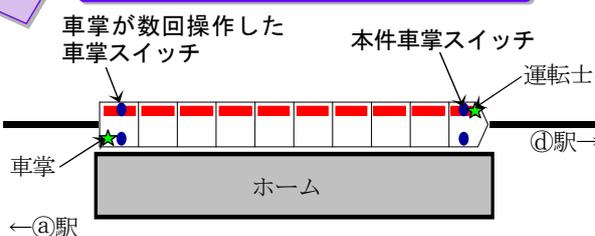
本重大インシデント現場略図(⑤駅)

- : 車掌スイッチの位置
- : 戸閉表示灯消灯時、ドアが開いていた車両

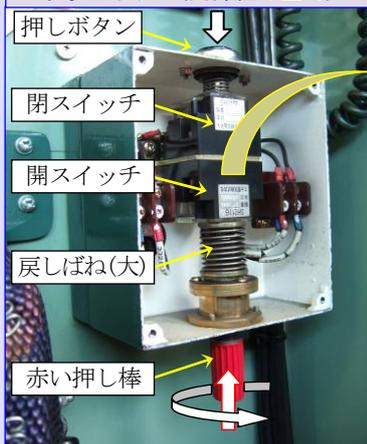
車掌スイッチ(内部組み立て)

- ▶ 戸閉装置として、本件列車の最前部及び最後部乗務員室左右には、開・閉スイッチが組み込まれている車掌スイッチが設けられている
- ▶ 開スイッチを押すと、ドア制御回路の戸閉指令線が加圧され、全車両のドアを一斉に開扉させることができ、閉スイッチを押すと、戸閉指令線が加圧され、全車両のドアを一斉に閉扉させることができる
- ▶ ドアを閉じる際、乗務員は閉スイッチ押しボタンを上から下方に押し下げて操作し、ドアを開ける際には、赤い押し棒を右にねじって誤操作を防止する機能を解除した後、下から上方に押し上げて、開スイッチ押しボタンを下方から上方へ操作する
- ▶ 開・閉スイッチの押しボタン及び赤い押し棒は、手を放した場合、戻りばねの力で自動的に元の位置に戻るような構造となっており、ドアが開いている間、乗務員がずっと開スイッチに手を添えていなくても良いように、戸閉装置の電気回路に自己保持回路が設けられている
- ▶ 開・閉スイッチのそれぞれの内部動作機構は、押しボタンスイッチにつながる軸部分と可動接点を含む動作部分に分かれており、スイッチ組み立て時には、ピンA部分を含む可動部にグリースによる潤滑処置を行うこととなっている
- ▶ 開・閉スイッチの動作部分の接点は、軸部分を押し込んだ時にだけ、接点同士が接触(接点が「閉」位置に転換)し、手を離すと戻りばねの働きで軸部分が戻り接点同士が離れる(接点「開」の位置に復帰する)が、転換ばねの作用により接点は「閉」、「開」いずれかの位置に保持される(次ページ「開スイッチ動作の様子」参照)

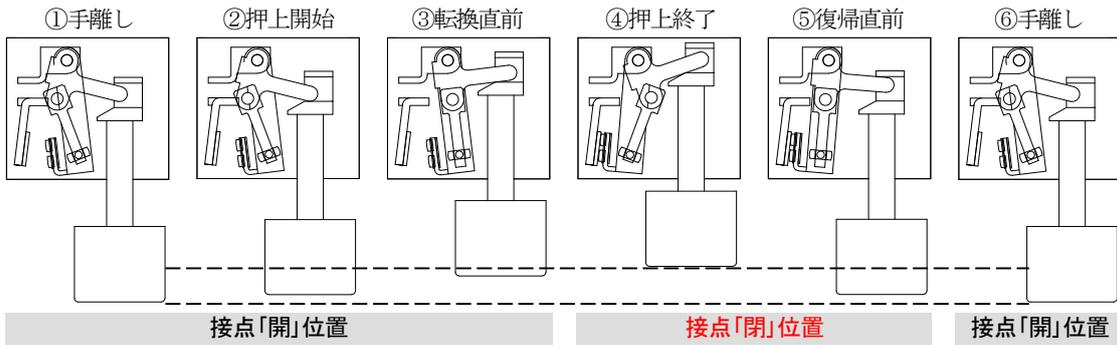
開スイッチ動作の様子

- ◆①から⑥で動作が一巡する
- ◆③はスイッチ接点が転換する直前の状態
- ◆④、⑤が、ドアが開くときの状態
- ◆⑤はスイッチ接点が復帰する直前の状態

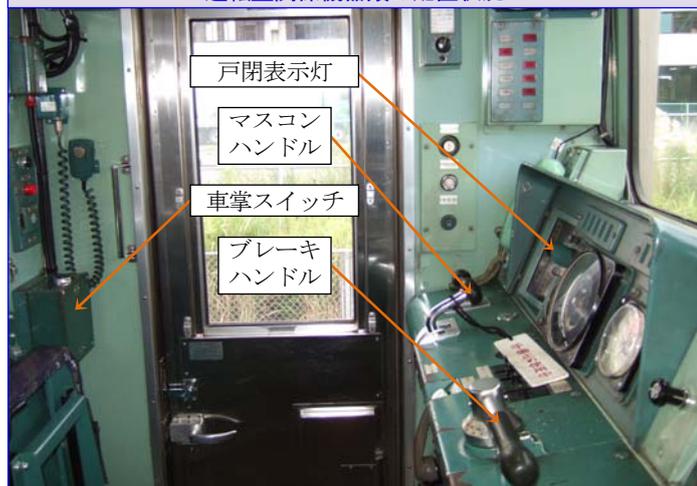
運転室関係機器類の配置状況

開スイッチの可動接点が固定接点側に転換後完全に開ききらない不安定な状態(復帰不完全状態)で運行していた

本件車掌スイッチの開スイッチ内部の接点が閉じ、戸開指令線が加圧された

左側のすべてのドアが開いた

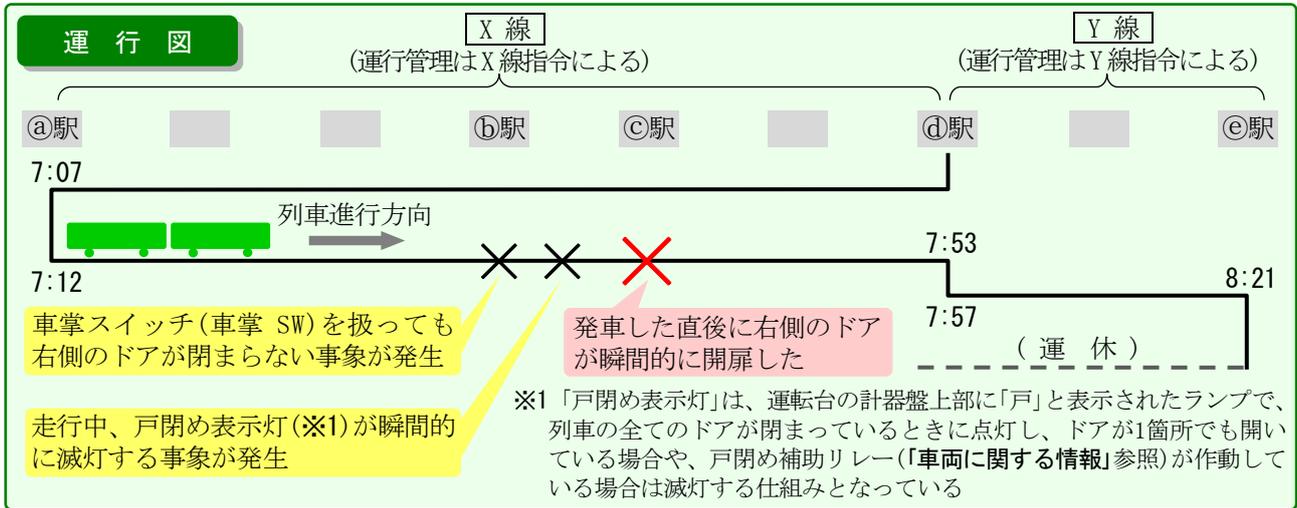
概要：X線④駅発①駅行きの本件列車(2両編成)は、平成20年11月25日(火)④駅を定刻(7時43分)よりも約1分遅れて出発したところ、発車した直後に右側(ホーム側)の旅客用乗降扉(ドア)が瞬間的に開いてすぐに閉まった。同列車は、④駅の一つ手前の⑥駅において、車掌スイッチを押しても右側のドアが閉まらない事象が発生していたことから、運転士はこの旨を指令に報告した。同列車の車両は、①駅に到着後、Y線④駅行き列車となり、指令より出動指示を受けた社員が添乗し、ドアを監視することで運行を続けたが、終点の④駅でそれ以降の運行を取りやめた。列車には、乗客約150名及び乗務員が乗車していたが、ドアが開いたことによる乗客の転落及び死傷者はなかった。

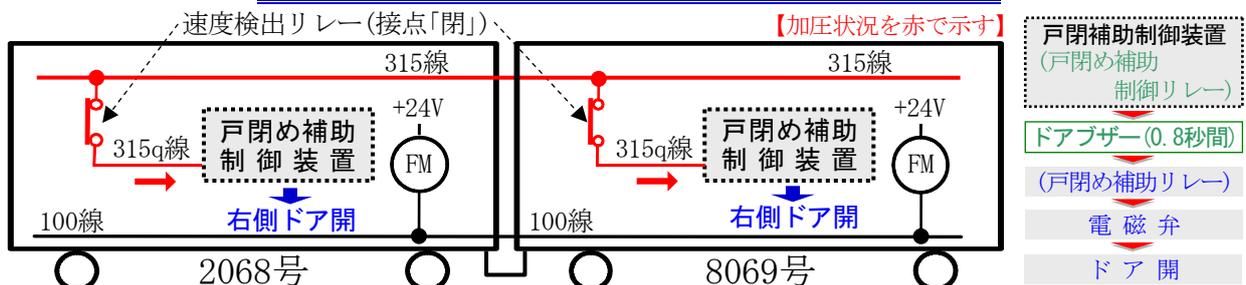
ドアが開く仕組み(列車速度が5km/h未満の場合)

- ▶ 車両の制御回路の電源は、蓄電池から供給される直流24V(制御電源)であり、制御回路のプラス側及びマイナス側の配線(100線)は、いずれも車体に接地させない回路となっている
- ▶ 制御電源は、ドアの開閉制御を行う戸閉め回路のほか、旅客用便所の汚物処理装置や旅客用便所の換気扇用電動機(ファンモーター:FM)にも供給されている
- ▶ 右側ドアを開く場合、車掌SWの開ボタンを押すと、速度検出リレー(※2)の接点が閉のときは、戸閉め補助制御装置に接続されている315q線が加圧され、同装置内に設けられている戸閉め補助制御リレーが作動して0.8秒間ドアブザーを鳴動させた後、戸閉め補助リレーが作動してドア開き用電磁弁及びドア閉め用電磁弁が作動することにより当該車両のドアが開くとともに、右側ドアの戸開指令線(315線)が加圧され、他車両のドアも同様に開く仕組みになっている

※2 列車の速度が設定値(本件車両では5km/h)以上のときは、速度検出リレーの接点が開となり、車掌SWへの電源供給の回路を遮断するとともに、315線と315q線との間を遮断し、走行中に何らかの理由により315線が加圧されてもドアが開かない仕組みとなっている

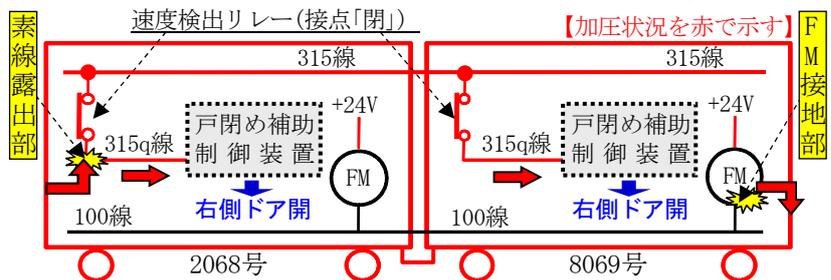
- ①駅に停車中 (ドアが閉まらなかったとき) の状態
- ③駅出発直後 (速度 5km/h 未満) の状態

①駅停車中は、2068 号の 315q 線が継続してプラスに加圧されたため、この間、2068 号及び 8069 号の右側ドアが開いたままの状態となった

③駅出発直後は、5km/h 未満で走行中に、2068 号の 315q 線がプラスに加圧されたため、2068 号及び 8069 号の右側ドアが開いた

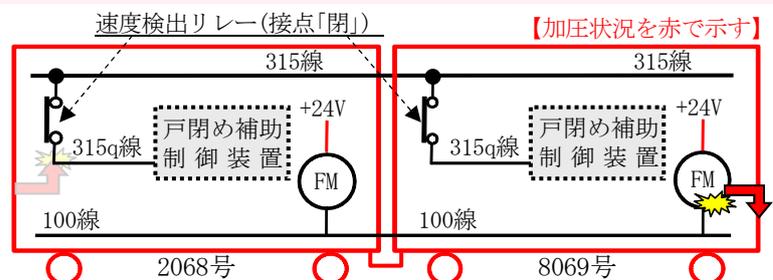
- ③駅に停車中 (ドアが閉まったとき) の状態

2068 号の 315q 線の加圧が解消された

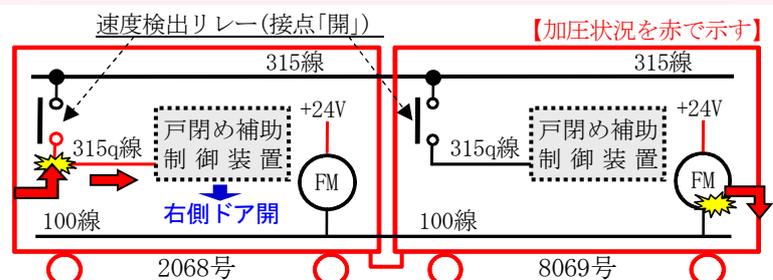
- ③駅から約 400m の地点を走行中の状態 (速度 5km/h 以上)

40~50km/h 程度で走行中、2068 号の 315q 線が瞬間的にプラスに加圧されたため、2068 号の戸閉補助制御装置の戸閉め補助リレーが作動した

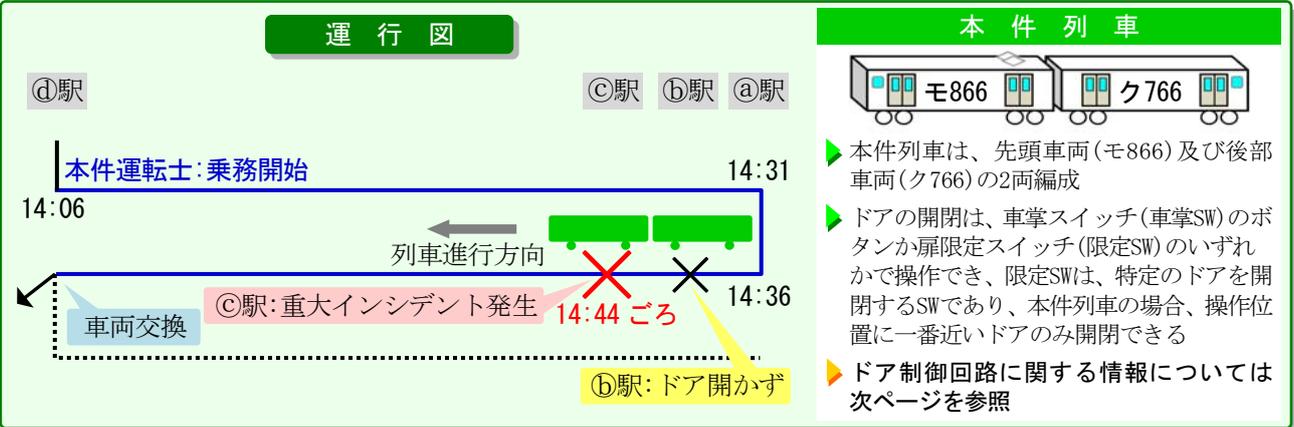
概要：①駅発①駅行きの本件列車(2両編成)は、平成21年5月1日(金)ワンマン運転により①駅を定刻(14時36分)に出発し、③駅に定刻から約2分遅れて(14時44分ごろ)到着した。同列車が③駅に停止する直前に、ホームがない側である同列車右側の旅客用乗降扉(ドア)がすべて開いた。その後、同列車はドアの開閉を手動扱いにするとともに監視者を添乗させて①駅まで運転を継続し、同駅で同編成の以降の運転を打ち切った。本重大インシデント発生時、同列車には9名の旅客が乗車していたが、ドアが開いたことによる乗客の転落はなく、負傷者はなかった。

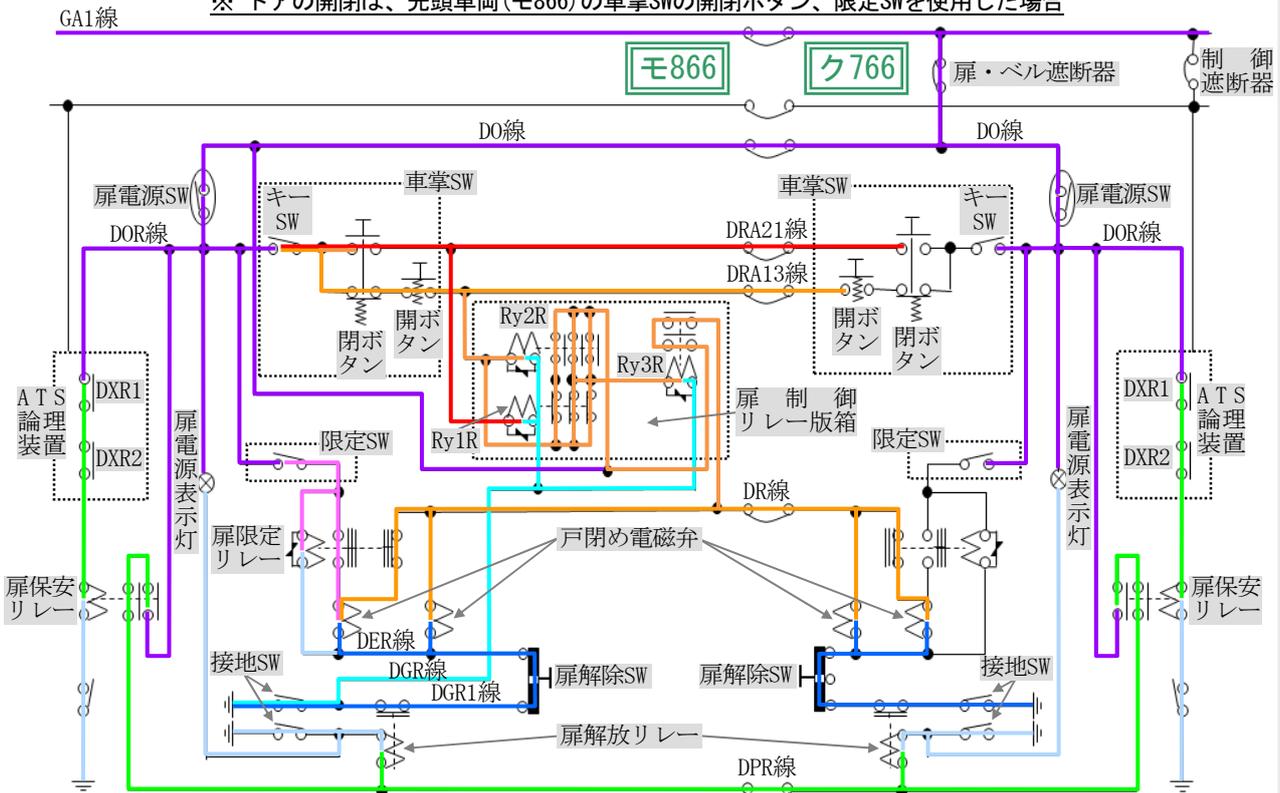
ドア制御回路図(右側ドアに関する回路部分の抜粋)

※ ドアの開閉は、先頭車両(モ866)の車掌SWの開閉ボタン、限定SWを使用した場合
