# 重大インシデント調査事例

側線の曲線部において、まくらぎの腐朽により犬くぎが十分な支持力を有していない箇所が連続していたため、同一箇所において2回、機関車が脱線した事例

鉄道

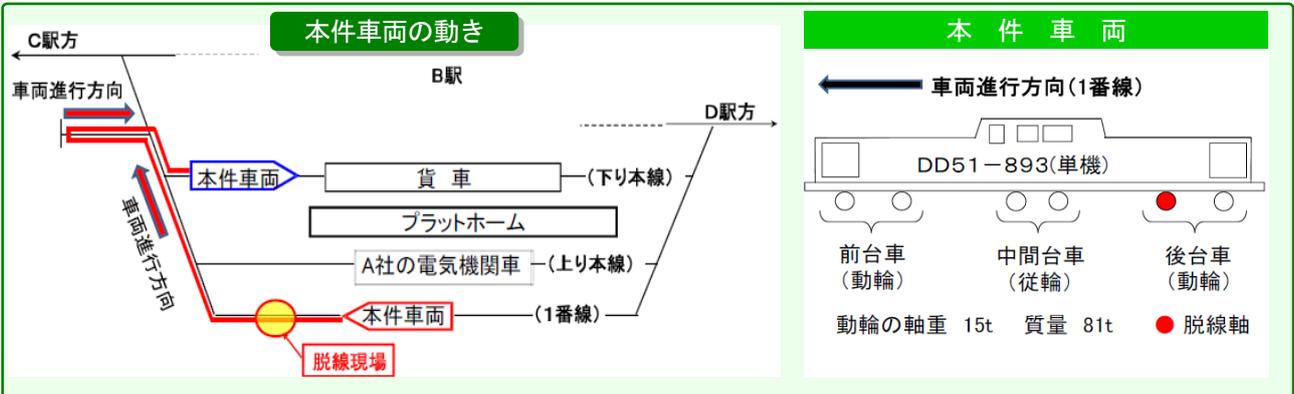
**概要：**機関車(DD51-893)は、平成22年6月29日(火)09時22分ごろ、単機でA社B駅の1番線(側線)から下り本線へ転線した。機関車が1番線を走行した際、A社の係員が異音を感知したため、機関車が下り本線上に停止したときにその旨を運転士に伝えた。機関車は後台車第1軸右車輪に脱線による擦過痕があり、1番線の軌道に損傷があった。機関車には運転士1名が乗務しており、車両の先頭部では操車係1名が誘導を行っていたが、負傷はなかった。
