運輸安全委員会ニュースレター

Japan Transport Safety Board Newsletter

ヘリコプターが飛行中にテール・ローターの操縦が不能となり、
急激に高度を失って墜落した事例

側線の曲線部において、まくらぎの腐朽により犬くぎが十分な支持力を有していない箇所が連続していたため、同一箇所において2回、機関車が脱線した事例

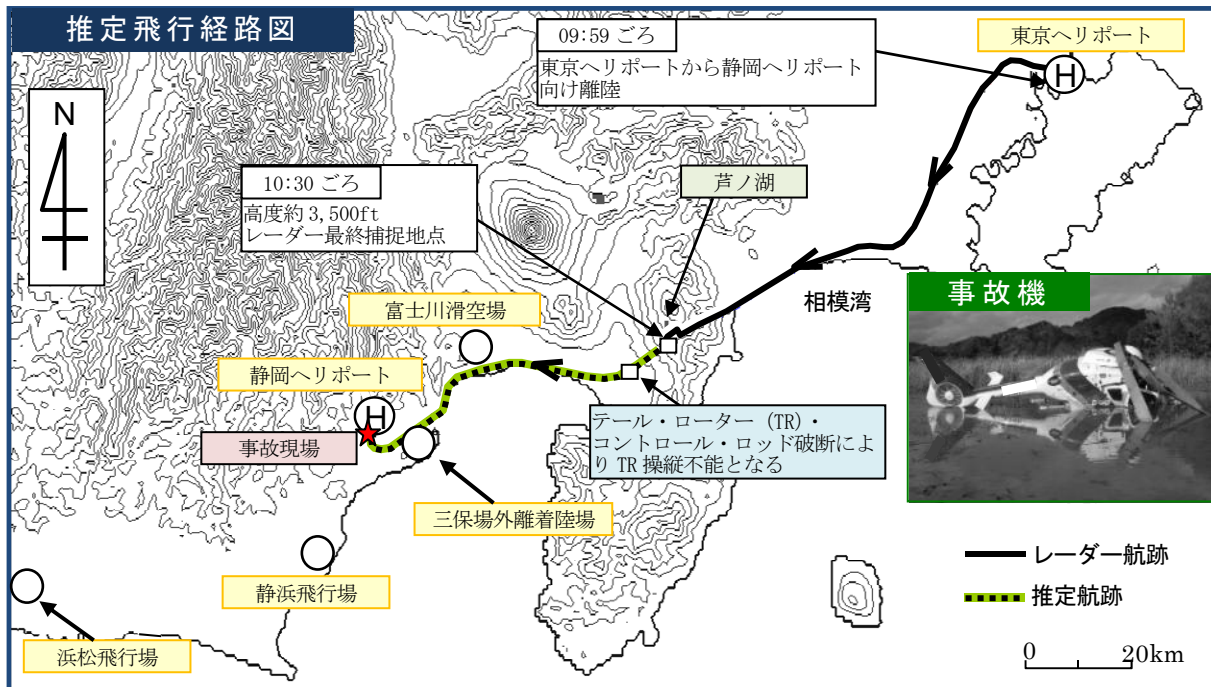
概要：A社所属ユーロコプター式EC135T2型（回転翼航空機）は、平成19年12月9日（日）、空輸のため、東京ヘリポートから静岡ヘリポートへ向けて飛行中、10時53分ごろ、静岡市葵（あおい）区の沼地に墜落した。同機には、機長のほか同乗整備士計2名が搭乗していたが、機長は死亡し、同乗整備士は重傷を負った。同機は大破したが、火災は発生しなかった。

TR コントロール・ロッド（同ロッド）が破断

同ロッド破断後、前進飛行による風圧により、フェネストロン・サーボ・アクチュエーターのインプットレバーはTRピッチ角が最低ピッチ角である最後方位置まで変位

同ロッドが破断したことについては、同ロッドとヨウ・アクチュエーターとの締結部の緩み及びボール・ピボットの腐食による固着から、ラダー・ペダルの操作及びヨウ・アクチュエーターの作動により同ロッドへの曲げ荷重が増大し、同ロッドの機体振動との共振現象及び締結部の緩みによる応力集中もあって、同ロッドに疲労強度を超える繰り返し曲げ荷重が作用したことによるものと推定される

飛行規程の TR 故障時の適当な着陸場所の記載に、復行には広い空域を要する旨を加えることが望ましい

機長は、同機の TR 故障後、飛行規程に記載されている「記憶事項」の TR 故障の非常操作手順に従って増速し、十分な高度まで上昇した後、オートローテーション着陸を実施するべきであった

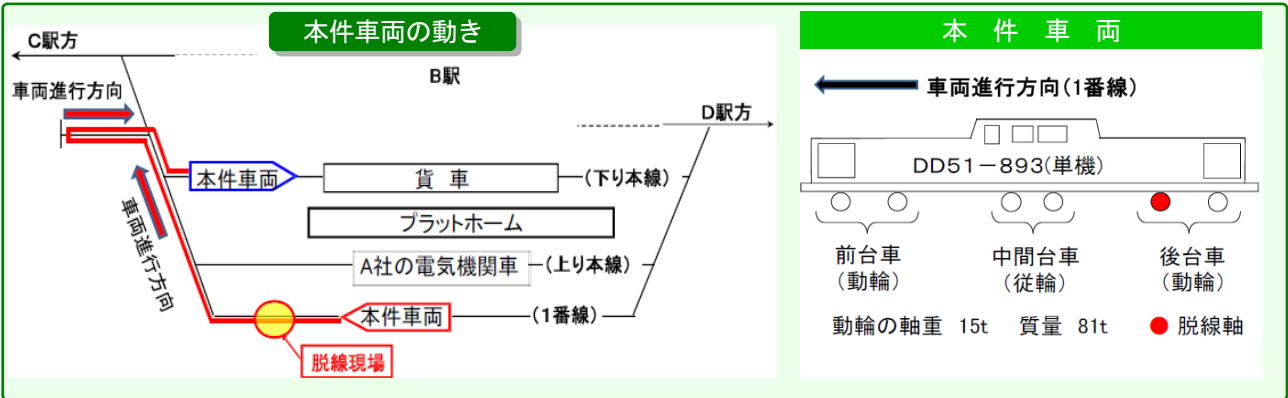
概要：機関車(DD51-893)は、平成22年6月29日(火)09時22分ごろ、単機でA社B駅の1番線(側線)から下り本線へ転線した。機関車が1番線を走行した際、A社の係員が異音を感知したため、機関車が下り本線上に停止したときにその旨を運転士に伝えた。機関車は後台車第1軸右車輪に脱線による擦過痕があり、1番線の軌道に損傷があった。機関車には運転士1名が乗務しており、車両の先頭部では操車係1名が誘導を行っていたが、負傷はなかった。

- ・1番線を確認したところ、金属の削りかすのようなものが落ちていた。
- ・車両の後台車第1軸右車輪外側面に擦過痕
- ・1番線の軌道に損傷

- ・犬くぎが十分な支持力を有していないため、内軌(右)に小返り^{※2}が発生し、軌間が拡大
- ・まくらぎや道床には車輪による損傷、痕跡は見つからず(脱線といえるのかどうか分からなかった)

1 番線の内軌（右）	・レール頭部軌間内側面に、車輪によるものと見られる傷があった ・小返りが発生して犬くぎが抜け上がっていた
-0k015m 付近	内軌（右）のゲージコーナに、車輪によるものと見られる傷があった（インシデント発生直後に撮影された写真により傷の発生が確認されている）
-0k033m 付近	内軌（右）のレール頭部軌間内側面に、車輪によるものと見られる長さ約 1m の傷があった
-0k035m 付近	・ウィングレール端部に車輪のフランジによるものと見られる打痕があった ・-0k035m 付近より先には軌道に損傷及びび痕跡がなかった
825 号機	後台車第 1 軸右車輪の内側面及び外側面に擦過痕があり、同車輪のフランジ先端には凹みがあった
