事故調査事例

鉄道

分岐器の役割をする横取装置の一部を格納しないまま列車を運行し、
本線を走行する列車が保守基地線に進入して脱線した事例

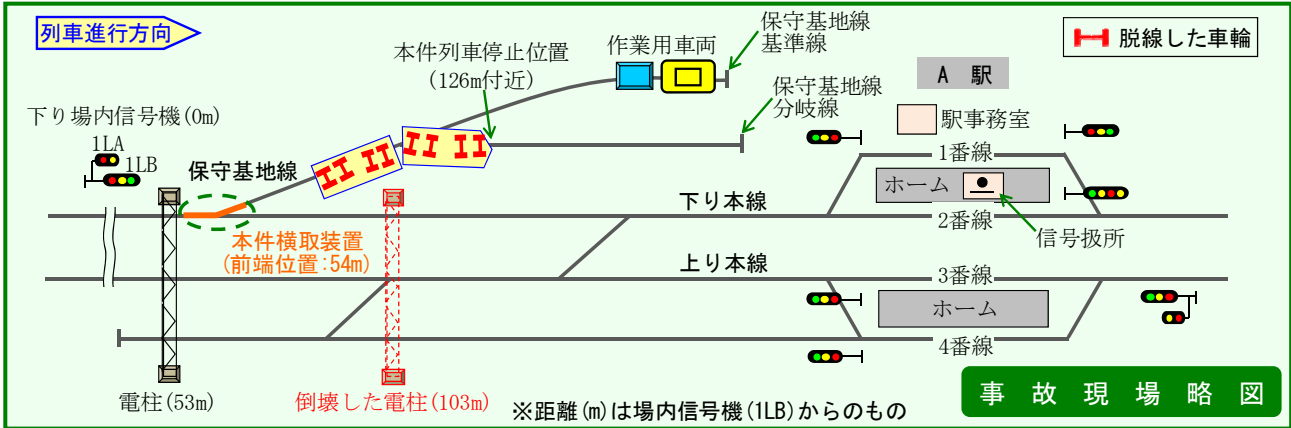
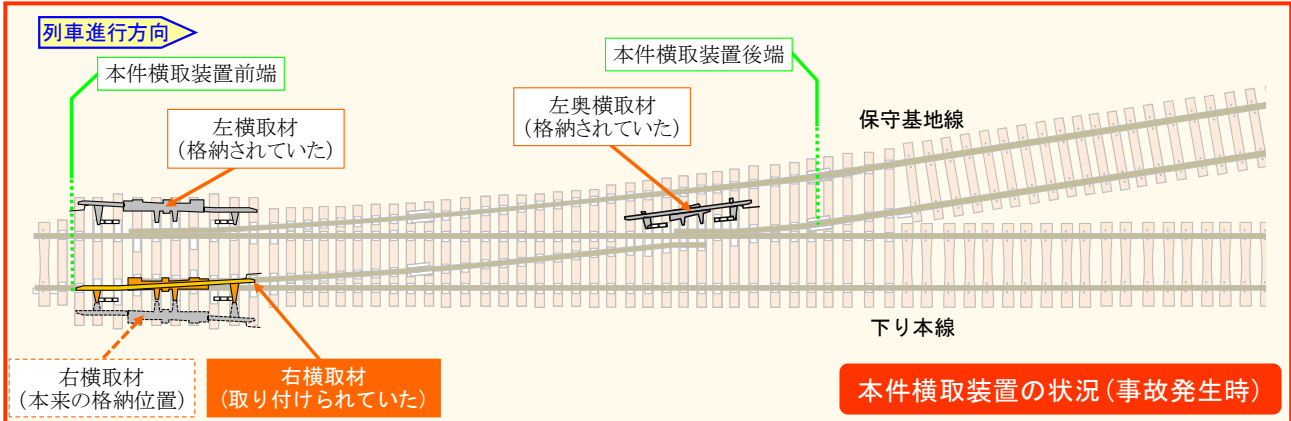
概要：平成21年2月27日、本件列車(下り)の運転士は、A駅下り場内信号機の注意信号現示を確認し、速度約60 km/hで運転中、同信号機の約4～5m手前で、約40～50m前方の線路内にオレンジ色をしたもの(本件横取装置の横取材)を認めたので非常ブレーキを使用した。本件列車は、横取材の付近で左側に振られ下り本線から分岐している保守基地線に入り、電柱と接触したのち、同線上で停止したが、2両編成の全8軸が脱線した。列車には、乗客9名及び乗務員2名が乗車しており、乗客2名が負傷した。
