運輸安全委員会ニュースレター

Japan Transport Safety Board Newsletter

重大インシデント調査事例

軌道の同一単線区間において、1閉そく区間に2車両が運行するという事態が2回発生した事例

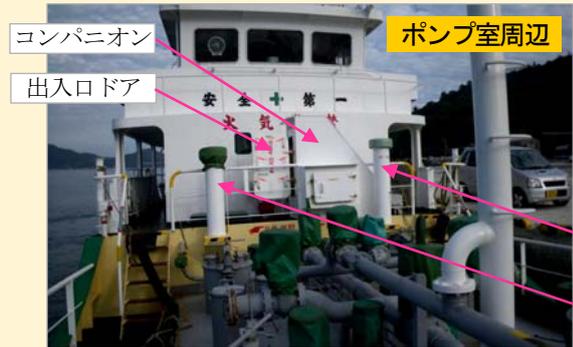
- ▶ ポンプ室は、船底から上甲板までと上甲板から船尾楼甲板までの2層構造で、船首尾方長さが約1.5m、幅が約4.0m、高さが約3.9m
- ▶ 船尾楼甲板上のコンパニオンには、出入口ドアが取り付けられ、船底に通じる階段が設けられていた
- ▶ 上甲板には、右舷側にガスフリーファン、左舷側に排気ファンが設置され、船底には、中央部に貨物油ポンプ、左舷側にストレーナが設置され、中央後部にビルジ溜りが設けられていた
- ▶ ストレーナの蓋の開閉作業などは、船底から高さ約70cmのところに設けられた鋼製の敷板上で行うようになっていた
- ▶ 排気ファンは、ポンプ室内に滞留したガスを大気中に排出する目的で同室内に設置されており、吐出管は、前壁を貫通して、ポンプ室外側に設けられた排気ファン用通風筒に接続され、同通風筒は、頭部を回転させて開閉するようになっていた
- ▶ ポンプ室の外側には、排気ファンの通風系統とは別に、ポンプ室上部に通じている自然通気用通風筒が設けられていた
- ▶ ガスフリーファンは、貨物油タンクのガスフリー作業を行うことを主な目的とし、ポンプ室内に設置された送風機であった
- ▶ ストレーナは、蓋が1個の蝶つがいで本体に取り付けられ、蓋と接するストレーナの上面にOリングを装着し、6本の蝶ナットで蓋を締め付けて気密が保たれるようになっており、底部にドレン弁が取り付けられていた
- ▶ ポンプ室専用可燃性ガス検知器(ガス検知器)が操舵室のコンソール前面に設置され、ガソリンガス濃度が爆発下限界ガス濃度1.4%の10%に相当する0.14%に達すると警報音を発するようになっており、センサーがポンプ室底部に設けられていた

本事故は、本船が、本島港6号防波堤灯台東方沖の水島航路を北進中、船長が、ガス検知器の電源を切り、ポンプ室に単独で入ってガスフリー準備作業を行っていたところ、ストレーナの蓋のOリングの損傷部分からガソリンが漏れいしていたこと、及び作業開始前に排気ファンを運転しなかったことから、ポンプ室のガソリンガスが高濃度となっていたため、ガソリンガスを吸い込んでガソリン中毒を発症したことにより発生したものと考えられる。

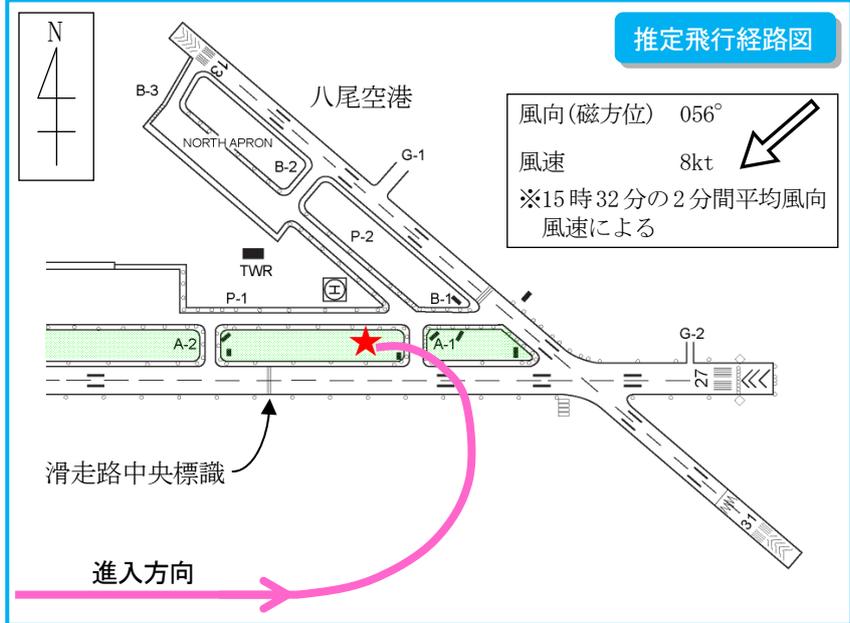
同機は、滑走路27の北側の草地に不時着したが、ほぼ2回のバウンドを生じたハードランディングとなった

「ゴンゴン」というような感じがした

発動機の停止に関与した要因については「発動機停止の要因に関する分析」(次ページ)を参照

▶ 意図しない発動機の停止を防止するため、動力装置故障を模擬する場合に急激にスロットルを閉じてはならず、常にスロットルはゆっくりと閉じ、わずかに針割れ(※5)するよう維持する
