# 漁労中の死傷事故を防ごう！

～漁労機器等への巻き込まれや  
落水による死傷事故の防止に向けて～

平成29年4月  
運輸安全委員会事務局 仙台事務所

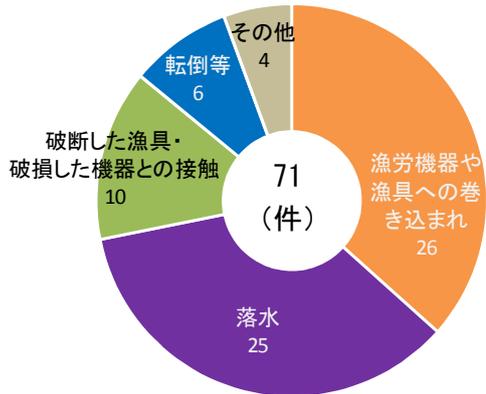
漁労中の死傷事故は71件（死亡32人、負傷40人、行方不明2人、合計74人）で、その発生状況は次のとおりです。

「漁労機器や漁具への巻き込まれ」と「落水」で全体の約7割を占めます。

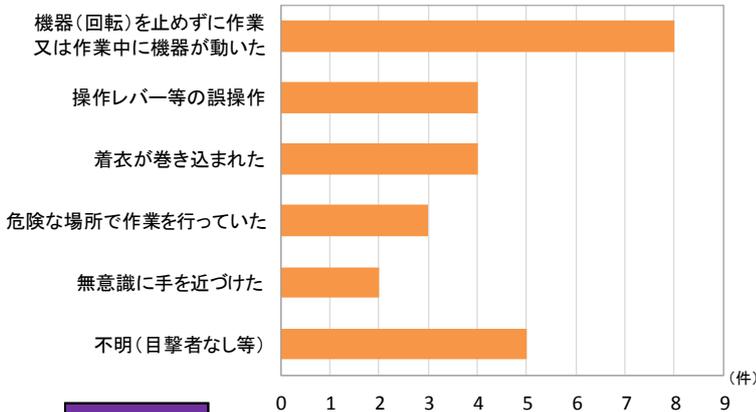
漁労機器や漁具に身体が巻き込まれた26件について、さらにその要因をみると次のとおりです。

「機器（回転）を止めずに作業又は作業中に機器が動いた（8件）」、「操作レバー等の誤操作（4件）」、「着衣が巻き込まれた（4件）」などとなっています。

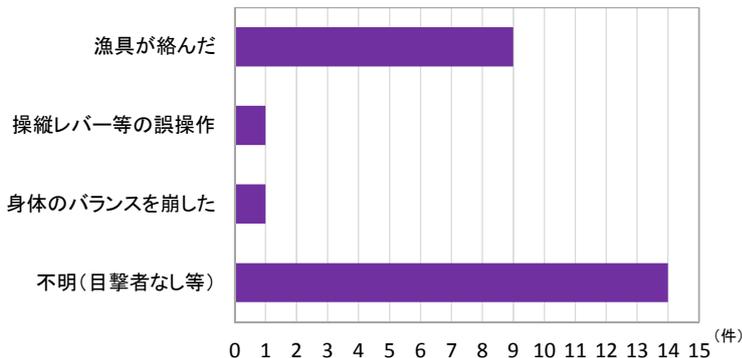
落水の25件について、目撃者がいないなど、その発生状況を明らかにできなかったものが14件ありますが、状況が判明した11件の要因をみると次のとおりです。

状況が判明した落水事故11件のうち9件は、漁具等が足などに絡んで海中に引きずられたことで発生しています。
