千葉港葛南区市川水路における 乗揚（座洲）事故の分析

運輸安全委員会事務局

横浜事務所

平成23年4月

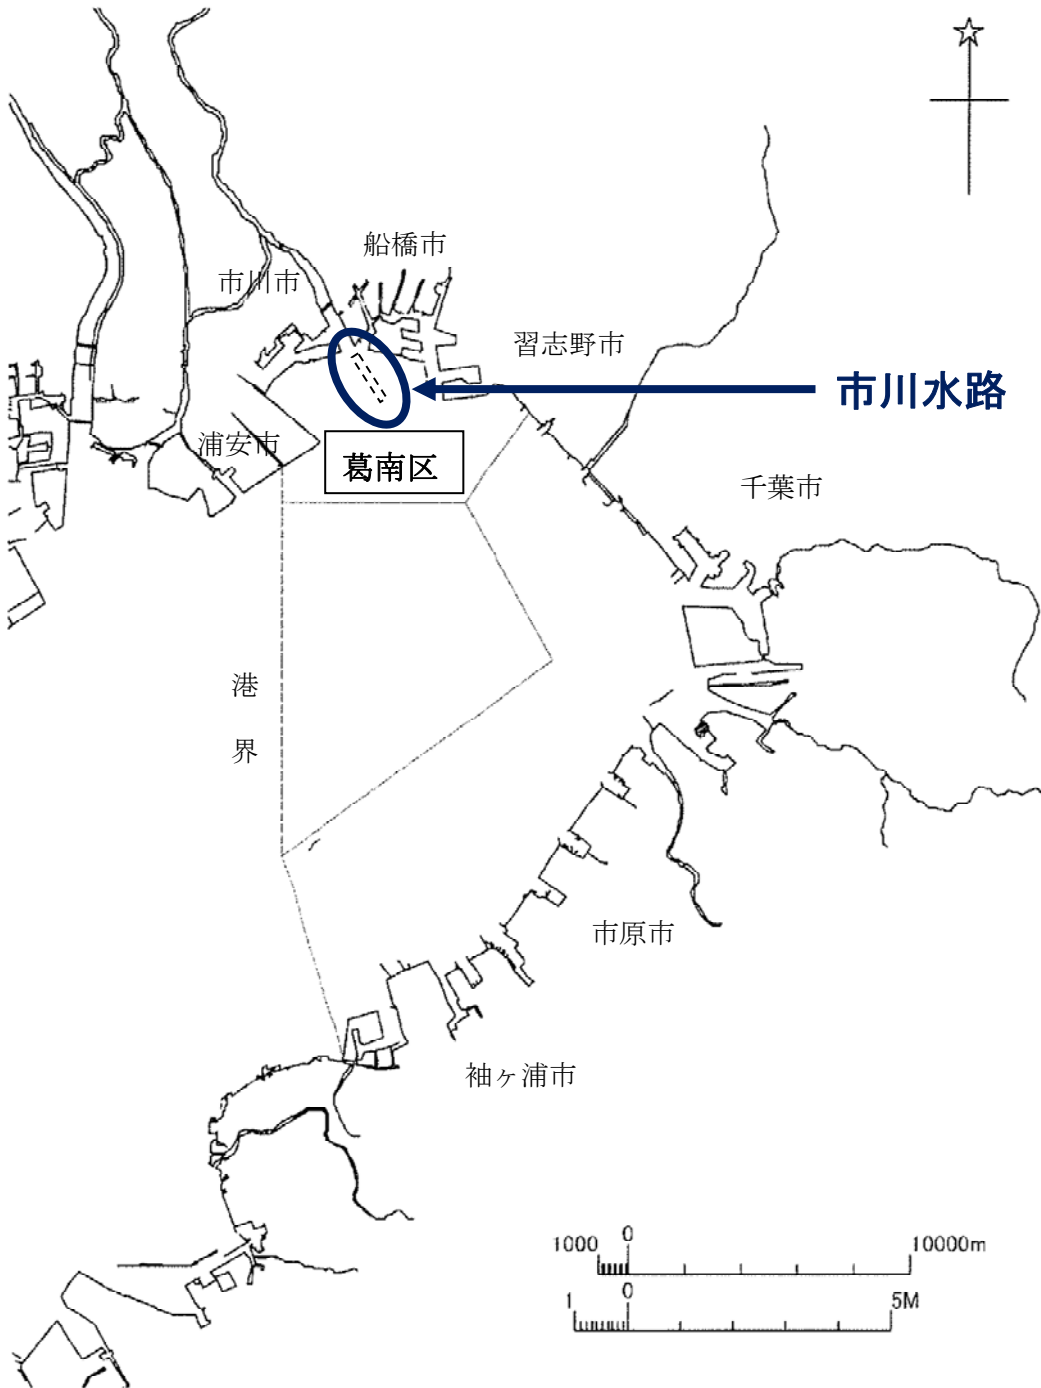
市川水路付近での乗揚（座州）事故等発生場所

乗揚(座州)地点の分布は、市川水路北口付近や高谷新町付近に多く、また、第3号、第4号灯浮標付近でも発生している。

なお、市川水路付近における乗揚(座州)の船舶の出入航別にみると、入航中が5隻、出航中が4隻となっている。
