# 伊勢湾・三河湾のプレジャーボート関連事故ハザードマップ

運輸安全委員会事務局地方事務所による分析（横浜事務所）

令和6（2024）年3月発行

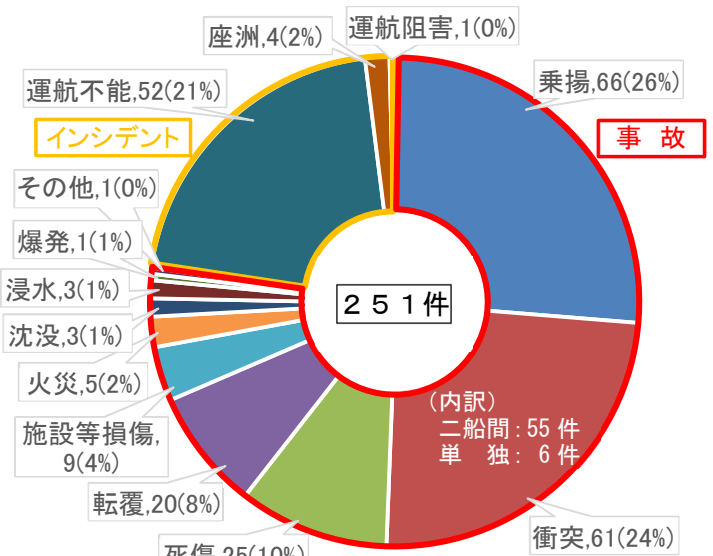
図2 事故等種別

運輸安全委員会発足（平成20年10月）から令和5年末までに公表された事故等調査報告書（以下「報告書」という。）において、伊勢湾及び三河湾におけるプレジャーボート<sup>※2</sup>が関与した事故等は251件で、このうち「乗揚」と「衝突」で、全体の約半数を占めています。（図2参照）

乗揚事故には、定置網や養殖施設（以下「漁業施設」という。）へ乗り揚げたものが10件含まれています。また、施設等損傷事故9件中8件は、漁業施設へ進入して損傷させたものとなっています。

なお、インシデント<sup>※3</sup>57件の大半（91%）は、機関故障等による航行不能です。

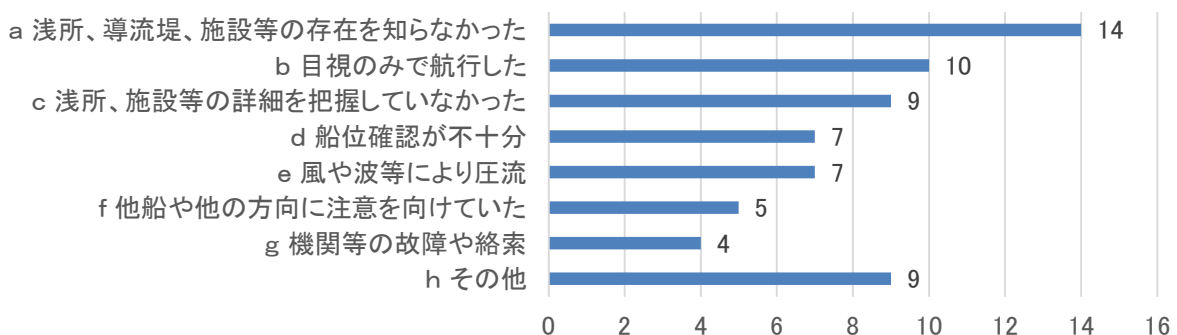
図3 乗揚、漁業施設損傷及び単独衝突の要因内訳

乗揚、施設等損傷及び単独衝突のうち、平成26年から令和5年末までの10年間に報告書が公表されたものは57件<sup>※4</sup>あり、報告書で示された事故要因<sup>※5</sup>（全65要因）の分類は図3に示すとおりです。

水路調査が十分でなかったことによって発生した事故（要因a及びc）が23件で全体の約35%を占めています。これらの事故を防止するには、海図や海上保安庁のウェブサイト（海洋状況表示システム（海しる））等を用いて、航行予定海域に存在する浅所や漁業施設の位置、潮位変化と可航域の状況及び航路標識の位置等を把握し、事前に航海計画を立てることが重要です。

また、目視のみで航行したり、船位の確認が不十分であった事故（要因b及びd）は、GPSプロッター等の航海機器を活用することで防止することができます。必要に応じて、水路調査で得た情報をGPSプロッターに入力しておくことも事故防止につながります。

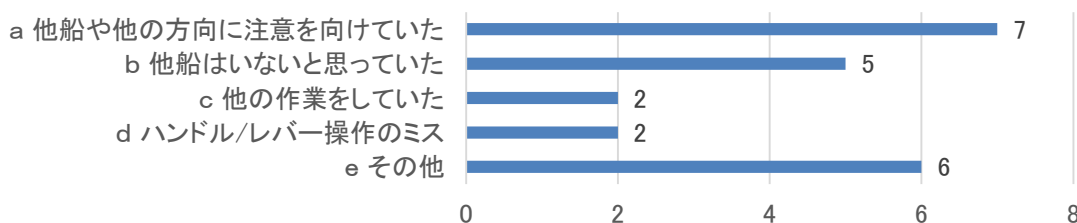
図4 二船間衝突の要因内訳（航行中のプレジャーボート）

要因aとbだけで半数以上を占めており、要因cも含めると約6割が相手船に気付かないまま衝突しています。航行中には、特定の船舶や一定方向にのみ注意を向けず、また、他船がないと思ひ込まず、常に周囲の見張りを適切に行い、状況に応じてレーダーを活用しましょう。

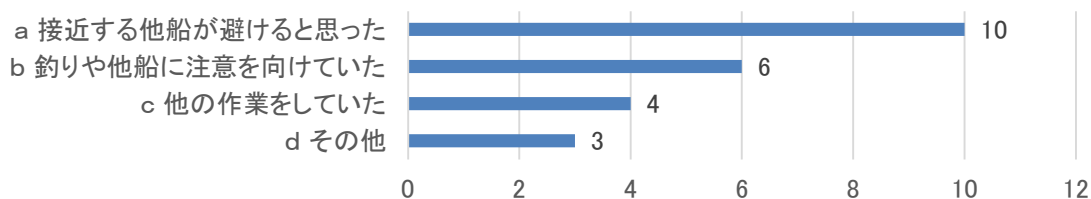
図5 二船間衝突の要因内訳（錨泊又は漂泊中のプレジャーボート）

要因aが最も多く指摘されていますが、前記①で示したとおり、相手船が自船に気付いているとは限りません。相手船のほとんどは、皆さんが乗船するプレジャーボートに気付かないまま衝突しています。

また、相手船に気付かなかったことも要因（要因b及びc）となっています。錨泊又は漂泊中であっても、周囲の見張りを行い、接近する船舶に注意しましょう。

接近する他船を認めたときには見張りを継続し、相手船に避航動作が見られない場合には汽笛等で注意喚起を行うとともに機関の準備を行い、衝突を避ける行動をとりましょう。
