燃料油中にカビが繁殖する話

運輸安全委員会事務局地方事務所による分析（那覇事務所）

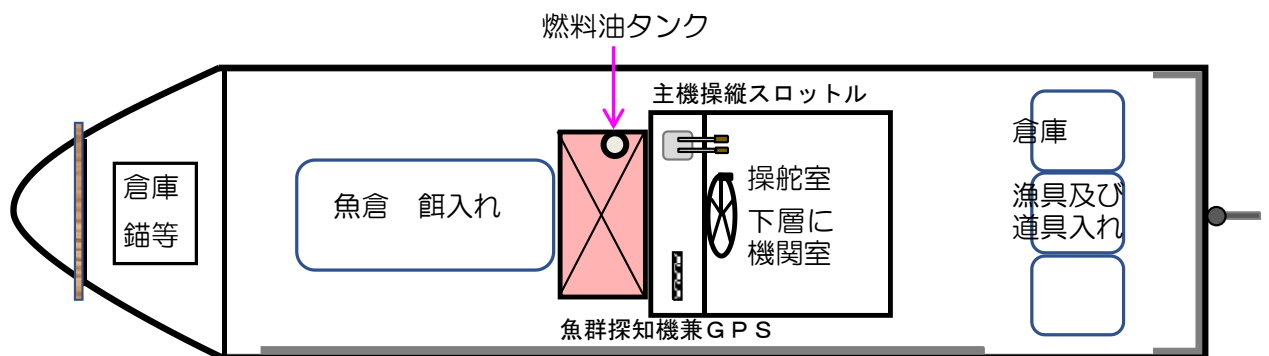
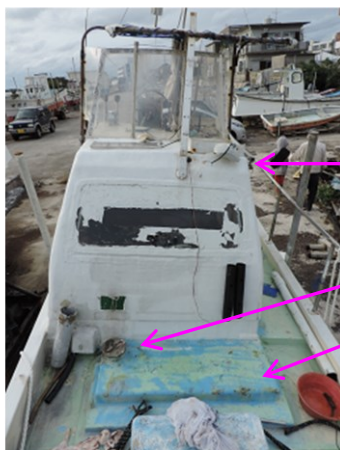
図2 船体概略及び回収された燃料油

本事故後、燃料油の流出を防止する目的で、燃料油が燃料油タンクから20ℓのポリ容器5個に抜き出されました。回収された燃料油は、ほとんどが薄い褐色透明のものでしたが、ポリ容器1個に黒色の汚損した油がありました。

操舵室と燃料油タンク（船首から撮影）

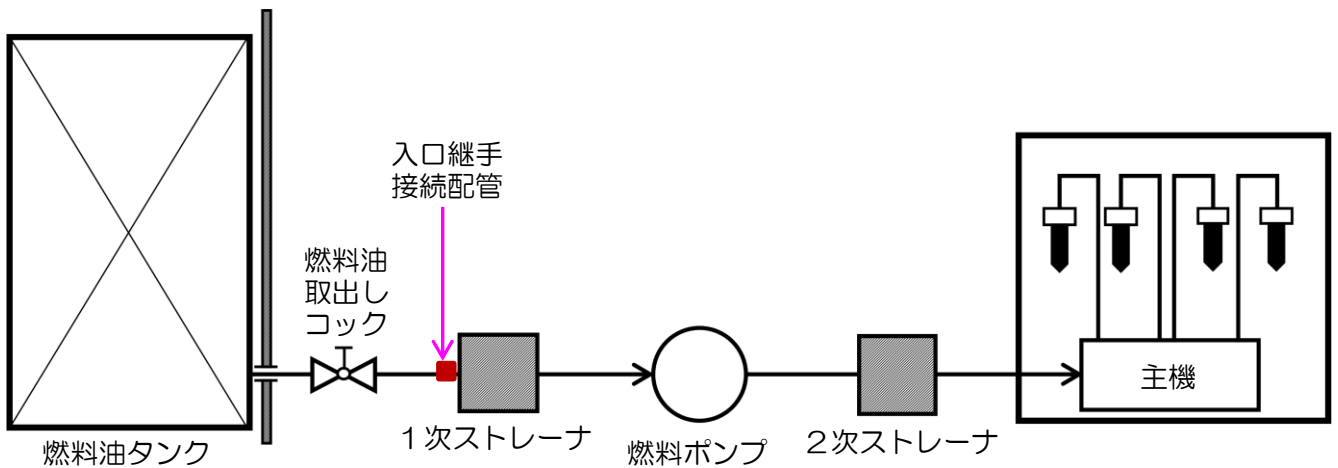
図3 主機燃料油配管系統

本事故後、主機燃料油配管系統を確認したところ、その状態は次のとおりでした。

- ① 燃料油タンクの燃料油取出しコックと1次ストレーナの間にある燃料油配管を取り外したところ、1次ストレーナ入口継手及び同継手を固定する穴あきボルト（内部に油が流れる穴があるボルト）の内部が軟粘性のスラッジ（以下「本件スラッジ」という。）によって閉塞していました。

本件スラッジは、黒色で海苔^{つくだに}の佃煮状となっていました。

A船は、本事故当時、船体が大きく動揺した際、燃料油タンク底部に発生していた本件スラッジが浮遊して主機燃料油配管系統に流れ出し、燃料油の1次ストレーナ入口継手を閉塞させて主機への燃料の供給が途絶え、主機が停止したものと推定されました。

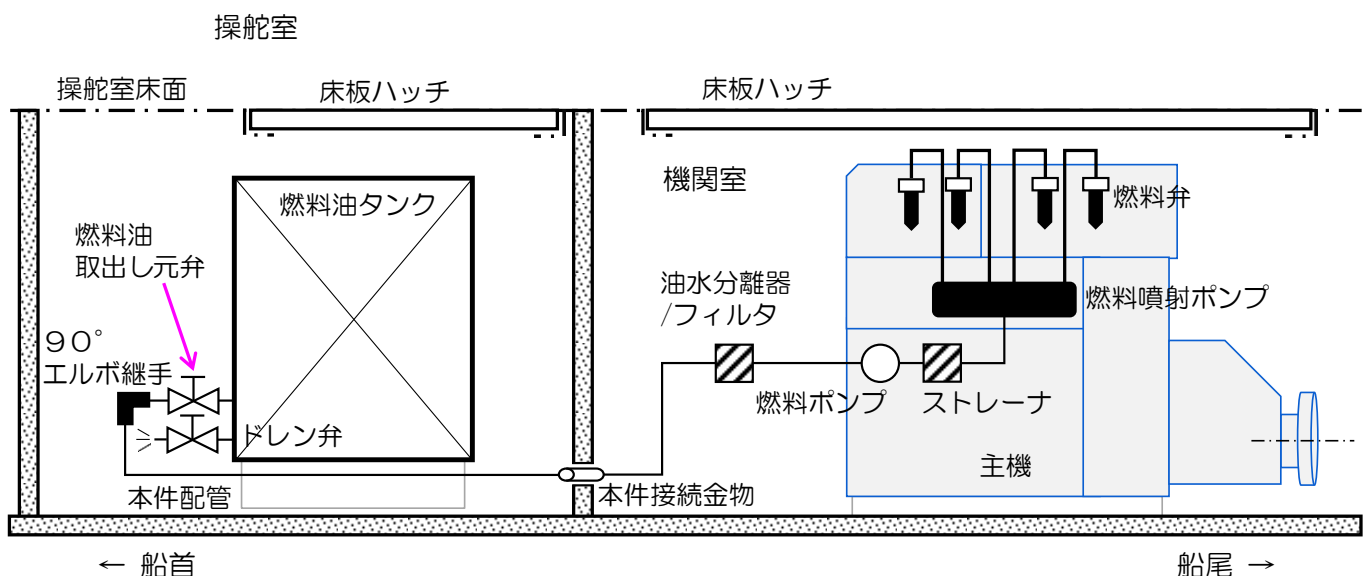
図5 主機燃料油配管系統

① B船は、図5のとおり、主機が機関室に、燃料油タンクが機関室船首側の操舵室下方の区画に設置され、燃料油タンクから燃料油取出し元弁及び‘90°エルボ継手に接続した燃料油配管’（以下「本件配管」）が、仕切り壁を貫通する場所にあるストレートの接続金物（以下「本件接続金物」という。）に接続されていました。

② 燃料油タンクの燃料油取出し元弁及びドレン弁は、操舵室の床板の下にあり操作が困難な構造となっていました。

B船は、本インシデント当時、船体が高い波を受けて大きく動揺した際、燃料油タンクの底部に堆積していたスラッジが浮遊して燃料油配管系統に流れ出し、本件配管を閉塞させ、燃料油の供給が途絶え、主機が停止したものと考えられます。
