鐵道事故調查報告書

I 九州旅客鉄道株式会社日豊線南延岡駅構内
列車脱線事故

発生日時：平成18年9月17日 14時04分ないし05分

発生場所：宮崎県延岡市

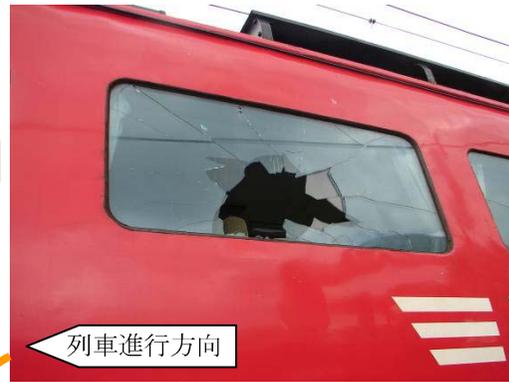
4両目 モハ484-208

- ③ 左右側面の旅客用乗降口扉の上部に打痕が見られた。また左右側面下部を中心として複数の擦過痕が見られた。
 - ④ 屋根上のパンタグラフや後部の幌の取付枠が破損していた。
- (3) 3両目(モハ485-164)
- 前台車のみ右側へ脱線していた。主な損傷の状況は次のとおりである。
- ① 前台車は、右レールを跨ぐ状態で停止していた。右車輪に擦過痕が見られたが、他の部分に損傷は見られなかった。
 - ② 左側面の客室の窓ガラスと左側面の旅客用乗降口扉の窓ガラスが破損していた。左側面の客室の窓ガラスは9面あったが、うち5面に破損が見られた。一方、右側面の客室の窓ガラスに破損は見られなかった。
 - ③ 左側面に複数の擦過痕が見られた。一方、右側面には見られなかった。
- (4) 4両目(モハ484-208)
- 脱線はしていなかった。主な損傷の状況は次のとおりである。
- ① 左側面の客室の窓ガラスが破損していた。窓ガラスは9面あったが、うち5面に破損が見られた。右側面の客室の窓ガラスも1面が破損していた。また、車内からは飛来物の破片が見つかった。
 - ② 左側面に複数の擦過痕が見られた。一方、右側面には見られなかった。
- (5) 5両目(クモハ485-6)
- 脱線はしていなかった。主な損傷の状況は次のとおりである。
- ① 左側面の客室の窓ガラスが破損していた。窓ガラスは7面あったが、うち3面に破損が見られた。また、車内からは飛来物の破片が見つかった。
 - ② 左側面に複数の擦過痕が見られた。一方、右側面には見られなかった。
- (付図6(その1~その4)参照)

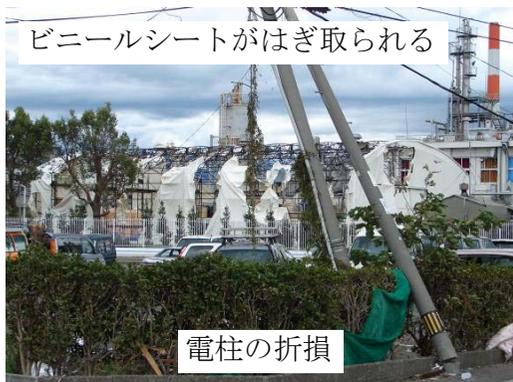
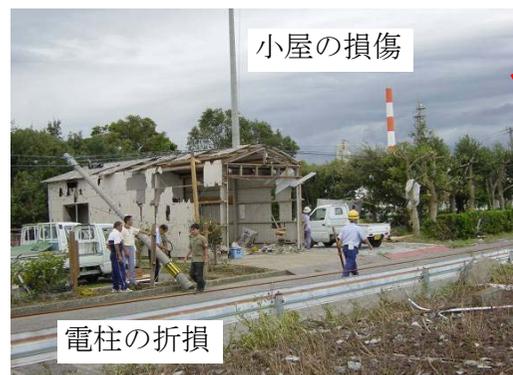
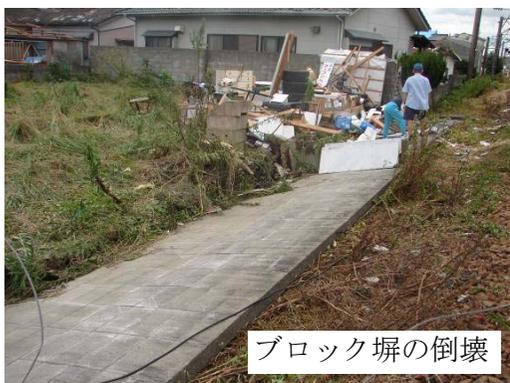
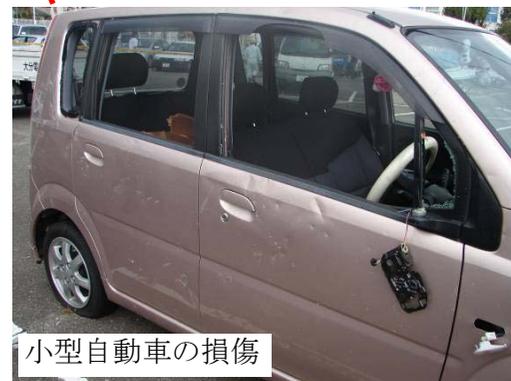
付図7 事故現場周辺の被害状況

事故現場付近において、鉄道施設以外にも数多くの損傷が見られた。主な損傷は以下のとおりである。

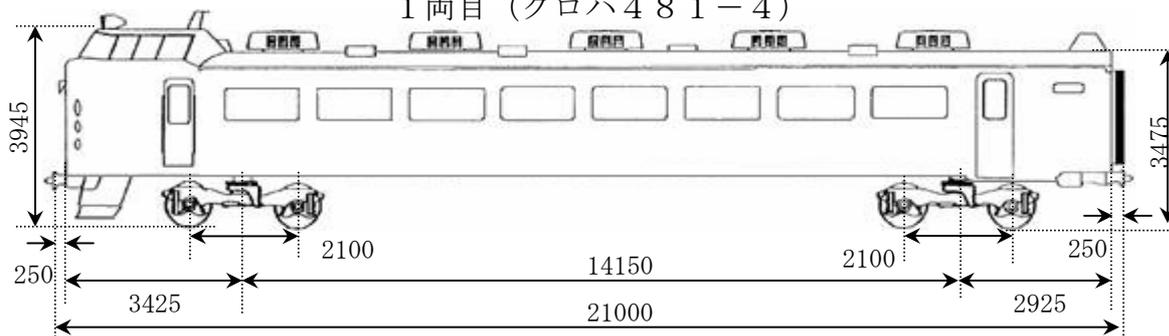
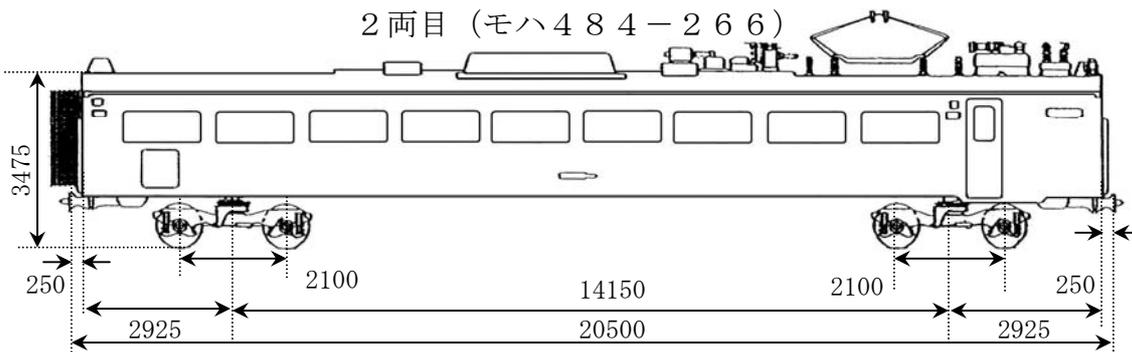
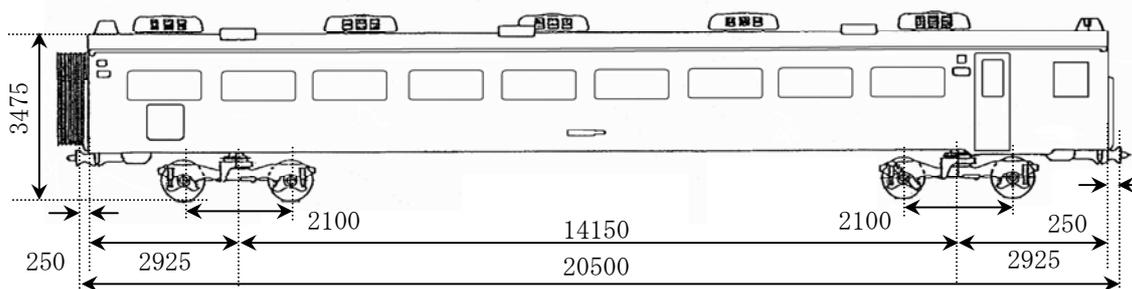
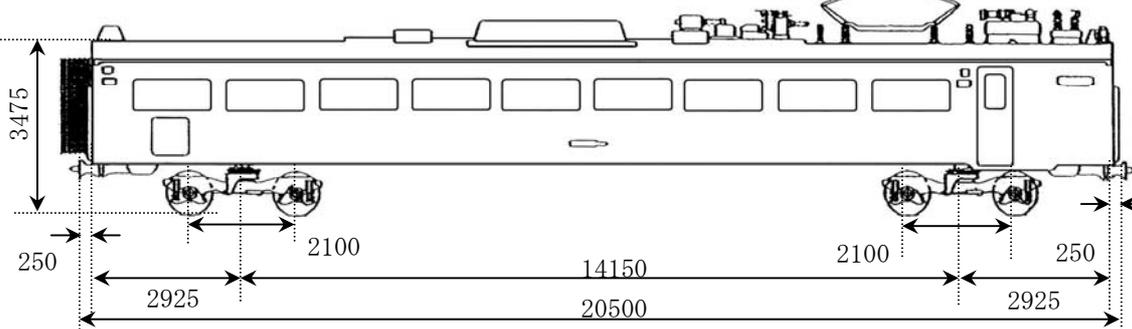
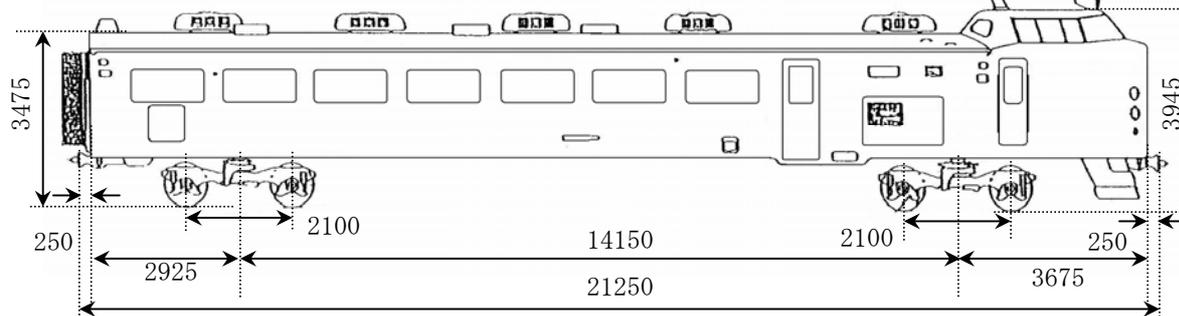
付図8 車両形式図

- (5) 車両客室の窓ガラス
- 本件車両の客室窓ガラスは熱線吸収普通板複層ガラスが、また旅客用乗降口扉には普通板ガラスが用いられていた。
- (付図8参照)

本件列車の客室の窓ガラスは、飛来物により多くが破損した。幸い乗客は軽傷ですんだものの、乗客数などの状況によってはもっと大きな被害になる可能性もあった。このため、乗客の被害軽減の観点から、客室の窓ガラスは安全ガラス等の損傷しても乗客が負傷しにくいものとするのが望ましい。
