# 鐵道事故調查報告書

九州旅客鐵道株式会社 豊肥線熊本駅～平成駅間 踏切障害事故

九州旅客鉄道株式会社 豊肥線熊本駅～平成駅間  
踏切障害事故

# 鉄道事故調査報告書

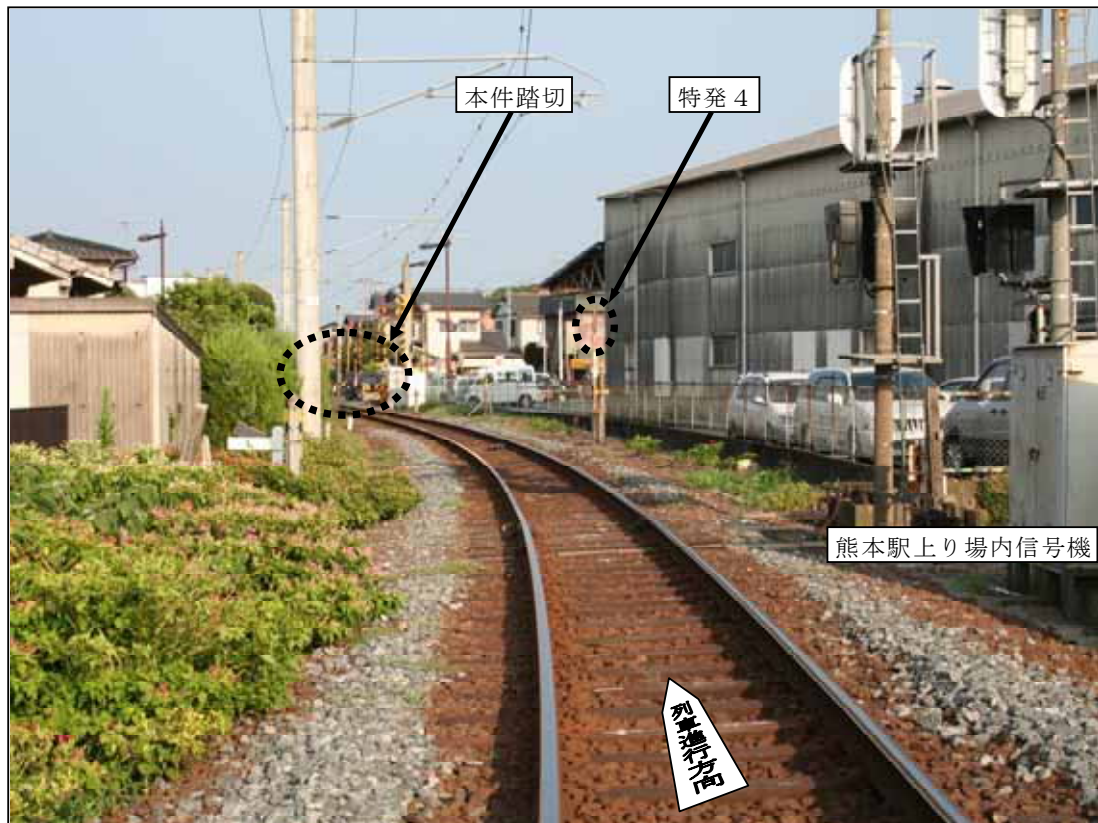
写真2 列車から本件踏切の見通し状況

- (6) 本件踏切の特殊信号発光機は、下り線に対しては4基設置（以下、熊本駅方から「特発1」、「特発2」、「特発3」及び「特発4」という。）されており、縦長に配置された赤色発光ダイオードの明滅による停止信号を現示する。（付図3参照）
- (7) 本件踏切の特殊信号発光機の設置位置及び見通し距離は表2のとおりであり、列車添乗による現地調査（平成19年8月1日、天気 晴れ）を実施したところ、特発1から特発4まで連続的に確認することができた。また、本事故発生時刻と同じ時間帯に実施した現地調査（平成19年7月31日、天気 晴れ）において、特殊信号発光機の視認に西日等の日差しによる影響はなかった。（付図3参照）
