RA2009-3

鐵道事故調查報告書

京王電鉄株式会社 高尾線高尾山口駅～高尾駅間 列車脱線事故

鉄道事故調査報告書

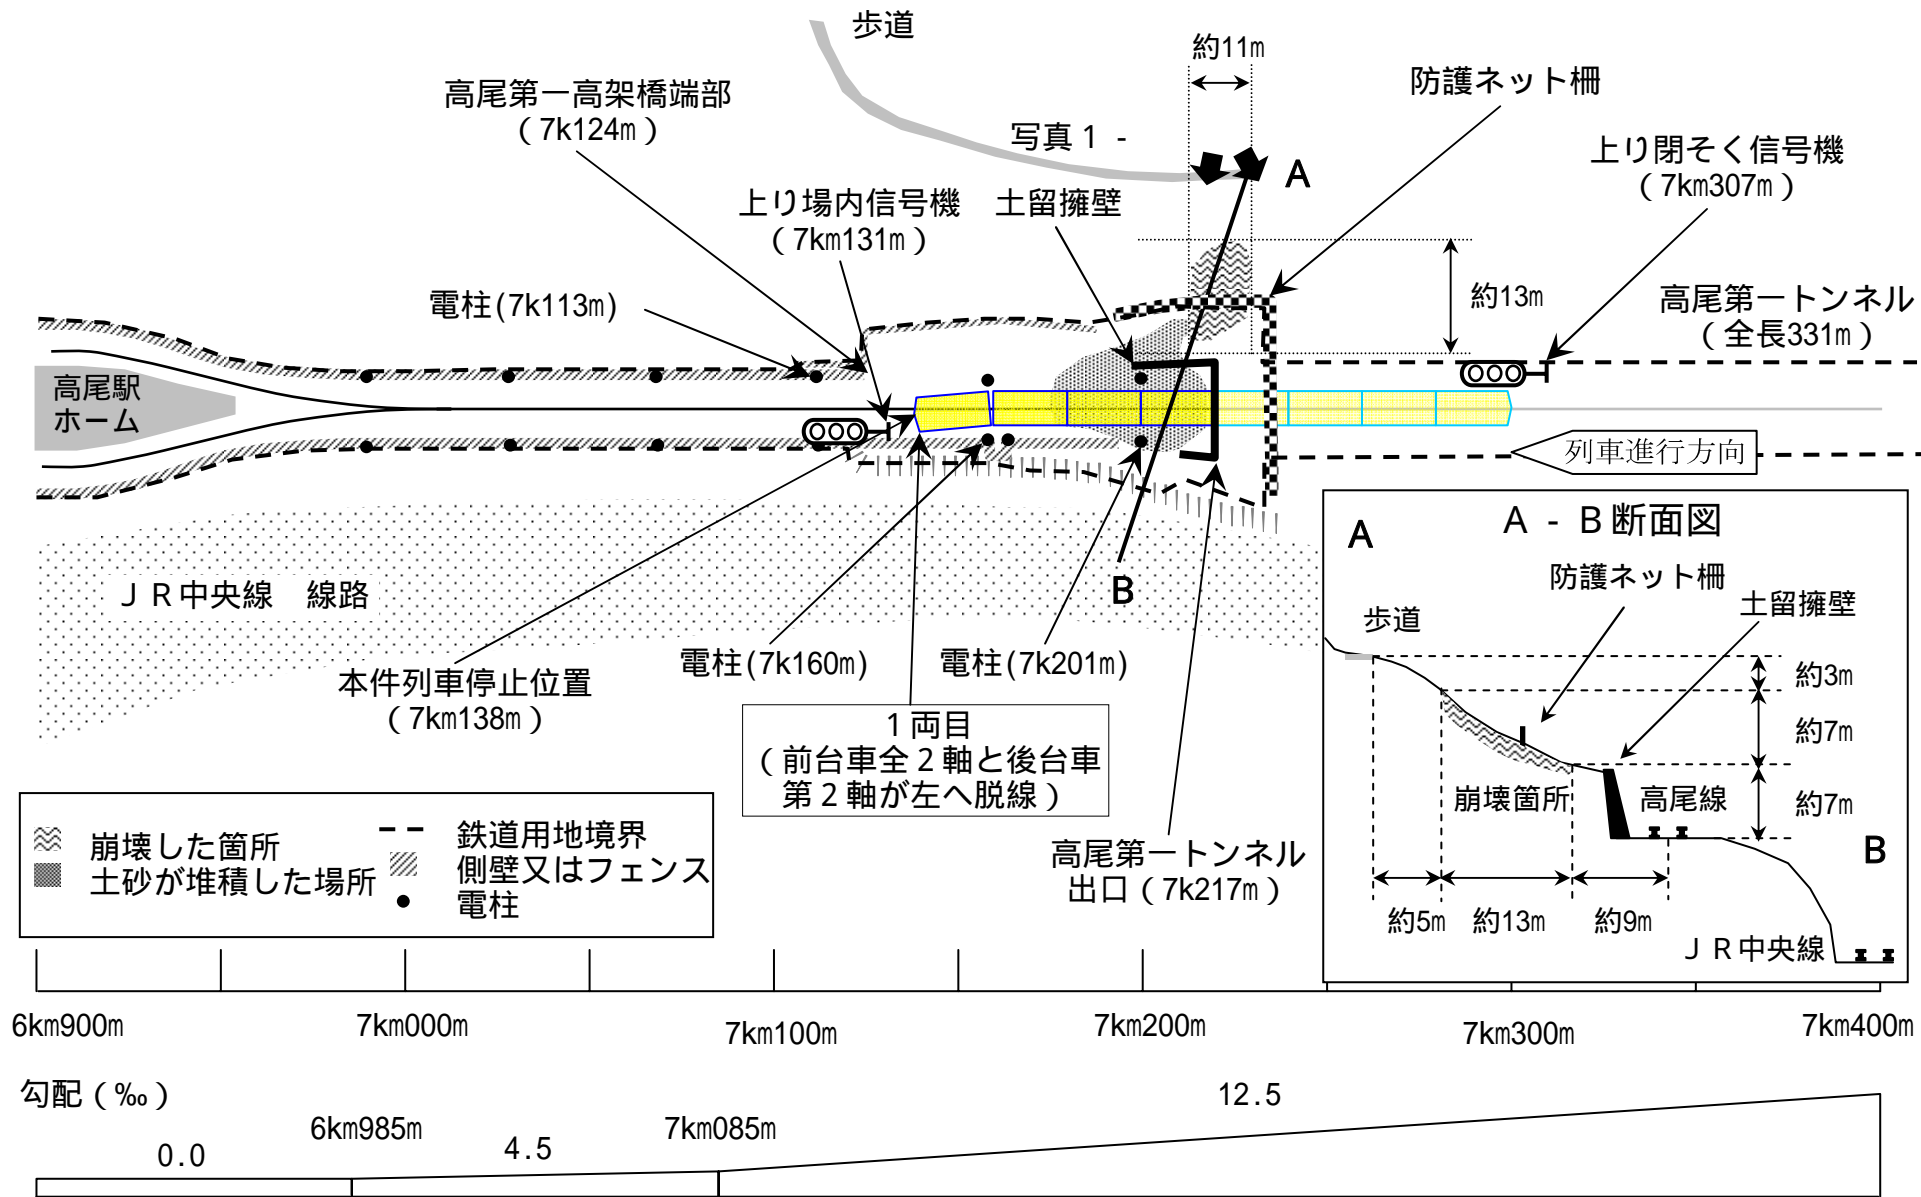
付図3 事故現場略図(その1)

- (1) 事故現場の右側斜面において、幅約11m、奥行き約13m、高低差約7mの範囲で崩壊が発生していた。同社によると崩壊部の面積は約130m²、崩壊した土砂量は約200m³に達していた。
- (2) 崩壊した土砂は線路右側の土留擁壁を越えて同社線路内に流入し、線路を覆っていた。なお、事故翌朝には、本件列車4両目の左側面ではレールが埋

まるか埋まらないか程度の堆積であったのに対し、崩壊した側の右側面ではレール面上1.5m程度まで車両が土砂に埋まっていた。

- (1) 2.4.1(1)に記述した崩壊の発生箇所において、2.3.1に記述した防護ネット柵の基礎が宙づりとなっていた。
- (2) 7k175m付近から7k140m付近にかけて、軌間内側のまくら木に車輪が走行したと見られる痕跡があった。
- (3) 2.3.2に記述した電柱のうち、7k160m地点にあった電柱が折損しており、折損した電柱上部の一部が1両目の最後部左側に接触した状態になっていた。また、この電柱が設置されていた場所の周囲の側壁が破損していた。
- (4) 同社の高尾変電所には、同変電所の管轄域内で事故当日の23時52分ごろ、き電系統に異常を検出し、電流が自動遮断された記録が残されていた。
