# 鐵道事故調查報告書

北海道旅客鐵道株式会社 石勝線 清風山信号場構内 列車脱線事故

# 鉄道事故調査報告書

事故種類：列車脱線事故

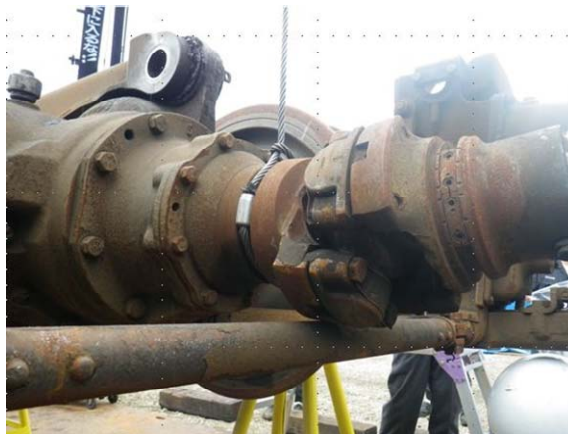
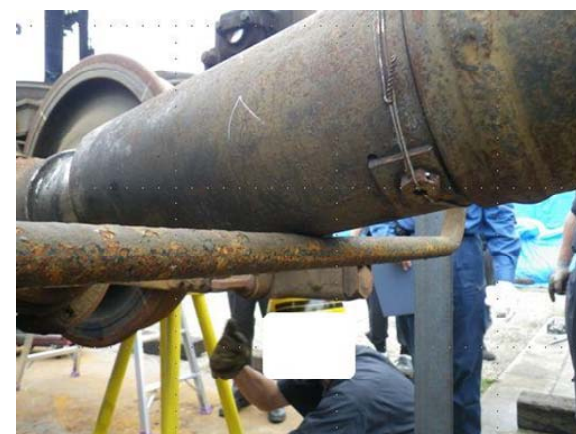
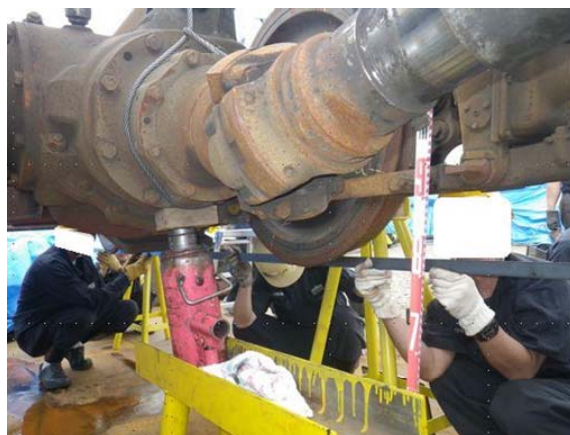
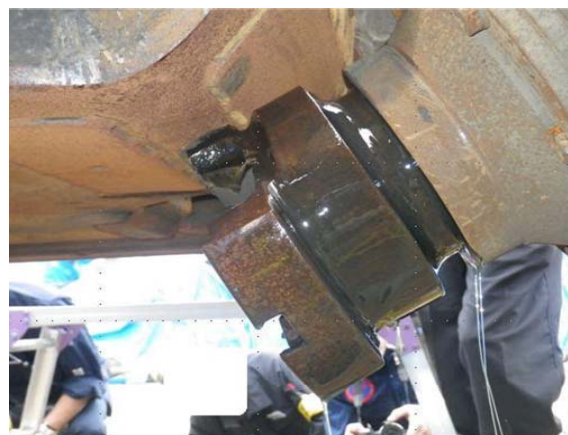
### 写真3 減速機垂下実験の状況

実験開始前の状態

自在継手がブレーキつなぎ棒に接触した状態

推進軸が推進軸保護枠に接触した状態

人力での回転が不能になった状態

減速機側ヨークが台車枠下面に接触した状態

減速機側ヨークがPCまくらぎに接触した状態

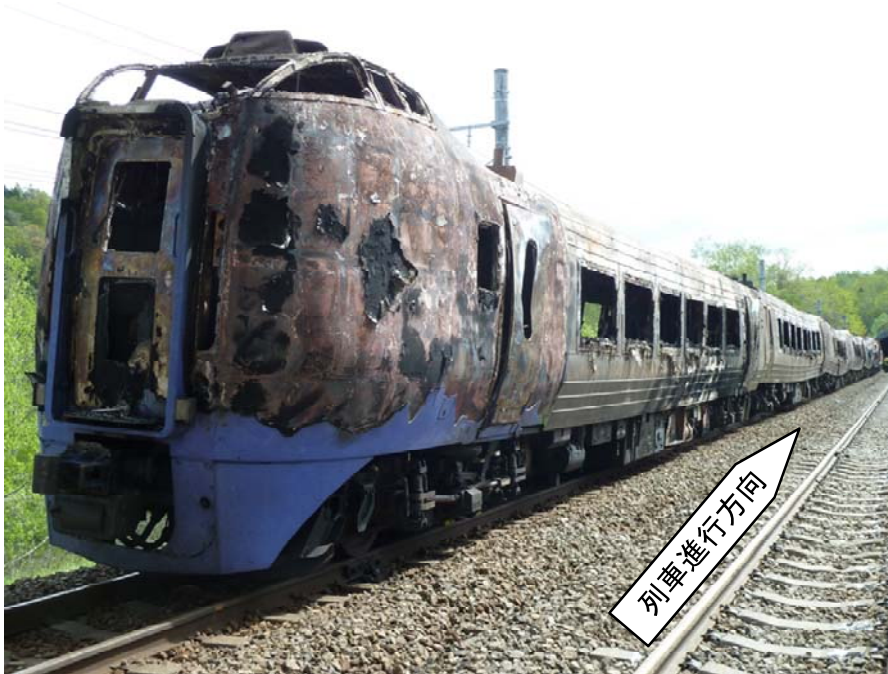
写真4 車両の焼損状況（1）

釧路駅方から見た状況

札幌駅方から見た状況
