RA2014-10

鉄 道 事 故 調 査 報 告 書

II 九州旅客鉄道株式会社 佐世保線 高橋駅構内 踏切障害事故

II 九州旅客鉄道株式会社 佐世保線 高橋駅構内
踏切障害事故

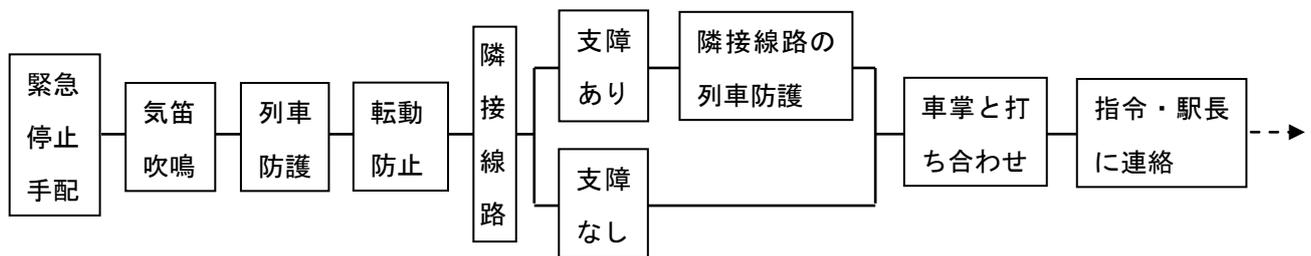
同社では、踏切事故が発生した場合に、動力車乗務員の処置内容を、異常時取扱いマニュアルの第22章「踏切事故が発生した場合の処置」に定めており、下図は、同第22章に示されている図の前半部分を抜粋したものである。また、同第22章には、車両の状態確認について、「踏切事故においては、車両が破損している可能性が高いことから以下の項目を確認し、自力走行の可否を指令又は駅長に連絡すること」と定め、確認項目として「脱線の有無、他にブレーキの機能、力行関係、エアー漏れの有無、落下した部品又は落下するおそれのある部品の有無、建築限界を支障する可能性の有無（部品変形に伴う）」などとなっている。

なお、同社から提出された本件運転士と指令との交信記録（音声）には、本件運転士が指令に対して車両の状態確認の結果を報告している内容はなかった。

2.1.1(1)に記述したように、本件運転士は、本事故発生後、直ちに指令に対し報告を行い、指令の指示に従って、乗客に対する車内放送や安否確認及び救急車の手配要請を行い、運転再開に先立ち、エア漏れの状態と起動及びブレーキの機能の確認を行ったと口述しているが、2.6に記述したように、同社から提出された本件運転士と指令との交信記録（音声）には、本件運転士が指令に対して車両の状態確認の結果を報告している内容はなかった。事故の二次被害を防止するためにも、2.6に記述した、異常時取扱いマニュアル（第22章「踏切事故が発生した場合の処置」）に従って、脱線の有無、落下した部品又は落下するおそれのある部品の有無、及び建築限界を支障する可能性の有無についての確認を確実にを行い、かつ、その結果を指令に報告するように、乗務員の教育及び指導を徹底し、事故時に実践できるようにする必要がある。

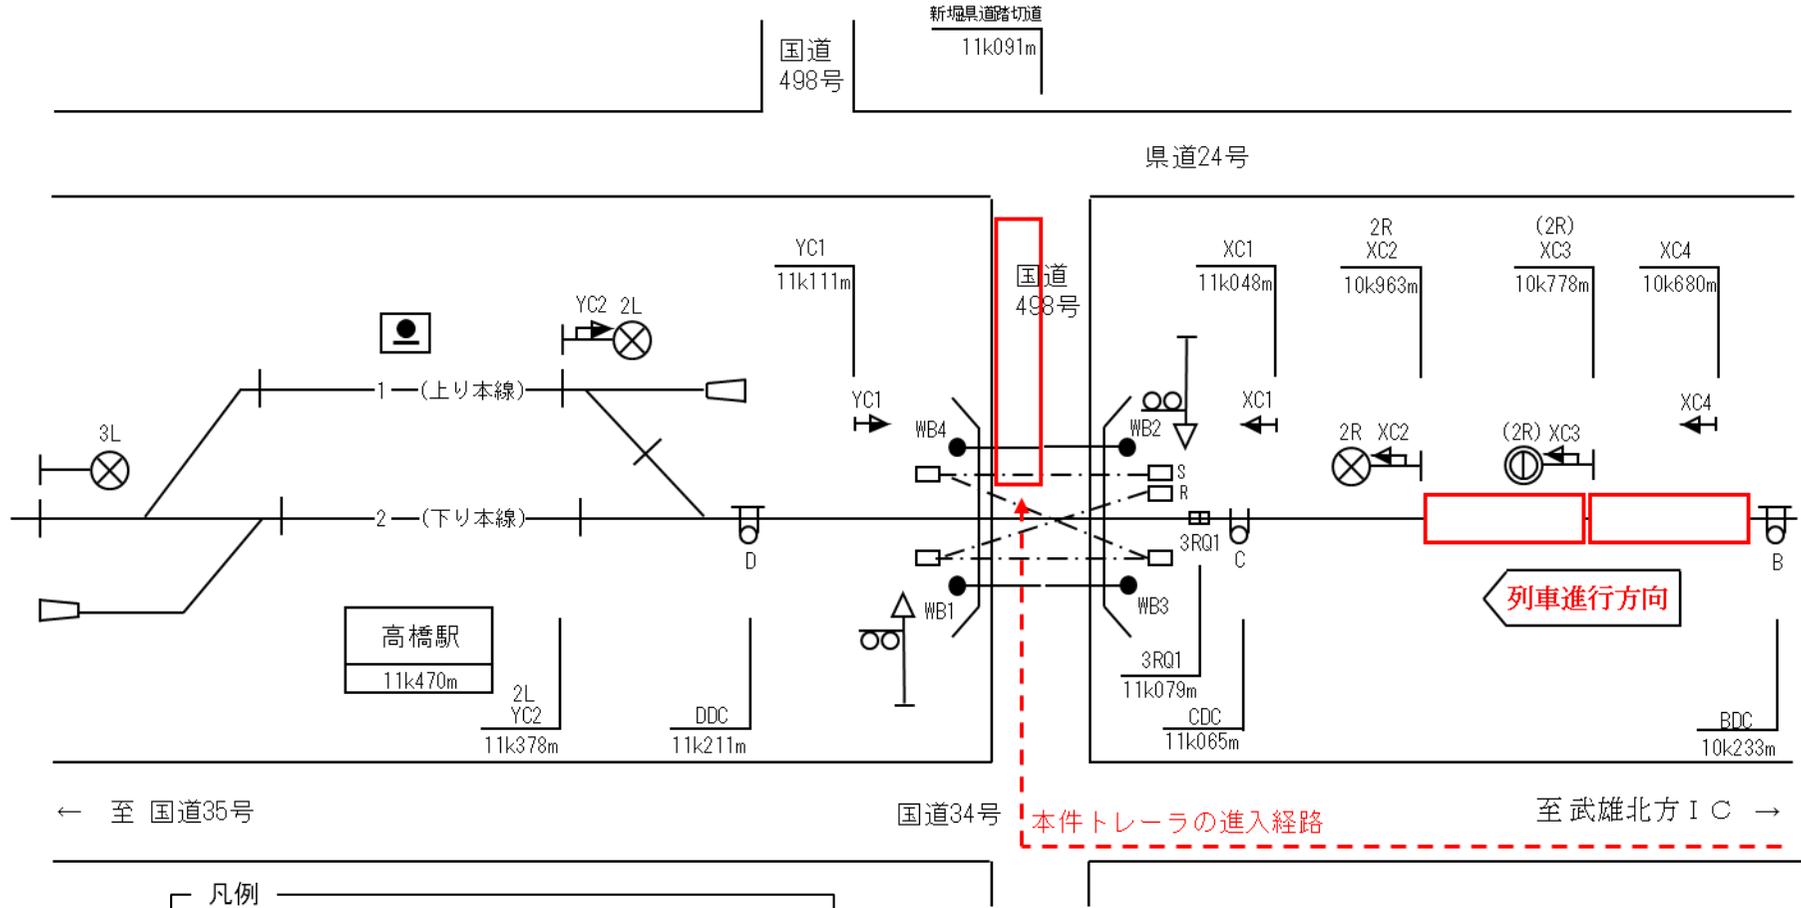
付図3 事故現場略図

本件踏切は、国道34号線と県道24号線を結ぶ国道498号線にあり、本件トレーラのように、国道34号線から県道24号線に向かって走行した場合、県道24号線の手前（直前）に位置する。本件交差点は、国道498号線が県道24号線に合流するT字路である。本件交差点の停止線から本件踏切の道路標示端部までの距離は1,400cmであった。

2.4.2に記述したように、本件列車の前面右側には、車体側面から車体中心に向かって約75cmの位置まで、鉄板の衝突痕があった。この位置は、右レールの内側面から外側に約19cmの位置に相当する。鉄板は、本件トレーラの荷台の後端から約1mはみ出していたことから、本件トレーラの荷台の後端位置は右レールの内側面から外側に約119cmの位置にあり、また、本件トレーラの先頭位置は右レールの内側面から外側に約1,699cmの位置であったものと考えられる。

一方、右レールの内側面から本件交差点の停止線までの距離は、約1,701cmであることから、本件トレーラの停止位置は、本件トレーラ運転者の口述どおり、本件交差点の停止線直前であったものと考えられる。

また、本件交差点の停止線から踏切遮断機の遮断かんまでの距離は約1,445cmであり、本件トレーラの全長は、2.3.3に記述したように約1,580cmであることから、本件トレーラの後端の位置は遮断かんより135cm線路側（踏切道内）であったものと考えられる。
